Ylistaron osayleiskaava-alueen rakennusinventointi 2022

SEINÄJOEN
MUSEOT

Inventoinnit Olli Joukio & Susanna Hietämäki
Raportti: Susanna Hietämäki

16.11.2022
Tarkistettu 21.10.2024

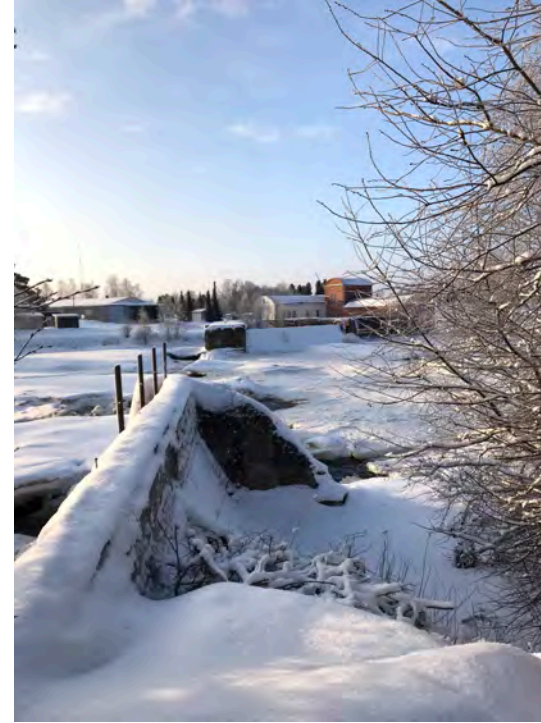
Maakunnallisesti merkittäväksi kohteeksi ehdolla oleva Kylänpään voimalaitos.

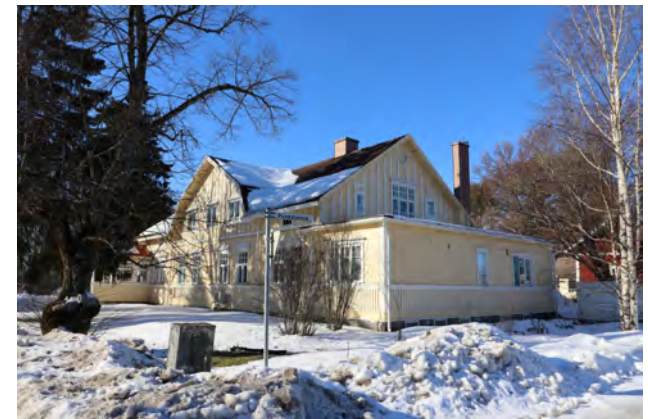
Ylistaron vanha apteekki, joka on valmistunut 1920-luvulla.

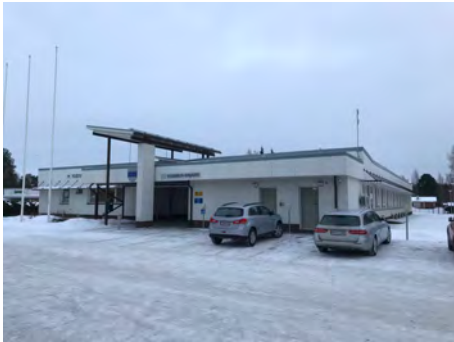
Ylistaron entinen kunnantalo, nykyinen kirjasto.

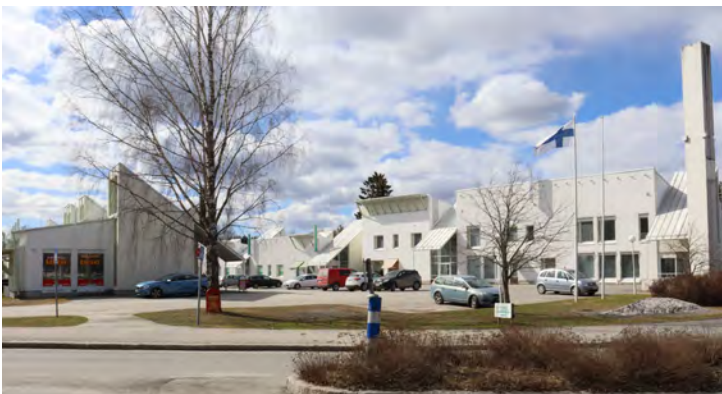
Entinen virastotalo, joka on ehdolla maakunnallisesti merkittäväksi kohteeksi.

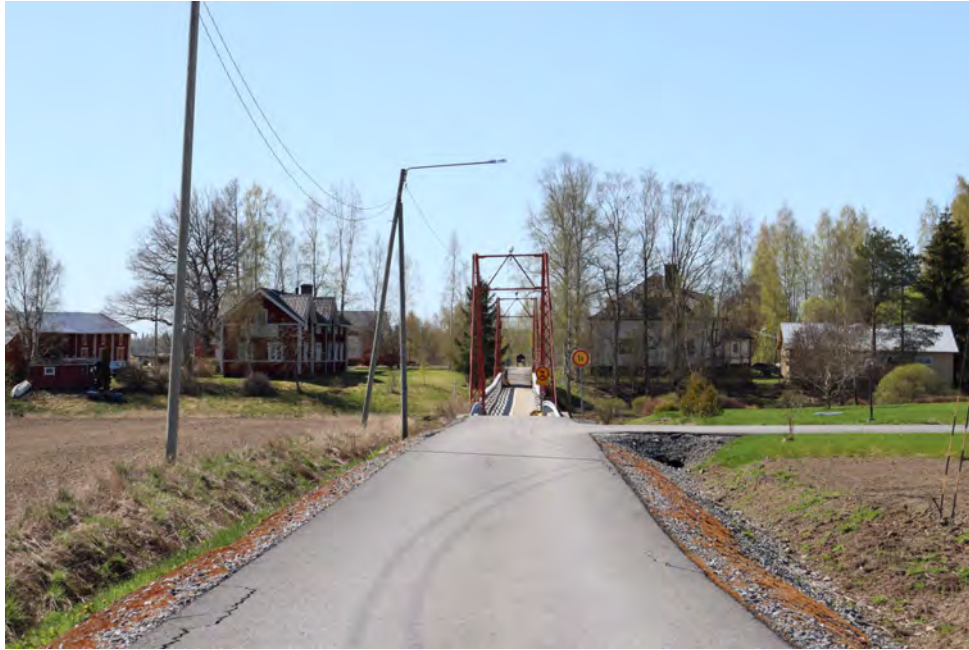
Heikkolan riippusilta. Kuva otettu Reiniläntieltä kohti Alapääntietä.

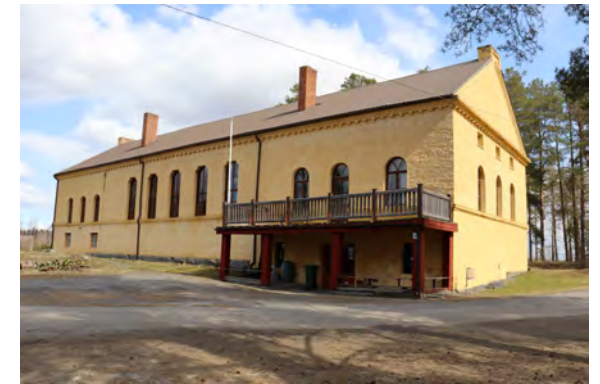
Tapanin nuorisoseurantalo.

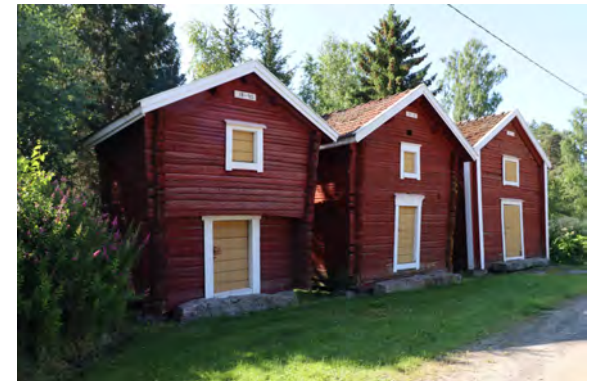
Haapojantiellä on lähelläkin useampi pohjalaistalon pihapiiri. Kuvassa olevat aitat kuuluvat tähän kokonaisuuteen.

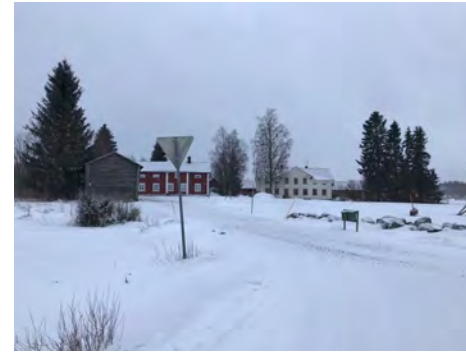
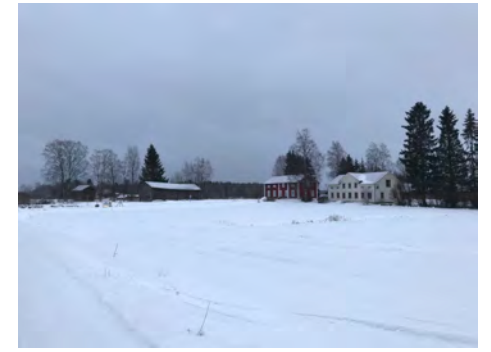
Taloryhmä Ookilantieltä kuvattuna.

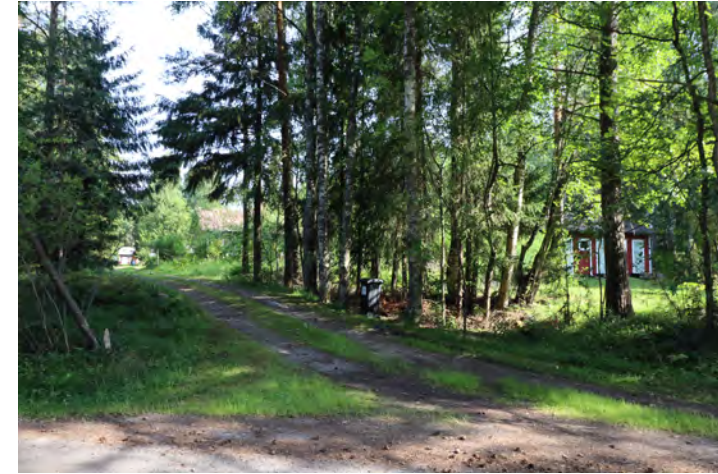
Pou ttulan asutus sijaitsee puiden siimeksessä ja usein Huhtakujasta erkanevien pienten pihateiden varsilla. Tässä Jaakolan ja Köykän pihapiirejä.

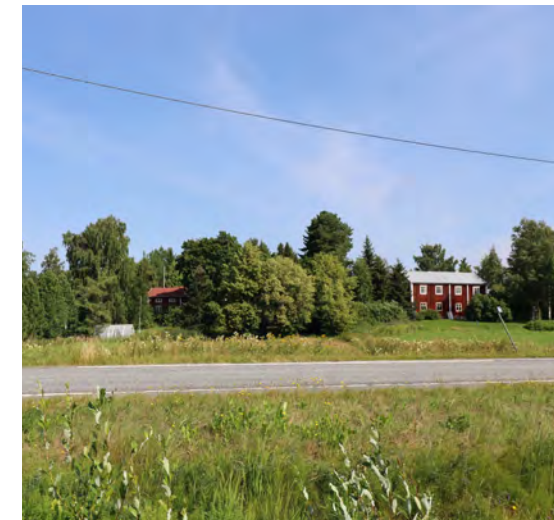
Vasemmalla Kotirinne ja Pou ttula Lapuantieltä kuvattuna.

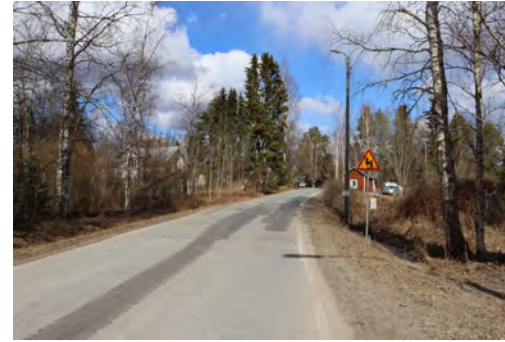
Kärkimäentie etelästä. Vasemmalla erotuu Ojares ja oikealla Korven mäkitupa.

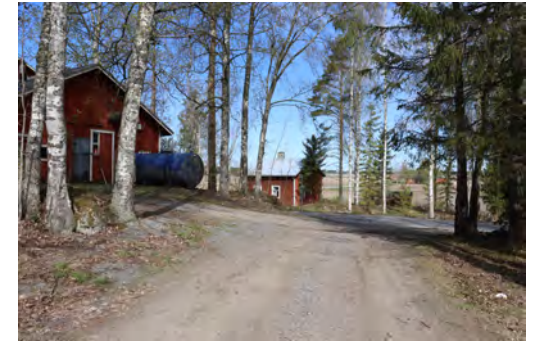
Kuva Raumalantieltä kohti Tilunmäkeä. Mäkiluoman talo on Kaskionmäen reunamilla, peltoaukean rajalla.

tuhoutua ilman nopeita toimenpiteitä. Suurin vaara kohdistuu tyhjillään olevaan Mäkiluomaan, Kärkimäentie 15. Vaarassa on myös Ojares, Kärkimäentie 4. Tyhjistä kohteista Sippolan kaksifooninkinen talo piharakennuksineen ovat edelleen pääosin hyväkuntoisia. Myös Kuusimäentien ja Kotimäentien varrella säilyneet mäkituvat Niemi ja Nikkarinmäki ovat ainakin kesäkäytössä ja hyväkuntoisia. Inventoituihin kohteisiin lisättiin myös osoitteessa Raumalantie 4 sijaitseva 1950-luvun edustava ja hyväkuntoinen Mäki-Pohjan pihapiiri sekä samalla tiellä sijaitsevat viljankuivaamot.

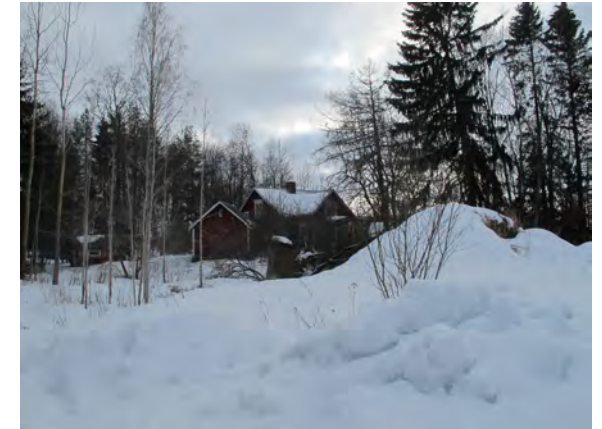
Kaskionmäen länsireunalla mäkituvat ovat puuston ympäröimiä, mutta viljelyalueiden rajauksessa. Kuvassa erottuu Nikkarinmäki.

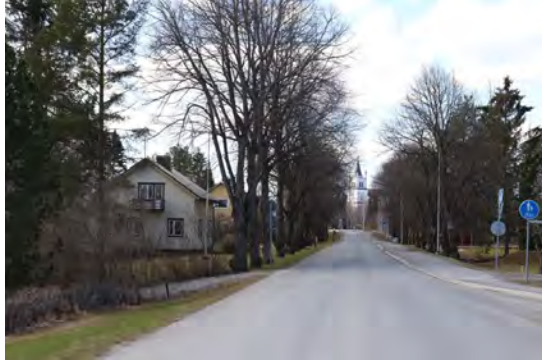
Kirkkokujan näkymiä. Kujaa reunustavat noin satavuotiaat lehmukset ja kujan päässä näkyy Ylistaron kirkko. Rakennuskanta koostuu suurimmalta osin jälleerakennuskauden kohteista.

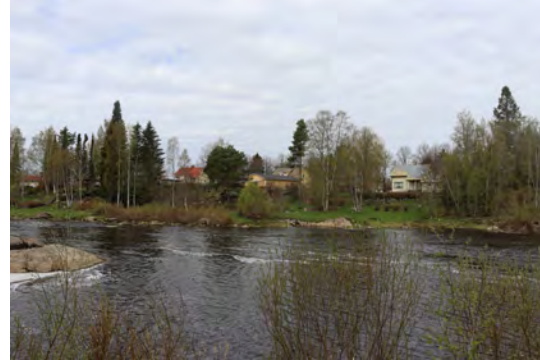
Kirkkokujan jälleerakennuskauden talot erottuvat hyvin myös Kaukolanraitin puolelle.

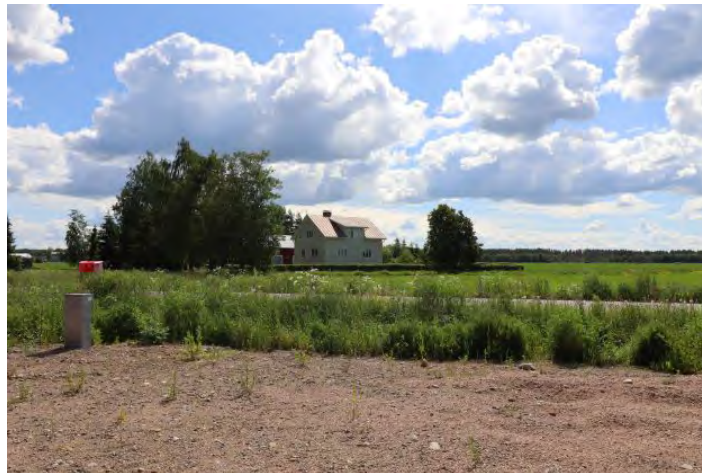
Pelmaan maisemat liittyvät lakeisiin peltomaisiin eteläpuolella. Kuvassa uudempi Kyntäjä (Silvendoin) jälleenrakennuskaudelta.

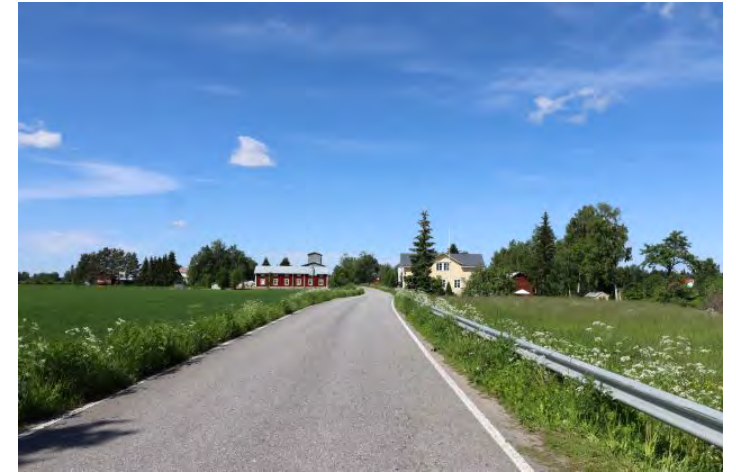
Yksi Pelmaan hienoista raittinäkymistä: vasemmalla kunnostettu Kyntäjä (Haave) ja oikealla Ylkänen-Poussu.

Pelmaan kylänraitti on pääasiassa säilynyt ennallaan vuoden 2001/2008 arviosta, mutta siinä mainittu tyhjänä seisova pohjalaistalo (Haave (Kyntäjä), Alapääntie 54) on otettu asuinkäyttöön ja korjattu hyvin raittimaiseman miljööseen sopivaksi.

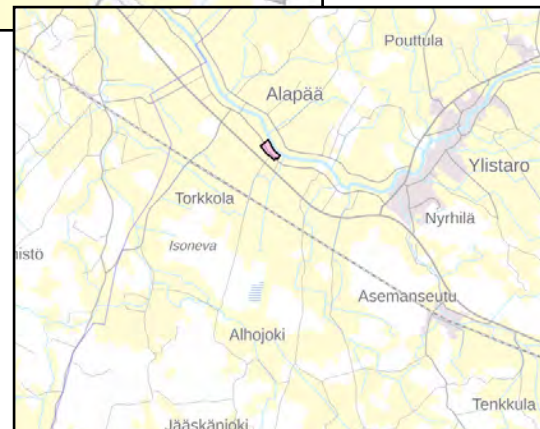
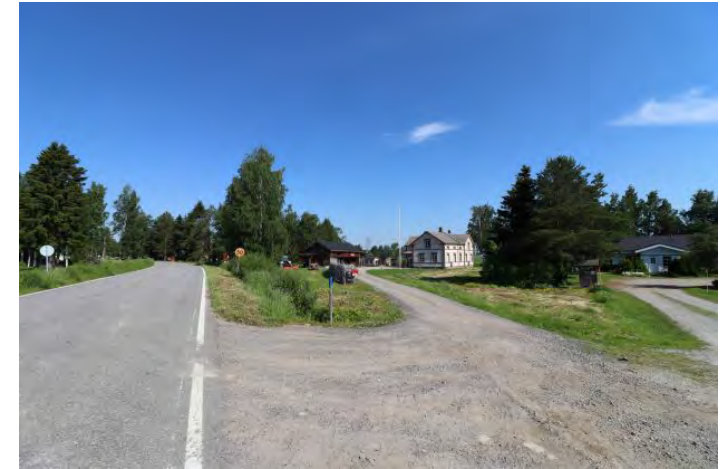
Lemponen sukutilan korjattu päärakennus.

Vanhempien kuvausten mukainen raittimaisema on edelleen varsin hyvin säilynyt. Tämän lisäksi vanha Lemposen sukutilan päärakennus, eli Linkku-Lemponen on aivan viime vuosien aikana käynyt läpi hyvin laajan korjauksen. Rakennus täydentää hienosti raitin maisemaa. Sutelantien risteyksessä ollut Pertun kauppa on kaiketi purettu.

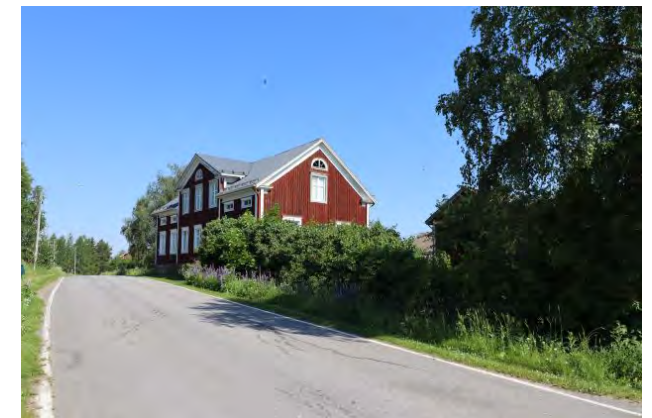
Aholan näyttävä talo rajaa raittia.

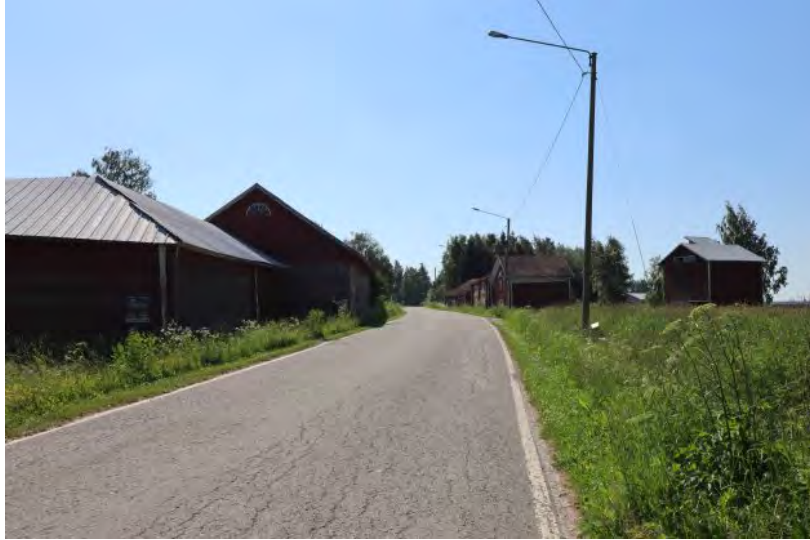
Vasemmalla Pertun navetta ja oikealla Pertun aitat.

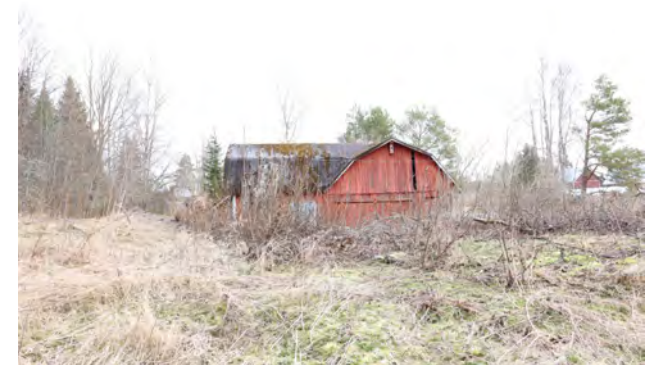
Osa kohteista on huonokuntoisia ja siten vaarassa kadota ilman pikaisia toimenpiteitä.

Kotivuoren mäkitupa-asutusta on edelleen jäljellä etenkin Kotivuoren itäreunalla. Säilyneitä mäkitupia Isokyläntien varrella ovat ainakin Niemelä, Knookala, Keskimäki ja Rantamäki. Myös Jakola saattaa olla vanha mäkitupa, mutta kohde on muuttunut niin paljon, että sen alkuperäistä muotoa on vaikea hahmottaa. Osa vanhoista tuvista on tyhjillään ja vaarassa kadota.

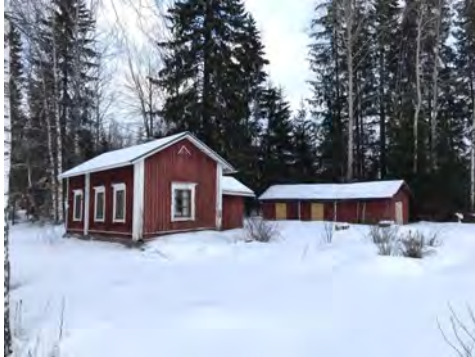
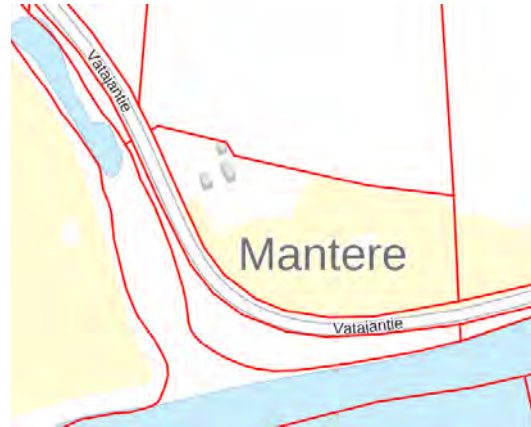
1. Mantere, Vatajantie ?, 743-430-14-15

Pieni mäkitupamainen pihapiiri Vatajantien varressa melko harvaan rakennetussa ympäristössä. Ajallisesti ja mittakaavaltaan yhtenäinen pihapiiri käsittää pienen kahden huoneen hirsirunkoisen ja pitkänurkkaisen tuvan arviolta 1800-lopusta Pihapiiriin kuuluu myös pieni hirsirunkoinen, mitä ilmeisimmin savusaunana toiminut rakennus sekä matala hirsi- ja rankorakenteinen ulkorivi

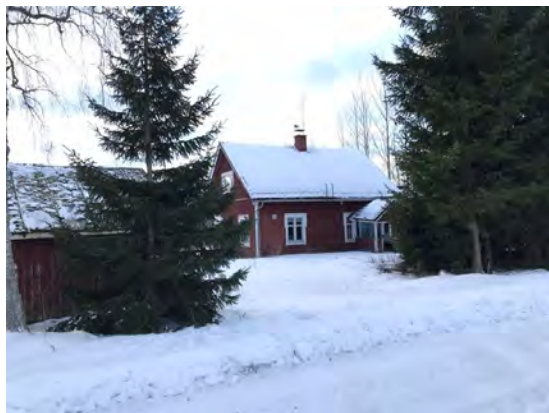
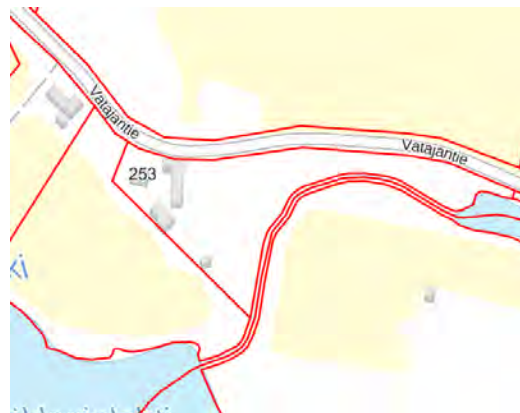
2. Lamminranta, Vatajantie 253, 743-430-12-44

Lamminranta sijaitsee Vatajantien varressa Kyrönjoen pohjoispuolella lähellä Vähäjoki-nimistä uomaa. Nykyisin ilmeisesti vapaa-ajankäytössä oleva pihapiiri ajoittuu mitä ilmeisimmin 1930-luvulle ja käsittää hirsirunkoisen asuinrakennuksen, melko kookkaan vinkkelin mallisen ulkorakennuksen, joka on osittain sortunut. Lisäksi pihapiiriin kuuluu 1900-luvun puolivälin paikkeille ajoittuva varastorakennus sekä uusi saunarakennus.

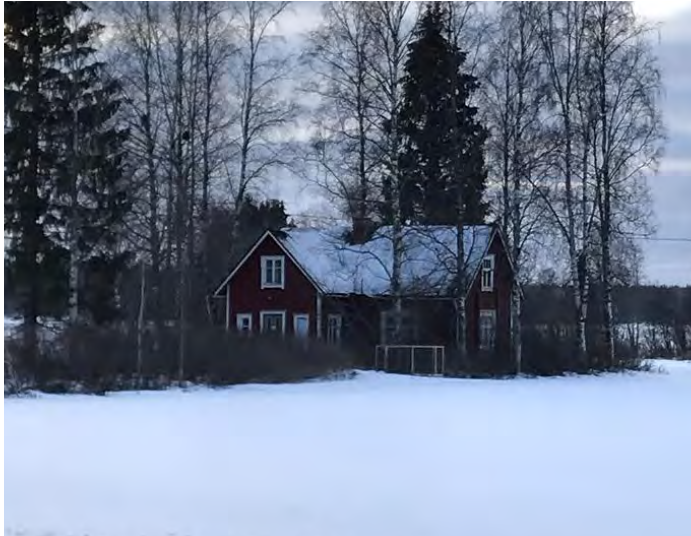
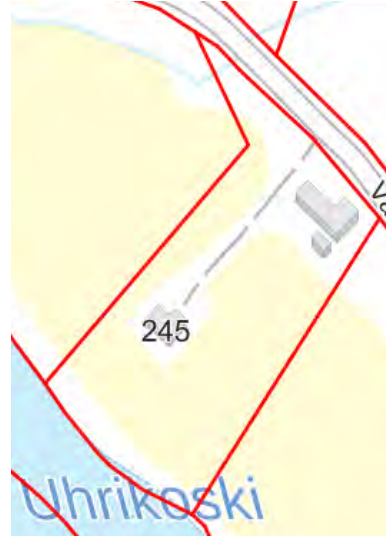
3. Rautanen, Vatajantie 245, 743-430-12-38

Rautasen tila sijaitsee Kyrönjoen pohjoisrannalla viljelysten keskellä pienessä metsäsaarekkeessa ja erottuu melko kauas avoimessa jokivarren maisemassa. Pihapiiriin kuuluu pienehkö hirsirunkoinen vinkkelin mallinen asuinrakennus sekä ulkorivi ja saunarakennus. Pihapiirin pohjakaava on hieman erikoinen: saunarakennus sekä ulkorakennus sijaitsevat tien varressa, kun taas asuinrakennus hieman kauempana pienessä saarekkeessa keskellä peltoa. Kiinteistö on ollut ilmeisesti jo jonkin aikaa tyhjillään ja rakennukset alkavat hiljalleen rapistua.

Rautanen on lohkottu Kahilan tilasta vuonna 1931. Pihapiirissä oleva asuinrakennus on valmistunut Kiinteistötietopalvelun mukaan vuonna

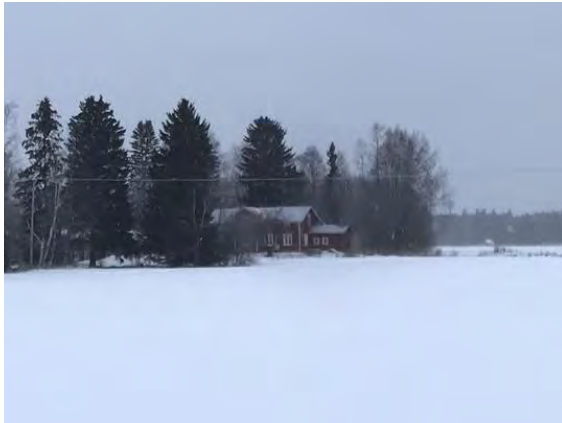
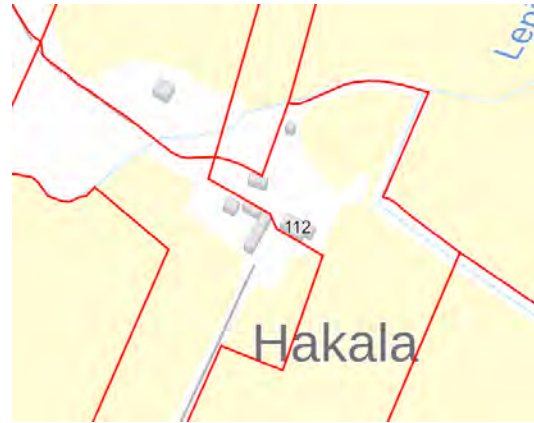
4. Kaunismäki / Hakala, Vatajantie 112, 743-430-17-16 ja -20

Mahdollisesti 1900-luvun alkuun tai aivan alkupuolelle ajoittuva asuintilan pihapiiri viljelysten laidalla kauniin koivukujan päässä. Pihapiirin historialliset toiminnan jäljet ovat osittain säilyneet, mutta osa iäkkäistä ulkorakennuksista on päässyt huonoon kuntoon. Tilan pihapiiri koostuu kahdesta erillisesti kiinteistöstä. Päärakennus on hirsirunkoinen ja pitkänurkkainen. Julkisivulla on satulakattoinen kaaveli. Runkomalliltaan rakennus edustaa alueelle tyypillistä vuosisadan vaihteen tai 1900-luvun alkupuolen rakentamista. Pitkähkö, rungoltaan kapea ulkorivi on rakennettu mitä ilmeisimmin useammassa vaiheessa.

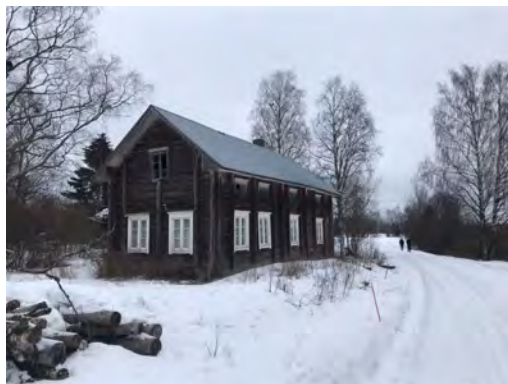
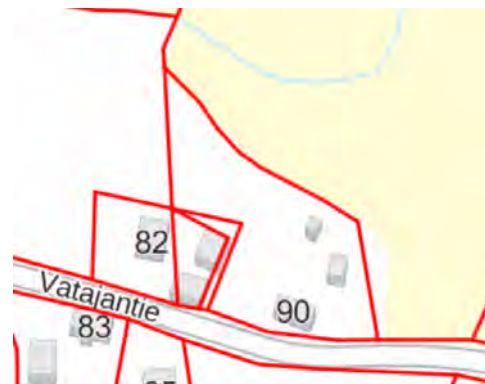
5. Valee, Vatajantie 90, 743-430-9-148

Pitkään tyhjiään ollut asuintilan pihapiiri maisemallisesti merkittävällä paikalla aivan Vatajantien varressa. Pihapiirissä on pitkänurkkainen ja lohkokiviperustainen asuinrakennus, jossa hirsikerta ulottuu harjaan saakka. Mahdollisesti hyvinkin iäkäs, viimeistään 1800-luvun loppupuolella valmistunut asuinrakennus on siirretty nykyiselle paikalleen. Pihapiiriin kuuluu myös melko huonokuntoinen pitkänurkkainen luhtiaitta.

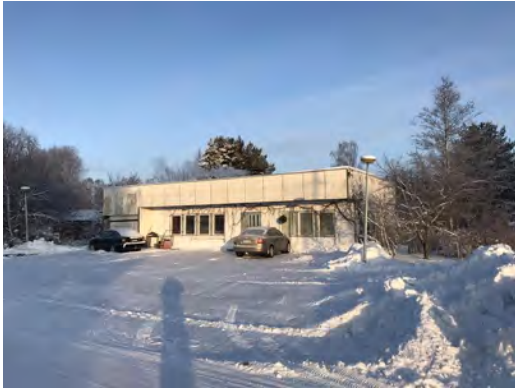
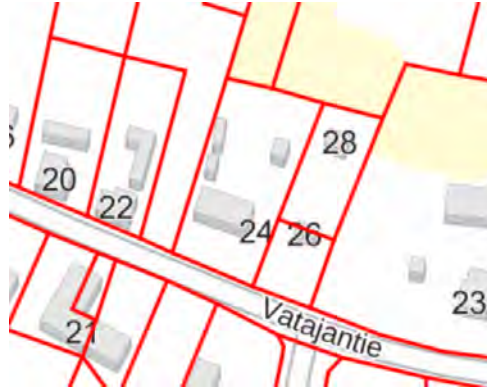
7. Sähkö XX, Vatajantie 24, 743-430-15-101

Sähkölaitoksen konttori edustaa ajallisesti sekä arkkitehtonisesti alueen myöhäisempää kerrostumaa, mikä kertoo myös lähiympäristön melko pitkään jatkuneesta, kirkonkylän ulkopuolella sijainneesta melko omavaraisesta Kylänpään alueesta.

Rakennus on säilynyt ulkoisesti autenttisenä ja jo vuosikymmeniä jatkunut asuinkäyttö ei näy rakennuksen julkisivussa. Rakennus edustaa ajankohdalleen tyypillistä arkkitehtuuria sekä yksityiskohdiltaan että materiaaleiltaan.

Kiinteistö sijaitsee maisemallisesti erittäin keskeisellä paikalla Kylänpään sillan pohjoispäässä ja kuuluu kiinteänä osana Vatajantien ajallisesti kerrostuneeseen raittimaisemaan.

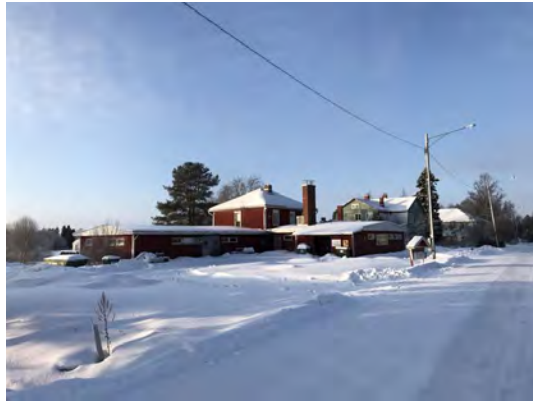
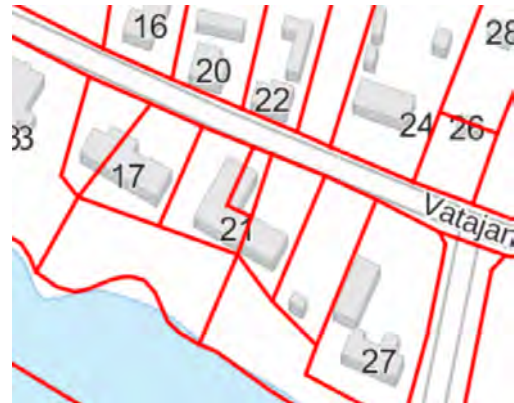
8. Sillanpää / Mäkelä / Valkama, Vatajantie 21, 743-430-14-29

Kolmen kiinteistön alueella sijaitseva, alun perin 1930-luvulle ajoittuva liikeyritys Vatajantien varressa entisessä Kylänpään kaupallisessa keskuksessa. Rakennus toimii edelleen liikeyrityksenä. Pihapiiri sijoittuu aivan entisen Kylänpään Osuusmeijerin tontin naapuriin ja yhdessä nämä rakennukset muodostavat ajallisesti 1900-luvun alkupuolen liikeyrityksen kokonaisuuden. Kiinteistö oli inventointihetkellä edelleen liikeyrityksenä ja siinä toimi Ylistaron painopalvelu.

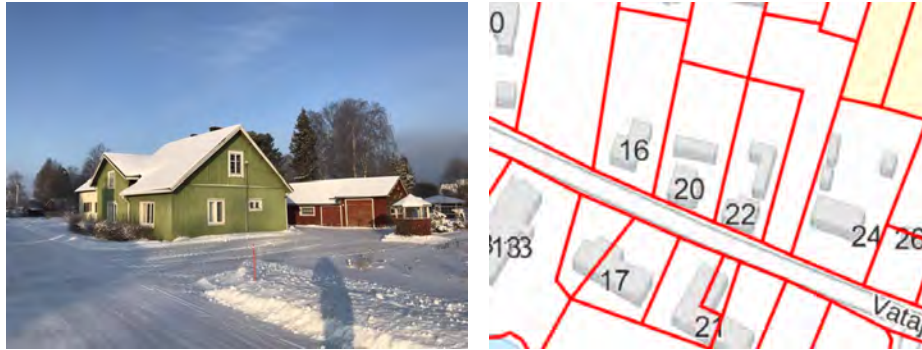
9. Arola ja Sähkölä, Vatajantie 20 ja 22, 743-430-14-47 ja -15-22

Kahdesta 1900-luvun alkupuolen melko pienimuotoista rakentamista edustavasta asuintontista koostuvat kokonaisuus Vatajantien varressa Kylänpäässä, ja viereinen Sähkölä kuuluvat nykyisin samaan omistukseen. Sähkölän tontilta paloi asuinrakennus noin vuosi sitten ja tallella on enää ulkorakennus 1900-luvun alkupuolelta. Kapeista tonteista johtuen kokonaisuus on kuitenkin nykyisinkin melko yhtenäinen ja ulkorakennus vaikuttaisi kuuluvan kiinteästi Arolan tonttiin. Kokonaisuus koostuu Arolan asuinrakennuksesta sekä kahdesta ulkorakennuksesta, jotka kaikki ajoittuvat 1900-luvun alkupuolelle. Arolan tontti on lohkottu Yli-Mikkilästä vuonna 1948. Sähkölä on puolestaan erotettu Latvalan maista vuonna 1936.

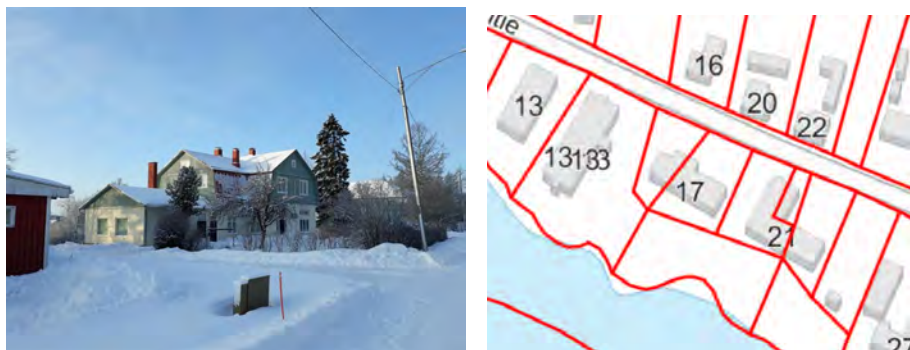
10. Tulva I ja Tulva II, Vatajantie 17
743-430-13-15 ja -14-23

Entinen osuusmeijerirakennus Kylänpään 1900-luvun alkupuolen kaupallisessa keskuksessa Kyrönjoen varrella. Melko kookas puolitoistakerroksinen sementtitiili- ja hirsirakenteinen meijeri on säilynyt ulkoisesti ja osin myös sisätiloiltaan erittäin hyvin. Rakennuksessa on toiminut aikanaan myös karstaamo, kenkä- ja vaatetusliike sekä Osuuspankin Kylänpään konttori.

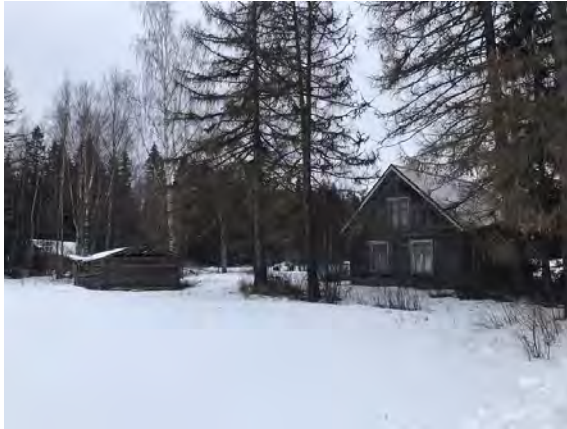
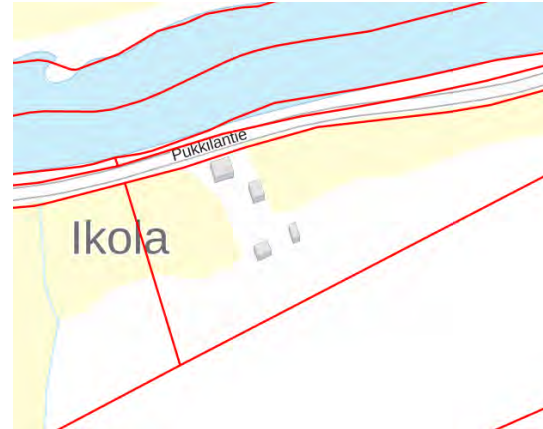
11. Ikola, Pukkilantie, 743-425-3-49

Ikolan asuintila on ollut autiona jo vuosikymmenten ajan. Pihapiiri sijaitsee maisemallisesti erittäin näkyvällä paikalla Kyrönjokivartta seurailevan Pukkilantien varressa. Hirsi- ja rankorakenteinen asuinrakennus edustaa runkomalliltaan 1900-luvun alkupuolen rakentamista ja ajoittuu viimeistään 1930-luvulle. Pihapiiriin kuuluu lisäksi melko vaatimattomat ja osin huonokuntoiset ulkorakennukset. Asuinrakennuksen viereissä on jo sortunut hirsirunkoinen ulkorakennus sekä hieman kauempana pyöröhirsinen lato ja varastorakennus.

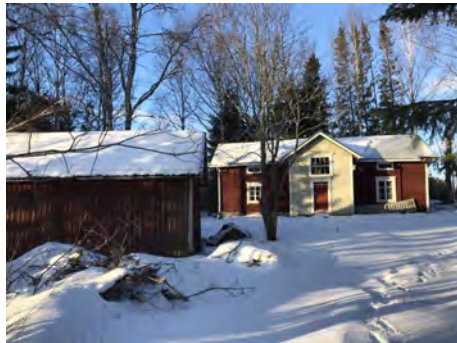
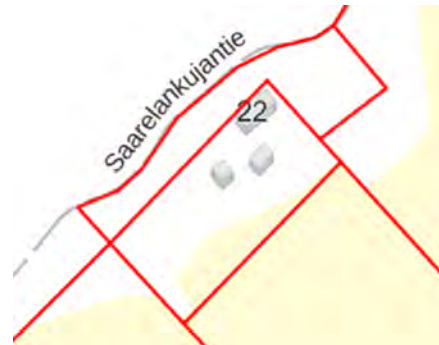
12. Pollari, Saarelankujantie 22, 743-425-17-131

Mahdollisesti 1910-luvulle ajoittuva erittäin hyvin säilynyt ja hoidettu asuintilan pihapiiri Saarelankujantien varrella Pukkilantien eteläpuolella Kylänpäässä. Pihapiiri käsittää lohkokiviperustaisen hirsirunkoisen ja lyhytnurkkaisen asuinrakennuksen sekä kaksi vaatimattomampaa ulkorakennusta, 1900-luvun alkupuolelle ajoittuvan pienen saunan sekä kivinavetan jäänteet.

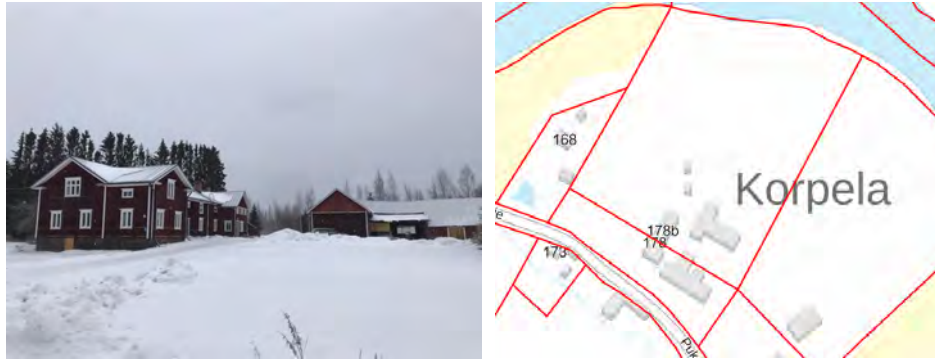
13. Jokikartano / Aila, Pukkilantie 178, 743-425-19-1 ja -19-37

Kantatilan pihapiiri Kyrönjoen rannassa Pukkilantien varressa. Tilan nykyisen rakennuskannan varhaisin osa ajoittuu 1800-luvun puolivälin paikkeille, mutta suurimmalta osin 1920-luvulle. Vuonna 1923 kaikki pihan ulkorakennukset tuhoutuivat tulipalossa ja rakennettiin pian uudelleen.

Päärakennuksessa sekä pihapiirissä toteutetut muutokset vaikuttavat kohteen kokonaisarviointiin.

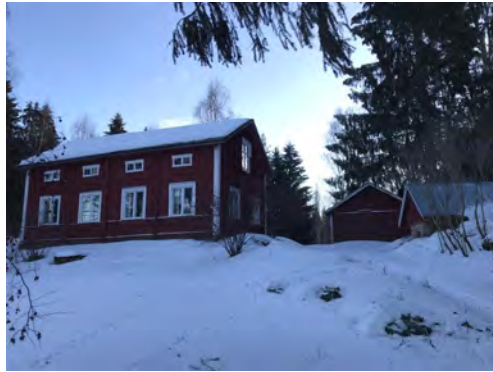
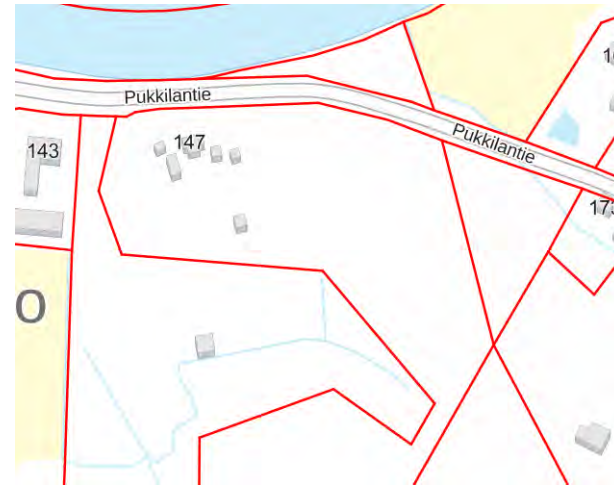
14. Välitalo, Pukkilantie 147, 743-425-17-135

Hyvin säilynyt mahdollisesti 1900-luvun alkupuolelle ajoittuva

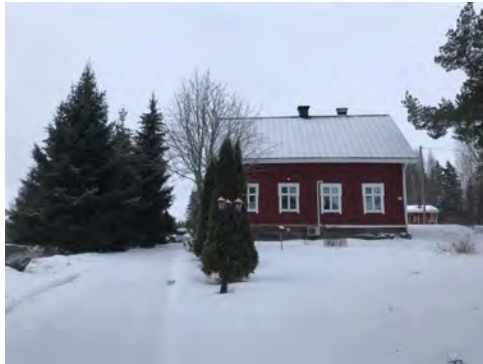
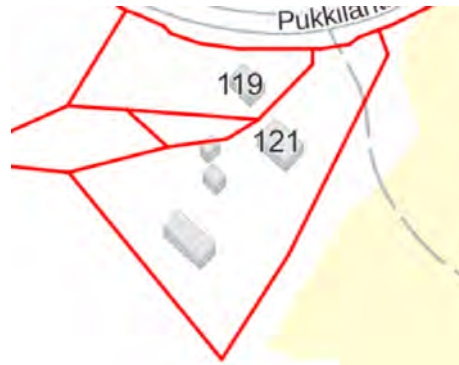
15. Pollarinmäki, Pukkilantie 121, 743-425-77-8

1900-luvun alkupuolen asuintontti maisemallisesti merkittävällä paikalla mäen päällä Pukkilantien varressa. Pihapiiri on kokenut 2000-luvulla melko mittavia muutoksia ja vanhat ulkorakennukset ovat hävinneet ja korvattu uudisrakennuksilla, kuten saunarakennuksella sekä kookkaammalla hallirakennuksella. Vanhasta rakennuskannasta tallella on ainoastaan 1900-luvun alkupuolella valmistunut asuinrakennus, joka on säilynyt pääosin runkomalliltaan sekä tyyllisiltä yksityiskohdiltaan.

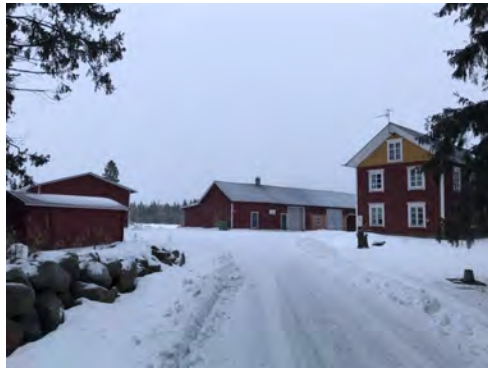
16. Arentti, Pollarintie 2, 743-425-17-2

Arentin, entisen Ala-Pollarin tila sijaitsee Pukkilantien ja Pollarintien risteyksessä. Pihapiiri käsittää vuonna 1887 valmistuneen päärakennuksen, mahdollisesti 1800-luvun loppupuolella ajoittuvan riviaitan, 1940-luvulla valmistuneen navetan sekä 2010-luvulla valmistuneen melko kookkaan hallin. Avoimessa pihapiirissä on edelleen havaittavissa maataloustoimintaa, mutta perinteiset toiminnan jäljet ovat suurelta osin hävinneet. Kaksifooninkinen, lohkokiviperustainen ja pitkänurkkainen päärakennus on valmistunut vuonna 1887 ja on alkuperäiseltä osaltaan näyttävä. Ulkoasu on säilynyt tyyllisesti sisäpihaa lukuun ottamatta hyvin. Näkyvin muutos on ollut ilmeisesti lähivuosikymmenien aikana toteutettu kookas mansardikattoinen kuistilaajennus.

Kolmiosainen riviaitta on säilynyt sekä yksityiskohdiltaan että materiaaleiltaan hyvin ja on pihapiirissä muistuttamassa varhaisemmasta kokonaisuudesta. Entinen eläinsuojarakennus on sen sijaan muutettu niin merkittävästi, että se jää arvioinnin ulkopuolelle.

Avoimessa pihapiirissä on historialliset toiminnan jäljet päässeet hieman häviämään uudisrakentamisen seurauksena. Varsinkin päärakennus erottuu melko selkeästi viereiselle Pukkilantielle, joten sillä on myös maisemallista merkitystä kyläkuvassa ja historiallisen tielinjauksen varressa.

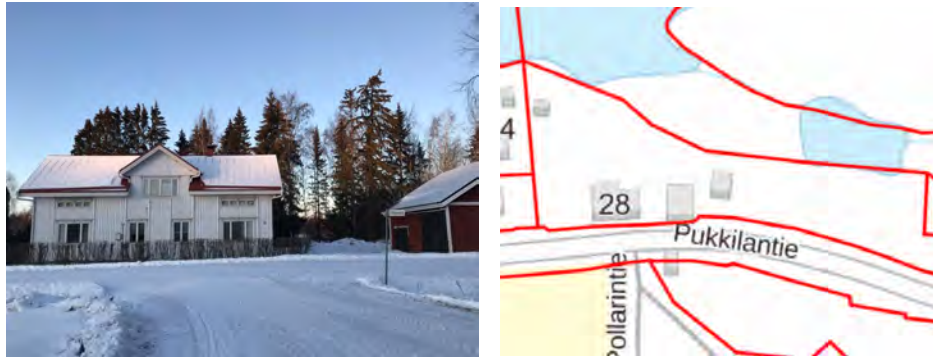
17. Malkamäki, Pukkilantie 28, 743-430-16-70

1910-luvun maatalan pihapiiri maisemallisesti merkittävällä paikalla Pukkilantien varressa Kyrönjoen rannassa. Pihapiiri käsittää vielä päärakennuksen, ulkorakennuksen, tien toisella puolella sijaitsevan vilja-aitan ja hieman kauempana itäpuolella sijaitsevan riihen. 2000-luvulla piha-alueelta on purettu vanha kanala- ja varstorakennus sekä osin luonnonkivirunkoinen navetta, jonka eteläpää on edelleen pihalla oleva puurakenteinen ulkorakennus.

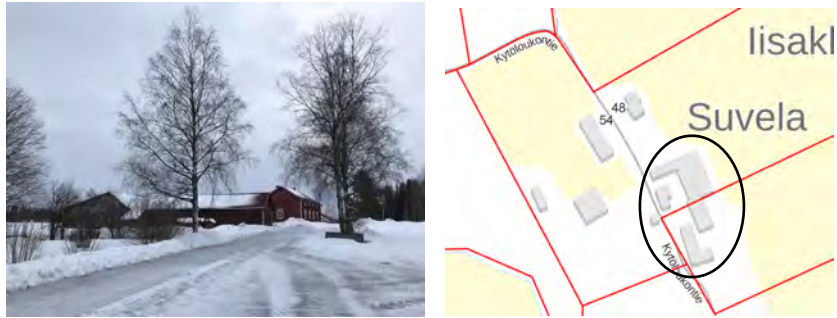
18. Suvela, Kytöloukontie 52, 743-425-2-101 ja -2-11

Edelleen viljelytoimintaa harjoittavan Suvelan tilan piha-alue muodostuu Suvela ja Peltola-nimisistä maa-alueista. Pihapiiri käsittää kaksi kokonaisuutta ja sen pohjoisosa koostuu 1960-luvulla valmistuneen omakotitalon ympärille ja käsittää 1990-luvulla valmistuneen kookkaan konehallin. Kaksi vuotta sitten valmistuneet viljasiilot sekä puolet kokonaisuuden eteläosassa sijaitsevasta Suvelan vanhasta pihapiiristä. Osa ulkorakennuksista jää osittain Peltolan puolelle. Vanha pihapiiri, joka on ollut asumattomana noin 20 vuotta käsittää 1800–1900-lukujen vaihteessa Viitalasta paikalle siirretyn päärakennuksen, iäkkään kaksikerroksisen vilja-aitan sekä useassa vaiheessa nykymalliinsa laajennetun kookkaan ranko ja betonirakenteisen vinkkelin mallisen ulkorakennuskokonaisuuden, jonka alkuperäinen osa ajoittuu mahdollisesti 1900-luvun alkupuolelle sekä sementtitiili- ja rankorakenteisen navettarakennuksen.

paikalleen Viitalan kylästä Takala-Viidan talosta 1800–1900-lukujen vaihteen tienoilla. Rakennus on ollut nykyisellä paikallaan viimeistään vuonna 1903. Pihapiirissä oleva aitta ja ulkorivi ajoittuvat mitä ilmeisimmin samoihin aikoihin. Vanha päärakennus on ollut käyttämättömänä noin 20 vuotta. Tilalla jatkuu edelleen viljelytoiminta ja esimerkiksi piha-alueella oleva kookkaat siilot ovat valmistuneet 2 vuotta sitten.

1800–1900-lukujen taitteeseen ajoittuvan tilan vanha päärakennus sekä vilja-aitta ovat säilyneet tyyllisiltä yksityiskohdiltaan ja aitan osalta myös materiaaleiltaan hyvin, mutta sekä asuinrakennuksessa että pihapiirissä tapahtuneet muutokset vaikuttavat kohteen rakennushistorialliseen arvoon ja siten kokonaisarviointiin. Vanhan pihapiirikokonaisuuden muut rakennukset ovat merkittäviä historiallisten toiminnallisten jälkien kannalta, mutta niissä toteutetut muutosten sekä nykykunnan vuoksi ne jäävät arvioinnin ulkopuolelle.

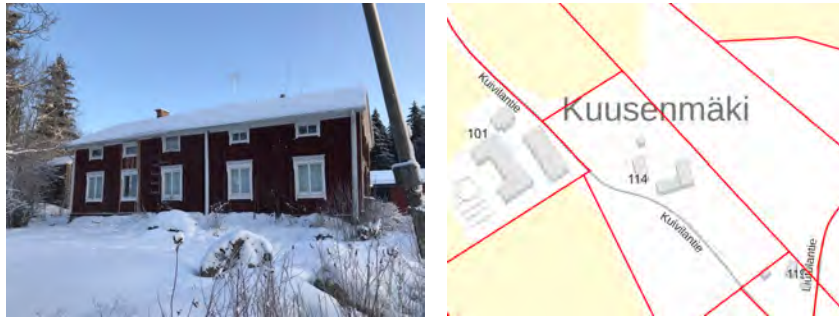
19. Kustaavala, Kuivilantie 114, 743-425-12-46

Kuivilantien varrella sijaitseva iäkäs maatilan pihapiiri, jota rajaa vanha kiviaita. Tilan historia ulottuu ainakin 1730-luvulle ja päärakennus on yksi lähiympäristön iäkkäimmistä. Hirsirunkoinen pitkänurkkainen rakennus on valmistunut alun perin ilmeisesti jo vuonna 1851. Rakennusta on mahdollisesti korotettu ja/tai jatkettu 1880-luvulla. Rakennuksen nykyasu vastaa 1800-luvun loppupuolen maatarakentamista. Pihapiiriin kuuluu lisäksi iäkkäät aitta ja entinen tallirakennus, joka on tosin jo melko huonossa kunnossa ja notkahtanut. Pitkänurkkainen talliosa on valmistunut ilmeisesti 1880-luvulla.

Kuivilan tilasta aikanaan erotetun Kustaavalan, entisen Kustaanalan historia ulottuu ainakin 1730-luvulle. Ilmeisesti jo 1850-luvulla alun perin valmistunut päärakennus on yksi lähiympäristön iäkkäimmistä rakennuksista. Rakennuksen 1800-luvun loppupuolen asu on edelleen havaittavissa, mutta rakennuksessa sodan jälkeen sekä lähivuosisikymmeninä toteutetut muutokset laskevat hieman rakennushistoriallista arvoa. Myös pihapiirissä ja sen toiminnallisissa jäljissä tapahtuneet muutokset sekä esimerkiksi tallirakennuksen huono kunto vaikuttavat arviointiin.

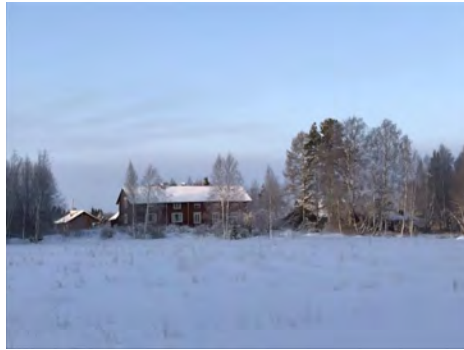
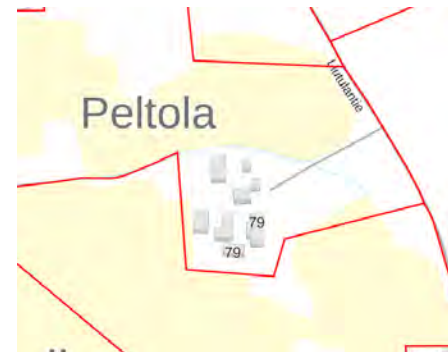
20. Raumanninmäki, Liutulantie 79, 743-425-6-2

Hyvin säilynyt vuosisadan vaihteen tienoille ajoittuva maatilan pihapiiri näkyvällä paikalla viljelysten keskellä Liutulan alueella. Nykyisin ilmeisesti ainoastaan vapaa-ajankäytössä oleva pihapiiri käsittää melko kookkaan perinteisen puolitoistakerroksisen pohjalaistalon, joka on valmistunut mahdollisesti vuosisadan vaihteen paikkeilla. Rakennus on säilynyt ulkoisesti pieniä jo iäkkäitä muutoksia huolimatta hyvin. Pihapiiriin kuuluu lisäksi toinen iäkäs, mutta huomattavasti vaatimattomampi asuinkäytössä ollut hirsirunkoinen rakennus, kaksikerroksinen vilja-aitta, hirsirunkoisen, rungoltaan vinkkelin mallisen ulkorivin sekä kolme vaatimattomampaa 1900-luvun alkupuolelle tyypillistä rankorakenteista ja satulakattoista varasto-/kalustovajarakennusta. Pihapiirikokonaisuuden historialliset toiminnalliset jäljet ovat säilyneet hyvin ja kokonaisuus erottuu pitkälle viljelymaisemassa.

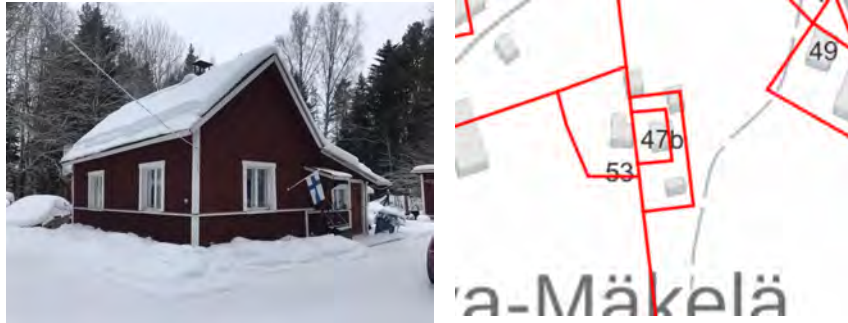
21. Vainionpää, Liutulantie 47B, 743-425-6-16

Sodan aikaan ajoittuva pieni pihapiiri Liutulantien varrella. Pihapiiri käsittää pienehkön, melko vaatimattoman asuinrakennuksen, joka on rungoltaan mahdollisesti rankorakenteinen. Rakennus on ollut jo pitkään vapaa-ajankäytössä. Rakennus on säilynyt osin ulkoisesti hyvin, mutta runkomalli sekä tyylilliset yksityiskohdat eivät edusta mitään tiettyä ajankohtaa, vaan rakennuksessa on mitä ilmeisimmin rakennusajankohta huomioiden kierrätysosia. Pihapiirissä oleva pieni peiterimalaudoitettu satulakattoinen sauna on entinen savusauna, joka on myöhemmin muutettu normaaliksi saunaksi. Lisäksi pihaan kuuluu osin hirsirunkoinen satulakattoinen varistorakennus, joka on alun perin saattanut toimia myös eläinsuojana. Sauna ja varistorakennus ajoittuvat mitä ilmeisimmin myös 1940-luvulle.

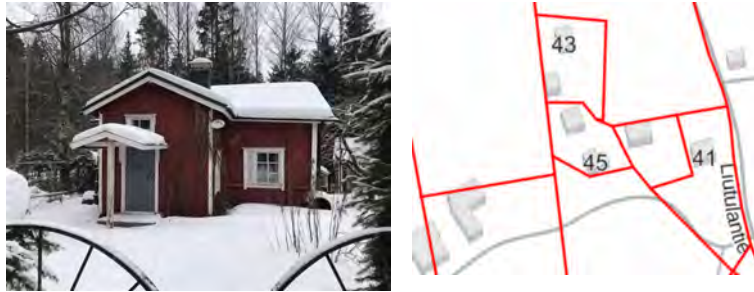
22. Kujala, Liutulantie 45, 743-425-6-14

Pieni melko tiheän kuusiaidan ympäröivä hoidettu mäkituvan pihapiiri Liutulan alueella. Lähiympäristö koostuu pienimuotoisemmasta mäkitupa-asutuksesta, joista Kujala on parhaiten säilynyt. Ilmeisesti ainoastaan vapaa-ajankäytössä oleva pihapiiri käsittää pienen hirsirunkoisen ja pitkänurkkaisen kaksihuoneisen asuinrakennuksen, mahdollisesti saman ikäisen vaatimattoman varasto- ja käymälärakennuksen sekä saunarakennuksen viimeistään 1900-luvun puolivälin paikkeilta.

Pieni mäkituvan pihapiiri, joka ajoittuu varhaisimmilta osiltaan 1900-luvun alkupuolelle. Pihapiirissä oleva pieni saunarakennus sekä melko vaatimaton, mutta hyväkuntoinen varasto- ja käymälärakennus ajoittuvat 1900-luvun puolivälin paikkeille. Pieni asuinrakennus on kokenut lähivuosikymmeninä melko mittavia muutoksia, jotka ovat osittain ristiriidassa rakennuksen alkuperäisilmeen kanssa. Toisaalta myös alkuperäinen rakennusajankohta on edelleen havaittavissa ja yhdessä hieman nuorempien saunan ja varastorakennuksen kanssa se muodostaa hyvin hoidetun pienimuotoisen kokonaisuuden, jonka säilyminen olisi suotavaa.

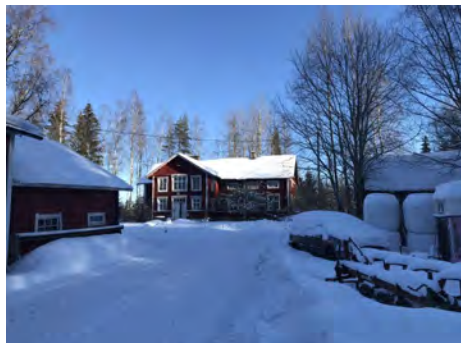
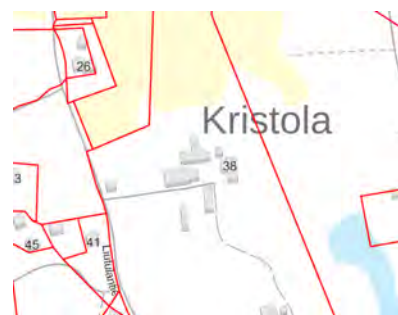
23. Kristola I, Liutulantie 38, 743-425-6-58

1800-luvun loppupuolen paikoin hyvin säilynyt asuintila Liutulantien varressa. Pihapiiri käsittää näyttävän ja melko kookkaan puolitoistakerroksisen päärakennuksen sekä iäkkäitä tilatoimintaan kuuluneita ulkorakennuksia, joista osaa on saatettu siirrellä vuosikymmenten aikana. Pihapiirin historialliset toiminnan jäljet ovat melko hyvin säilyneet. Merkittävin muutos on ollut vuonna 1984 valmistunut kalustohalli, joka peittää näkyvyyden pihapiiriin Liutulantieltä katsottuna. Hyväkuntoinen ja hoidettu päärakennus on valmistunut alun perin vuonna 1888. Pihapiiriin kuuluu lisäksi päärakennuksen vieressä oleva kaksikerroksinen pitkänurkkainen ja suoraseinäinen vilja-aitta, joka on valmistunut mahdollisesti vuonna 1849. Pihalla on myös iäkäs punamullattu pitkänurkkainen ja vuoraamaton kaksiosainen aitta. Satulakattoinen kokonaisuus on valmistunut mitä ilmeisimmin 1800-luvun loppupuolella, viimeistään 1900-luvun alussa. Pihapiirissä on lisäksi useassa vaiheessa rakennettu sekarakenteinen entinen karjasuoja- ja saunarakennus, jonka alkuperäiset luonnonkivi- ja hirsirakenteiset osat saattavat ajoittua 1800-luvulle. Varsinaisen pihapiirin ulkopuolella Liutulantien ja pihaan johtavan ajotien kulmauksessa on rakennus, joka saattaa olla entinen kuivuri / riihi. Rakennus on valmistunut mahdollisesti 1900-luvun alkupuolella.

Päärakennuksen rakensi Jaakko Jaakonpoika Halkosaari (Kristola) vuonna 1888. Rakennus käsitti suuren tuvan ja päissä kaksi kamaria. Pihapiirissä oleva aitta on vuodelta 1849. Osittain luonnonkivirunkoinen navetta on valmistunut

Pihapiirin näkyvin muutos on ollut 1980-luvulla toteutettu melko kookas kalustohalli, joka peittää tieltä katsoen näkyvyyden pihapiiriin ja jättää myös muuta pihapiiriä tavallaan hieman puristuksiin. Päärakennuksessa sekä pihapiirissä toteutetut muutokset vaikuttavat hieman kohteen rakennushistorialliseen arvoon.

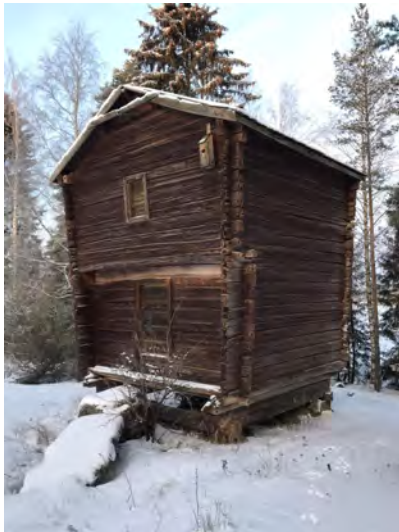
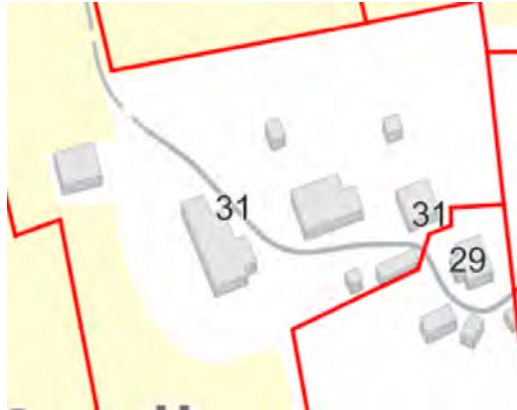
24. Mäkelä, Liutulantie 31, 743-425-7-69

Mäkelä kuuluu melko tiheästi rakennettuun Liutulantien länsipuolella mäellä sijaitsevaan rakennusryhmään, joka erottuu melko selkeästi viljelysten takana Kyrönjoen suunnasta katsottuna.

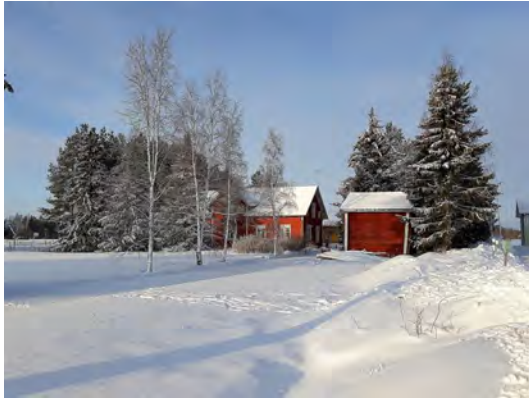
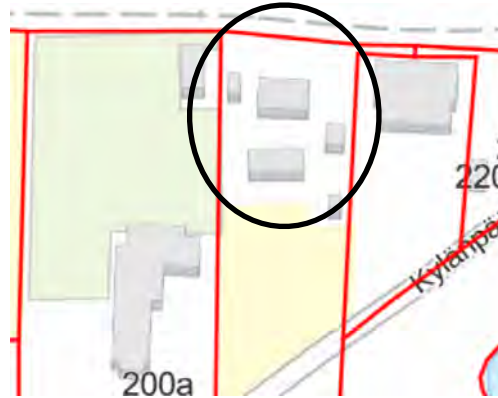
25. Rinta-Toppari, Kylänpääntie 212, 743-430-12-80

suurelta osin jo iäkkäitä. Pihapiirin historialliset toiminnalliset jäljet ovat ainakin osittain edelleen havaittavissa.

Pihapiiri on jäänyt hieman kahden modernia arkkitehtuuria edustavan julkisen rakennuksen puristuksiin, mutta on siitä huolimatta melko suojaisa ja sillä on maisemallisesta merkystä Kylänpääntien raittimaisemassa Kyrönjoen pohjoisrannalla. Ulkorakennus sekä saunarakennus erottuvat myös pohjoispuolella kulkevalle Lapuantielle.

Ilmeisesti 1800-luvun puoliväliin ajoittuvan tilan pihapiiri, joka nykyasussaan edustaa pääosin vuosisadan vaihteen ja 1900-luvun alkupuolen rakentamista. Hirsirunkoinen ja lyhytnurkkainen asuinrakennus edustaa runkomalliltaan enemmänkin 1900-luvun alun tai alkupuolen rakentamista. Rakennus on kokenut lähivuosisikymmenien aikana melko mittavia muutoksia, jotka ovat osittain ristiriidassa alueelle ominaisten perinteiden sekä rakennuksen alkuperäisilmeen kanssa, ja tämä vaikuttaa kohteen rakennushistorialliseen arvoon ja siten myös kokonaisarviointiin. Ulkorakennukset ovat säilyneet pääosin hyvin ja muutokset ovat

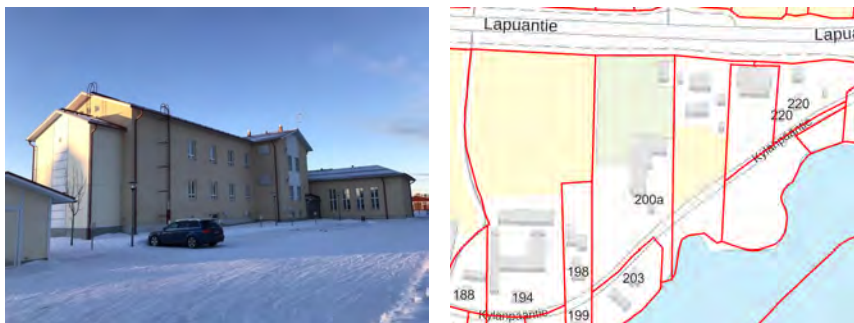
26. Topparlan koulu (Koulu-Toppari), Kylänpääntie 200,
743-430-10-100

1950-luvun alkupuolella valmistunut koulun pihapiiri erittäin näkyvällä paikalla Kyrönjoen varren sekä Lapuantien maisemassa. Koulutontin historia ulottuu nykyisiä rakennuksia pidemmälle. Koulu kuuluu myös kiinteänä osana Kylänpään paikallisesti merkittävän raittimaisemaan sekä sen historiaan. Tiilirunkoinen ja satulakattoinen rapattu kolmekerroksinen koulurakennus edustaa rakennusajankohdalleen tyypillistä kouluarkkitehtuuria. Rakennuksen alkuperäinen rakennusajankohta on edelleen selkeästi havaittavissa, mutta 2010-luvulla toteutettu mittava remontti on vaikuttanut koulun ulkoasuun ja osa alkuperäisistä ominaispiirteistä sekä suuri osa pinnoista on hävinnyt. Rakennus pohjoispäässä on matalampi aumakattoinen mitä ilmeisimmin salin käsittävä vinkkeliosia, joka edustaa tyyllisesti varhaisempaa arkkitehtuuria ja saattaa liittyä 1930-luvulla toteutettuun alkuperäisen koulurakennuksen laajennukseen. Koulun pihapiiriin kuuluu myös viimeistään 1960-luvulla valmistunut varasto-/huoltorakennus urheilukentän vieressä.

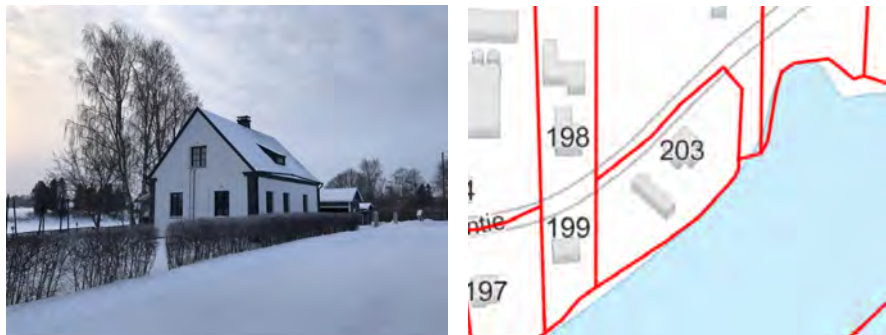
27. Vesa, Kylänpääntie 203, 743-430-10-41

Alun perin Topparlan koulun opettajattarelle 1920-luvun lopulla rakennettu asuintontti maisemallisesti merkittävällä paikalla Kylänpääntien varressa Kyrönjoen rannassa. Pihapiiri sijaitsee aivan Topparlan koulua vastapäätä. Tontti käsittää selkeää 1920-luvun klassismia edustavan puolitoistakerroksisen tiilirunkoisen ja satulakattoisen asuinrakennuksen sekä puurakenteisen ulkorakennuksen. Asuinrakennus edustaa alueelle harvinaista selkeää 1920-luvun klassismia. Pihapiirin sauna-/varasto- ja autokatokäytössä toimiva ulkorakennus on joko muutettu merkittävästi tai rakennettu kokonaan uudelleen 2000-luvulla. Rakennuksen nykyasu on käytännössä uudisrakennus. Mittakaava ja käytetty materiaali sopivat kuitenkin edelleen 1920-luvun pihapiiriin.
