Ylistaron osayleiskaava-alueen rakennusinventointi 2022

SEINÄJOEN
MUSEOT

Inventoinnit Olli Joukio & Susanna Hietämäki
Raportti: Susanna Hietämäki

16.11.2022
Tarkistettu 21.10.2024

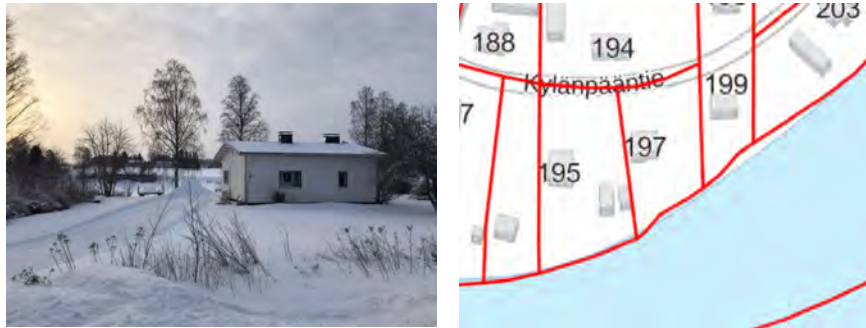
28. Suviranta, Kylänpääntie 197, 743-430-24-1

1960-luvun asuintontti maisemallisesti merkittävällä paikalla Kylänpääntien varressa Kyrönjoen rannalla. Tontti kuuluu osaksi paikallisesti merkittäväksi ehdotettua Kylänpään raittimaisemaa. Pihapiiri käsittää vuonna 1963 valmistuneen asuinrakennuksen sekä vaatimattoman ja melko huonokuntoisen varistorakennuksen, joka on valmistunut viimeistään samoihin aikoihin asuinrakennuksen kanssa.

1960-luvulla valmistunut asuinrakennus on säilynyt ulkoisesti erittäin hyvin ja edustaa rakennusajankohdalle tyypillistä jälleenrakennuskauteen verrattuna pienempää ja matalampaa, joskin rakennustaiteellisesti melko vaatimatonta rakentamista ja tämä vaikuttaa myös kohteen kokonaisarviointiin. Pienet muutokset ovat toteutettu alkuperäisilmettä kunnioittaen. Pihapiirissä oleva ulkorakennus on vaatimaton ja huonokuntoinen. Pihapiiri sijaitsee maisemallisesti näkyvällä paikalla Kylänpääntien varressa Kyrönjoen rannalla ja kuuluu osana paikallisesti merkittäväksi ehdotettuun Kylänpään raittimaisemaan. Rakennus muodostaa viereisen vuonna 1958 rakennetun Jokelan tontin kanssa ajallisesti ja arkkitehtonisesti yhtenäisen kokonaisuuden. Kiinteistöä käytetään nykyisin vapaa-ajanasuntona, joten uhkaa säilymiselle ei tällä hetkellä ole. Arvio koskee asuinrakennusta.

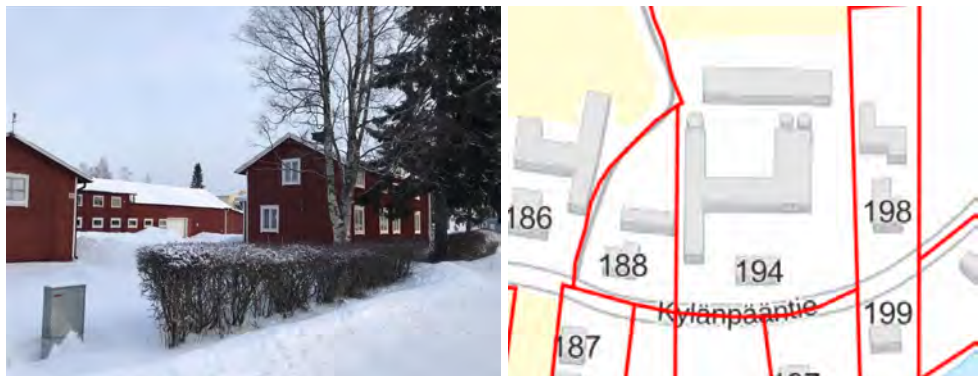
29. Jaakkola (Topparla), Kylänpääntie 194, 743-430-24-9

1900-luvun alkuun ajoittuva entinen sikatila Kylänpääntien varrella. Tilalla on pidetty eläimiä vielä 2010-luvun alussa. Pihapiiri käsittää hirsirunkoisen päärakennuksen, kookkaan useassa vaiheessa rakennetun puurakenteisen eläinsuojan, uudemman kalustohallin sekä uuden saunarakennuksen. Asuinrakennus ei ole enää vakituksessa asuinkäytössä, mutta hyvin hoidettu. Pihapiirin ulkorakennukset ovat ainakin osittaisessa käytössä edelleen. Päärakennus on siirretty nykyiselle paikalleen vuoden 1900 paikkeilla. Rakennusta on peruskorjattu 1960-luvulla sekä vuonna 1983. Hirsirunkoisen ja satulakattoisen rakennuksen ulkoasussa on nähtävissä varsinkin 1960-luvun muutos, mutta myös alkuperäinen rakennusajankohta on edelleen havaittavissa. Asuinrakennuksen pohjoispuolella on iäkäs ja hyvin säilynyt kaksikerroksinen, viistoseinäinen, korkeaotsainen ja poskellinen vilja-aitta. Rakennus ajoittuu mitä ilmeisimmin melko pitkälle 1800-luvun puolelle. Mäkelän rakennuksiin kuuluu myös hirsirunkoinen ja osin pitkänurkkainen sekä satulakattoinen ulkorivi mahdollisesti 1900-luvun alkupuolelta.

Pihapiiri edustaa myös pitkään yhtäjaksoisesti jatkunutta maataloutta, jossa toiminnalliset jäljet ovat edelleen havaittavissa pihapiirissä. Sikalatoiminta on loppunut vasta kymmenen vuotta sitten. Päärakennus ja kookas ulkorakennus muodostavat nykyasussaan, jossa on selkeästi havaittavissa 1960-luvun muutos, myös ajallisesti ja osin myös arkkitehtonisesti yhtenäisen kokonaisuuden.

Näkyvällä paikalla sijaitseva pihapiiri on keskeinen osa paikallisesti merkittävää Kylänpään raittimaisemaa ja edustaa lähiympäristön iäkkäämpää kerrostumaa. Ulkorakennukset erottuvat selkeästi myös melko vilkkaalle Lapuantielle.

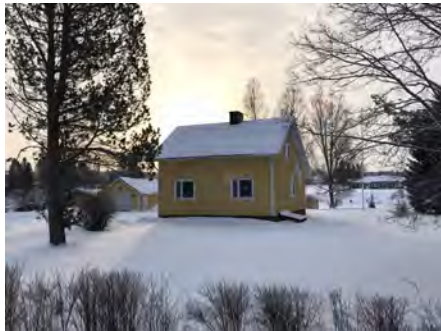
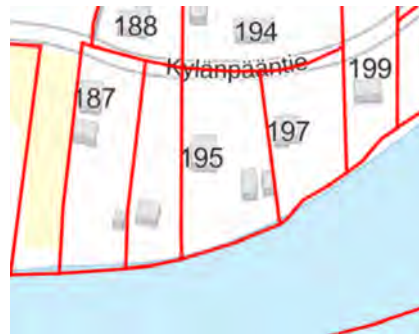
30. Jokela, Kylänpääntie 195, 743-430-10-77

1950-luvun asuintontti maisemallisesti merkittävällä paikalla Kyrönjoen rannalla osana paikallisesti merkittävää Kylänpään raittimaisemaa. Pihapiiri käsittää vuonna 1958 valmistuneen asuinrakennuksen sekä ulkorakennuksen. Kokonaisuus on siisti ja hyvin hoidettu. Puolitoistakerroksinen asuinrakennus edustaa rakennusajankohtana paikoin vielä vallinnutta jälleenrakennuskaudelle tyypillistä massoittelua, mutta käsittää jo yksilöllisempiä piirteitä. Rakennus on säilynyt runkomalliltaan sekä tyylillisiltä yksityiskohdiltaan hyvin.

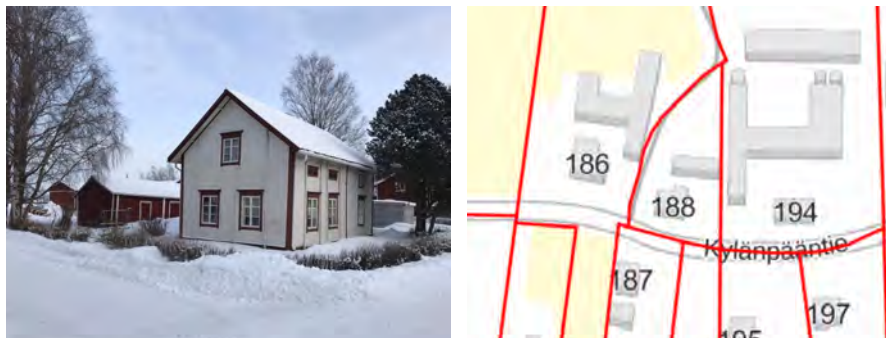
31. Kiivinen, Kylänpääntie 188, 743-430-9-69

Mahdollisesti 1900-luvun alkuun tai alkuvuosikymmenille ajoittuva asuintontti Kylänpääntien varressa osana paikallisesti merkittävää Kylänpään raittimaisemaa.

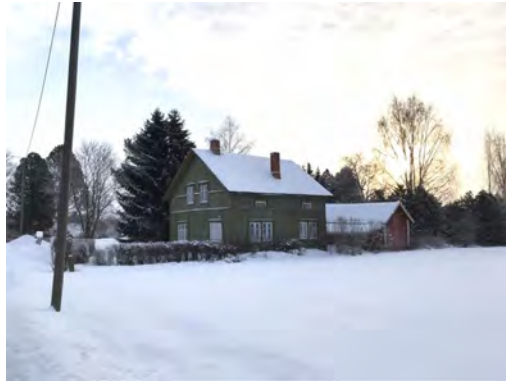
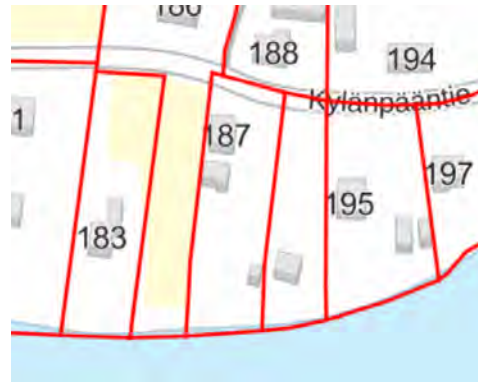
32. Mäkiranta, Kylänpääntie 187, 743-430-9-71

1900-luvun alkupuolelle ajoittuva pihapiiri Kylänpään raittimaisemassa. Pihapiiri käsittää rungoltaan noppamaisen ulkoisesti hyvin säilyneen hirsirunkoisen ja satulakattoisen asuinrakennuksen sekä myös hyvin säilyneen, mutta melko vaatimattoman hirsirunkoisen ja pitkänurkkaisen ulkorakennuksen. Erään tiedon mukaan asuinrakennus olisi valmistunut jo vuoden 1900 paikkeilla, mutta rakennuksen runkomalli viittaa hieman myöhempään ajankohtaan. KTJ antaa rakennusvuodeksi 1921.

Pihapiiri on ollut jo pidempään käyttämättömänä ja tämä on jättänyt jälkensä varsinkin asuinrakennukseen. Lohkokiviperustainen rakennus edustaa ulkoisesti 1900-luvun alkupuolelle tyypillistä rungoltaan leveämpää rakentamista. Pihapiirissä oleva pienehkö ulkorakennus on rakennustaiteellisessa mielessä vaatimaton, mutta muodostaa asuinrakennuksen kanssa ajallisesti eheän 1900-luvun alkupuolen pihapiirikokonaisuuden.

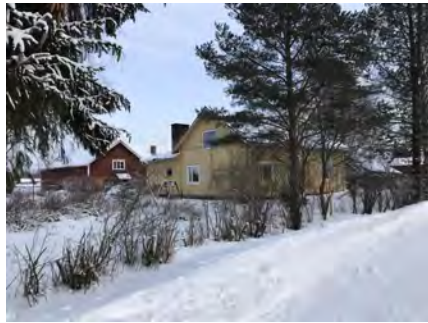
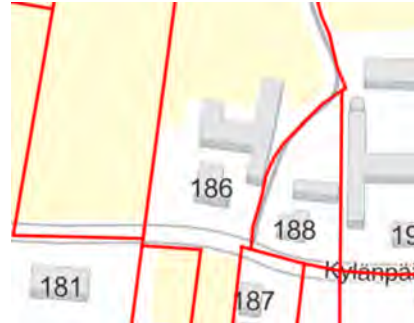
33. Tuomola, Kylänpääntie 186, 743-430-9-149

Alun perin 1900-luvun alkupuolelle ajoittuva pihapiirikokonaisuus Kylänpääntien varressa osana paikallisesti merkittäväksi ehdotettua Kylänpään raittimaisemaa. Pihapiiri käsittää hirsirunkoisen ja pitkänurkkaisen asuinrakennuksen sekä kookkaan, rungoltaan monimuotoisen tiili- ja rankorakenteisen eläinsuoja- ja varastokäytössä toimineen ulkorakennuksen. Varsinkin ulkorakennus erottuu ympäristössä pitkälle esimerkiksi pohjoispuolella sijaitsevalle Lapuantielle.

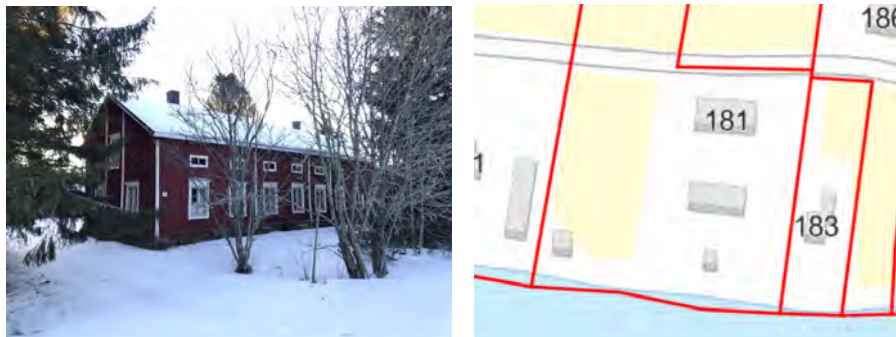
34. Kujala I (Loukola), Kylänpääntie 181, 743-430-9-98

Kylänpääntien varressa Kyrönjoen varressa sijaitseva 1800-luvun loppupuolen hyvin säilynyt maatalan päärakennus, joka on toiminut aikanaan 1800-luvun lopulla maakauppiaiden käytössä sekä koulurakennuksena.

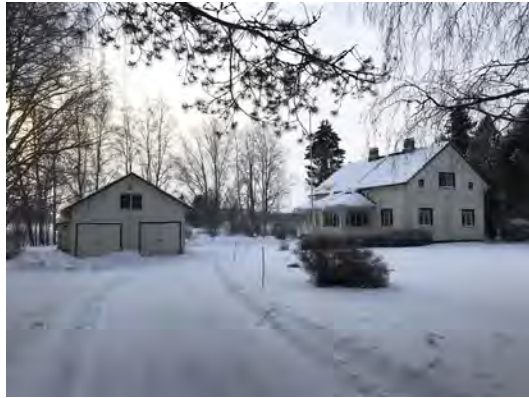
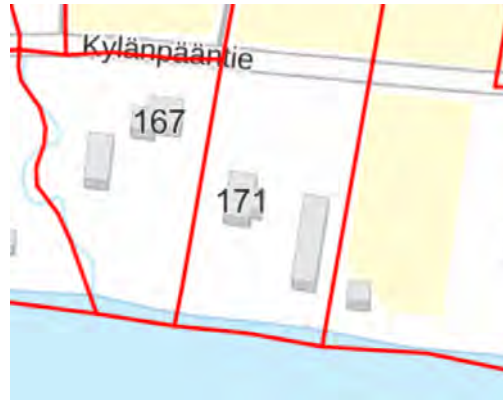
35. Joki-Laurila, Kylänpääntie 171, 743-430-22-2

Joki-Laurila sijaitsee Kyrönjoen rannalla Kylänpääntien varrella ja kuuluu Kylänpään alueen ajallisesti kerrokselliseen, mutta pääosin hyvin säilyneeseen rakennuskantaan, joka on rakennettu pääosin 1800-luvun loppupuolelta 1900-luvun puoliväliin.

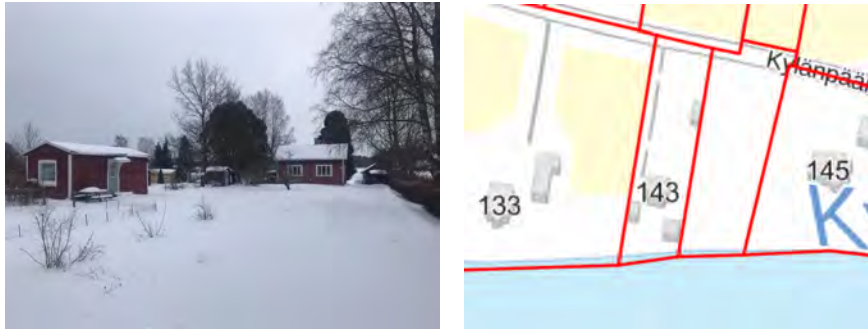
36. Niiniranta, Kylänpääntie 143, 743-430-8-57

Niinirannan pohjamalliltaan pitkä ja kapea tontti sijoittuu Kylänpääntien varrelle Kyrönjoen rantaan. Mitä ilmeisimmin 1950-luvun loppupuolelle ajoittuva hyvin hoidettu pihapiiri vaikuttaa siltä, että se on alun alkaenkin valmistunut vapaa-ajankäyttöön. Pihaan johtaa pensasaidan ja kookkaiden koivujen rajaama pihatie, jonka varrella tien puoleinen osuus toimii hoidettuna puutarhana, jossa on kaksi pientä ja vaatimatonta vajarakennusta. Pieni vapaa-ajanasunto on säilynyt erittäin hyvin ja hyvässä kunnossa. Pihapiiriin kuuluu lisäksi rankorakenteinen ja satulakattoinen varastorakennus, joka ajoittuu mitä ilmeisimmin viimeistään 1900-luvun puolivälin paikkeille.

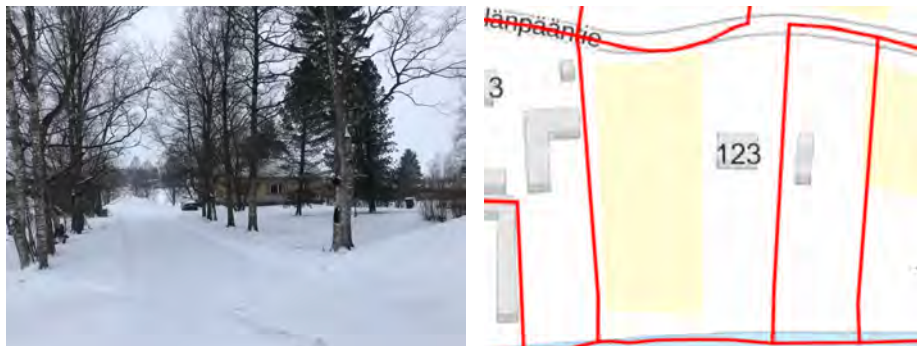
37. Martola ja Aarola, Kylänpääntie 123, 743-430-8-78 ja -72

Pihapiiri, joka koostuu sekä Martolan että Aarolan kiinteistöistä koostuu vuonna 1962 valmistuneesta rankorakenteisesta ja satulakattoisesta, melko kookkaasta asuinrakennuksesta, iäkkäästä ja nykyisin jo huonokuntoisesta riviaitasta sekä kivenavetan jäännöksistä. Pitkänurkkainen riviaita on ollut aikoinaan melko näyttävä kissanpenkkeineen ja empiretyylisine ovien ja luukkujen vuorilautoineen. Asuinrakennus edustaa tyyllisesti tyyppillistä 1950–60-lukujen vaihteen rakentamista, jossa on havaittavissa vielä samoja piirteitä jälleenrakennuskauden puolitoistakerroksisiin asuinrakennuksiin. Ulkoasu on säilynyt suurelta osin hyvin sekä tyyllisesti että materiaaleiltaan.

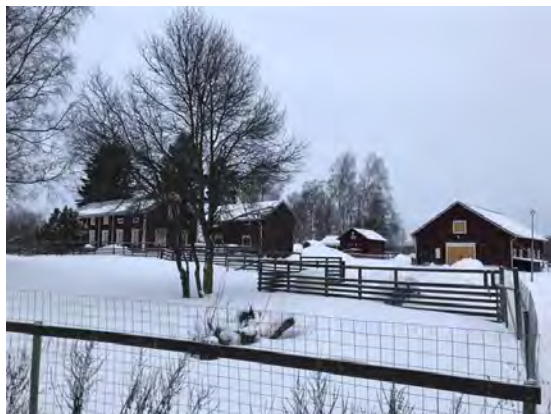
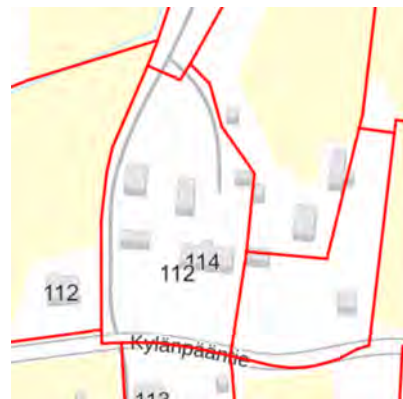
38. Wanha Markki (Punkari), Kylänpääntie 114, 743-430-5-137

Ylistarossa Kylänpääntien ja Lapuantien väliin jäävällä harjanteella sijaitseva nykyisin liikekäytössä oleva pihapiiri koostuu kolmesta kiinteistöstä: Markki, Wanha Markki ja Piippo. 1870-luvulla kahdessa vaiheessa rungoltaan pitkän ja pitkänurkkaisen päärakennuksen lisäksi pihapiiri käsittää sekä iäkkäitä ulkorakennuksia että materiaaleiltaan ja ulkoasultaan perinteiseen tyyliin toteutettuja uudisrakennuksia, jotka muodostavat maisemallisesti ja toiminnallisesti eheän kokonaisuuden. Joitakin iäkkäämpiä rakennuksia on myös siirretty pihapiirin sisällä. Rungoltaan melko kookas päärakennus on käsittänyt aikaisemmin kaksi asuntoa ja pihaan johti kaksi erillistä koivukujaa, jotka ovat edelleen havaittavissa. Pihapiirin iäkkäämmät rakennukset ovat säilyneet pääosin hyvin ja ne ovat hyvin hoidettuja.

Wanha Markki on ilmeisesti entinen Pungarin tila. Toisaalta paikalle on merkitty vuoden 1903 pitäjänkartassa myös Louko-niminen tila. Pihapiirissä

oleva päärakennus on valmistunut alun perin viimeistään 1870-luvulla. Kiinteistötietojärjestelmän mukaan rakennuksen itäpää on valmistunut vuonna 1875 ja länsipää 1879. Pihapiirissä on ollut aikaisemmin päärakennuksen sekä aitan välissä myös toinen asuinrakennus, joka on purettu pois. Asuinrakennus käsitti aikaisemmin kaksi asuntoa. Itäpään asunto oli joko toteutettu tai kunnostettu 1960-luvulla. Toinen asunto oli 1950-luvun asussa. Nykyiset omistajat ryhtyivät kunnostamaan päärakennusta ja pihapiiriä välittömästi.

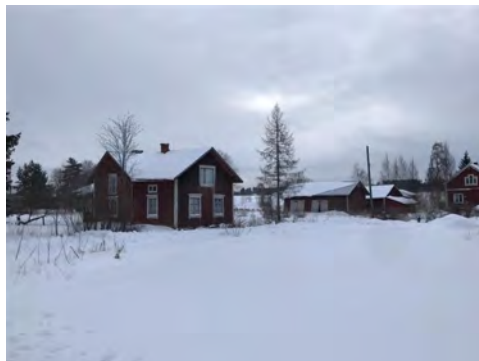
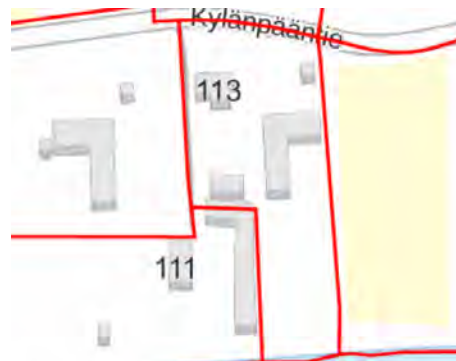
39. Punkari, Kylänpääntie 113, 743-430-5-96

Maisemallisesti merkittävällä paikalla Kylänpääntien varressa Wanha Markkia vastapäätä sijaitseva pienehkön maatilan pihapiiri, jonka rakennukset ajoittuvat viimeistään 1900-luvun alkupuolelle. Paikalla on ollut tilatoimintaa kuitenkin jo viimeistään 1800–1900-lukujen vaihteessa. Rakennukset ovat päässeet jo hieman rapistumaan. Pihapiiri käsittää hirsirunkoisen asuinrakennuksen lisäksi iäkkään vilja-aitan sekä kookkaamman rungoltaan vinkkelin mallisen rankorakenteisen kalustovajan sekä tätä hieman pienemmän varastorakennuksen.

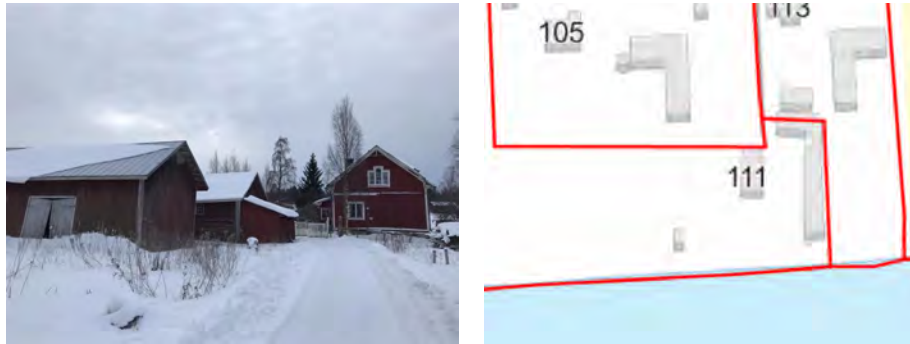
40. Hautalanranta, Kylänpääntie 111, 743-430-5-43

Hautalanrannan pihapiiri koostuu pääty joelle ja Kylänpääntielle sijoittuvasta hirsirunkoisesta, lohkokiviperustaisesta ja satulakattoisesta vuonna 1916 valmistuneesta asuinrakennuksesta sekä matalasta, mutta pitkästä ja rungoltaan vinkkelin mallisesta ulkorakennuksesta, joka on valmistunut alun perin ilmeisesti samoihin aikoihin.

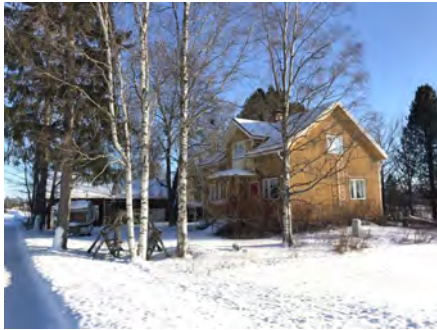
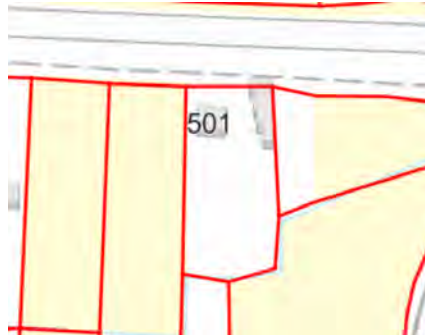
41. Anjala, Lapuantie 501, 743-430-5-80

1950-luvun loppupuolen asuintontti maisemallisesti näkyvällä paikalla Lapuantien varressa. Pihapiiriin kuuluu vuonna 1957 valmistunut rankorakenteinen ja satulakattoinen asuinrakennus sekä mitä luultavimmin samoihin aikoihin rakennettu, myöhemmin laajennettu sauna- ja varastorakennus. Hyvin säilyneet rakennukset muodostavat eheän ajallisen ja arkkitehtonisen kokonaisuuden. Pihapiiri vaikutti siltä, että se ei ole vakituksessa käytössä, mutta kuitenkin hoidettu. Asuinrakennus edustaa rakennusajankohdalleen vielä paikoin tyypillistä jälleenrakennuskaudelle ominaista puolitoistakerroksista, rungoltaan noppamaista rakentamista. Ulkorakennus on valmistunut mitä ilmeisimmin samoihin aikoihin asuinrakennuksen kanssa. Rakennus edustaa rakennusajankohdalleen tyypillistä rakentamista.

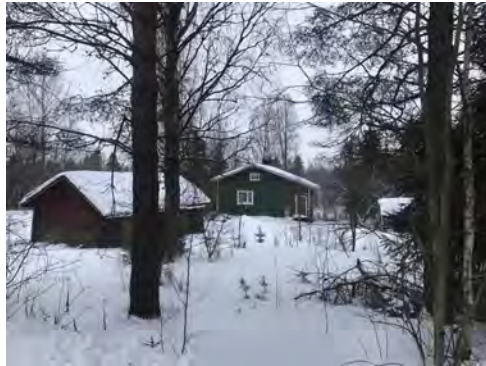
42. Mylly, Kylänpääntie 61, 743-430-7-43

Nykyisin käyttämättömältä vaikuttava 1960-luvun asuintontti Kylänpääntien varressa Kyyränmäen alueella. Pihapiirin kaakkoispuolella oli aikanaan vesimylly, kuten myös joen vastarannalla. Lähiympäristön rakennuskanta on nykyisin ajallisesti kerrostunutta ja sijoittuu nauhamaisesti samansuuntaisten Kylänpääntien ja Kyrönjoen varteen.

Pihapiirissä on ulkoisesti autenttisenä säilynyt vuonna 1960 valmistunut pienehkö rankorakenteinen ja satulakattoinen omakotitalo, joka edustaa rakennusajankohdalle tyypillistä, joskin rakennustaiteellisessa mielessä melko vaatimatonta, 1950-luvun noppamaista runkoa hieman matalampaa rakentamista. Pihapiiri käsittää lisäksi kaksi melko vaatimatonta iäkkäämpää hirsirunkoista ulkorakennusta.

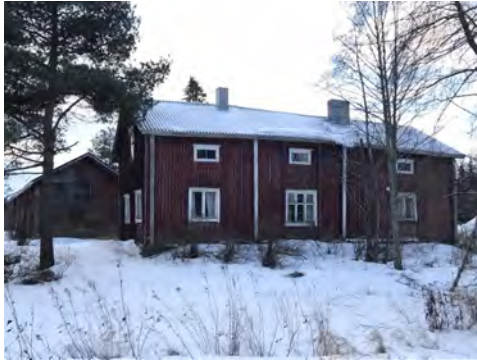
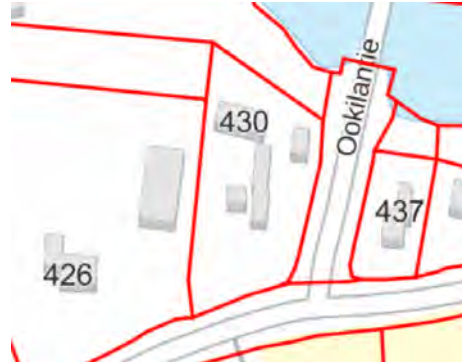
43. Hirvilammi, Ookilantie 430, 743-425-6-65

läkäs autio maatilán pihapiiri maisemallisesti merkittävällä paikalla Ookilantien varressa Kyrönjoen rannalla aivan Kylänpään sillan vieressä.

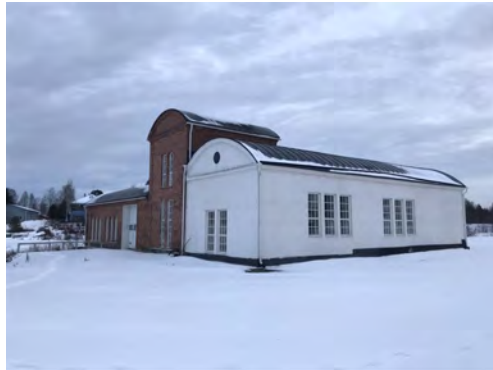
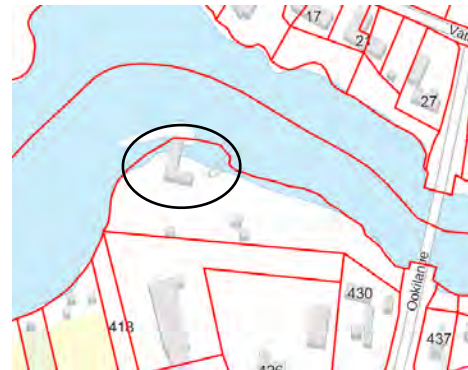
44. Kylänpään voimalaitos, Ookilantie 444, 743-425-6-86

Kylänpäänkosken voimalaitos sijaitsee Kyrönjoen varrella Ylistaron Kylänpäässä ja erottuu pitkälle jokivarren maisemassa. 1900-luvun alkupuolen teollisuusrakentamista edustava tiilirunkoinen rakennus on valmistunut nykyiseen malliinsa kahdessa vaiheessa vuosina 1923 ja 1927–28. Rakennuksen punatiilinen pohjakaavaltaan suorakaiteen mallinen, mutta toisesta päästä kaksikerroksinen on vuonna 1923 valmistunut alkuperäinen osa. Valkoiseksi slammattu laajennus toteutettiin aikanaan höyrykonetta varten, koska kosken teho ei riittänyt. Yksikerroksinen hallimainen laajennus on toteutettu vastaavaan tyyliin alkuperäisen osan kanssa ja muodostaa vinkkeliosan alkuperäiseen runkoon nähden.

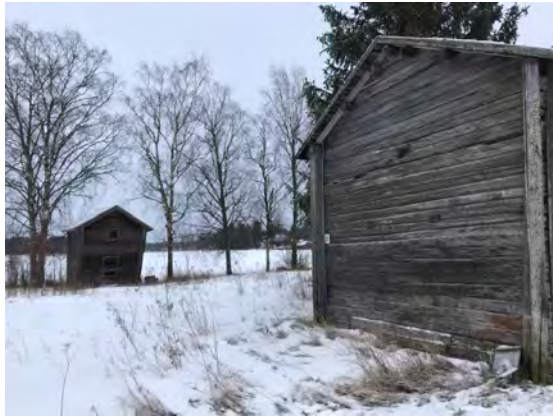
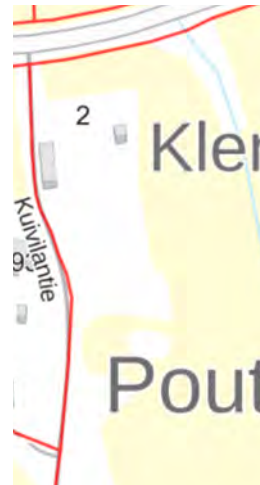
45. Klemolan / Kelton ulkorakennukset, Kuivilantie 2, 743-425-12-65

Kelton tilan pihapiiri sijaitsee maisemallisesti merkittävällä paikalla Kuivilantien ja Ookilantien risteyksessä kuuluu osana Kuivilan kulttuurihistoriallisesti ja kyläkuvan kannalta merkittävään taloryhmään. Kelton vuosisadan vaihteessa paikalle siirretty päärakennus on kuitenkin siirretty jälleen pois 2010 ja vanhan tilan pihapiiristä on tallella enää mm. renkien ja piikojen majoitustilana toiminut luhtiaitta sekä kaksikerroksinen, viistoseinäinen ja otsallinen vilja-aitta. Molemmat rakennukset ajoittuvat viimeistään 1800–1900-lukujen vaihteen tienoille ja ovat säilyneet hyvin alkuperäisissä asuissaan.

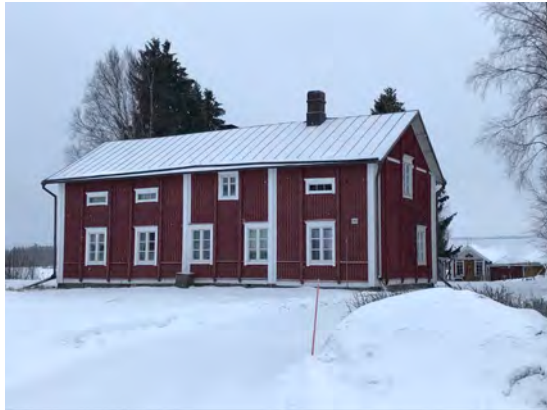
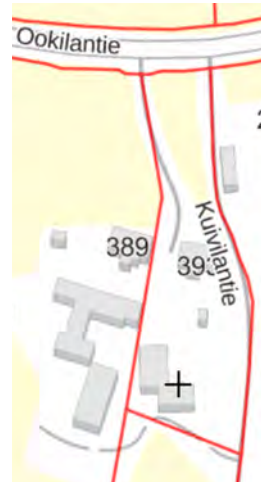
46. Pouttu, Ookilantie 393, 743-425-12-29

Pouttu sijaitsee maisemallisesti näkyvällä paikalla Ookilantien varressa pienellä kumpareella ja kuuluu osana vuosien 2001 ja 2008 Ylistaroa koskevissa inventoinneissa ehdotettuun paikallisesti merkittävään Kuivilan taloryhmään. Päärakennus on komea puolitoistakerroksinen pohjalaistalo, joka erottuu Kyrönjokivarren viljelymaisemassa pitkälle. Pihapiiri käsittää kookkaan päärakennuksen lisäksi lohkokivi- ja hirsirakenteisen navettarakennuksen, pienen saunarakennuksen sekä tiili- ja luonnonkivirunkoisen kellarirakennuksen. Varsinkin navettarakennuksessa on toteutettu melko runsaasti muutoksia pihapiirissä toimivan liikeyrityksen toiminnan seurauksena.

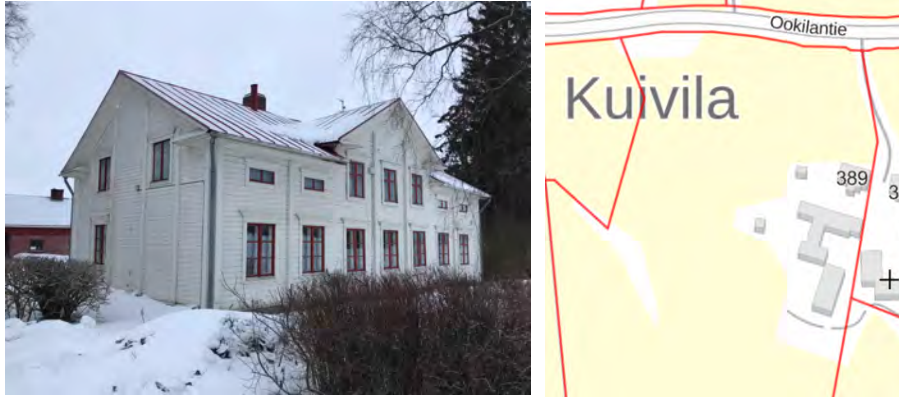
47. Kuivila, Ookilantie 389, 743-425-12-93

Hirsirunkoinen ja pitkänurkkainen rakennus on pohjakaavaltaan keskeistupatyypinen ja on valmistunut vuonna 1896. Pihapiiriin kuuluu myös monimuotoinen ja moniosainen ulkorakennus, jossa on navetta, sauna ja varastotilaa. Navetta ja sauna ovat vuodelta 1954 ja rakennuksen länsipään autotalli- varastotila 1960-luvulla.

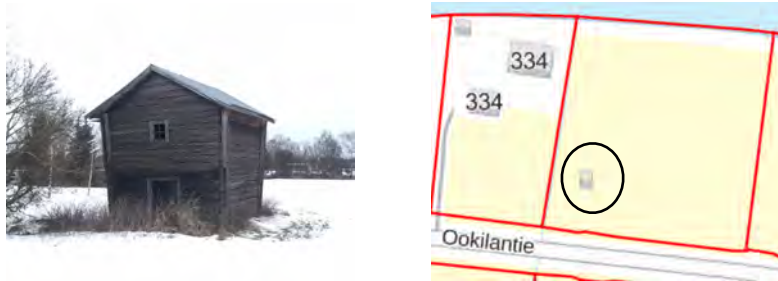
48. Jokiviita 2:n aitta, Ookilantie, 743-425-2-280

Kyrönjoen ja Ookilantien välisellä viljelykaistalla sijaitseva pitkänurkkainen, viistoseinäinen ja korkeaotsainen vilja-aitta. Rakennuksen alkuperäinen sijainti on epäselvä ja hirsissä olevan roomalaisen numeroinnin perusteella aitta on siirretty nykyiselle paikalleen. Tasaisesti levenevät viistot seinät viittaavat Etelä-Pohjanmaalla usein 1800-luvun alkupuolelle tai puolivälin paikkeille, joten aitta saattaa olla hyvin iäkäs.

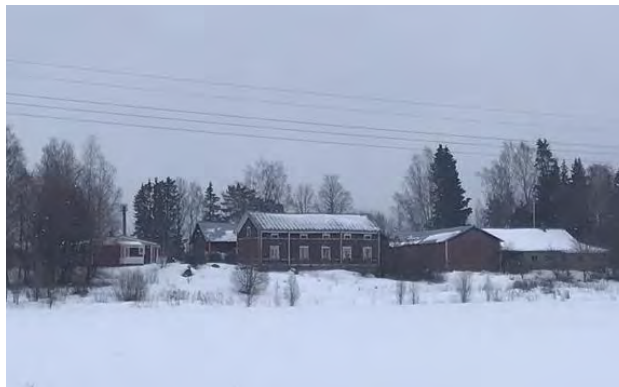
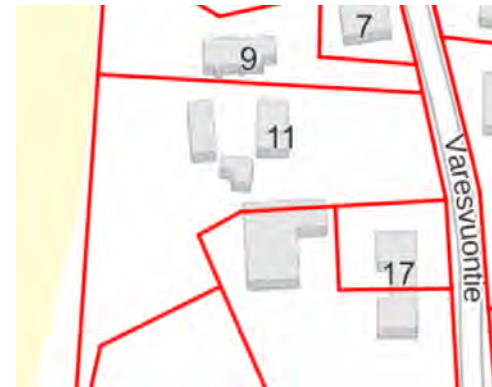
49. Ala-Viita, Varesvuontie 11, 743-425-2-89

Mitä ilmeisimmin 1900-luvun alkuun ajoittuva maatalan pihapiiri maisemallisesti merkittävällä paikalla osana historiallista Viidan tilan rakennusryhmää. Piha-alue on yhtenäinen eri kiinteistöön, mutta samaan omistukseen kuuluvan 1970-luvulla valmistuneen omakotitalotontin kanssa. Ala-Viidan vanhat rakennukset ovat olleet jo jonkin aikaa käyttämättöminä ja tämä on jättänyt jälkensä myös rakennusten ulkoasuun. Hirsirunkoinen yksikerroksinen päärakennus on lohkokiviperustainen ja pitkänurkkainen. Rakennus on säilynyt hyvin sekä tyyllisiltä yksityiskohdiltaan että materiaaleiltaan.

Ala-Viidan iäkkään pihapiiriin toiminalliset jäljet ovat edelleen havaittavissa, vaikka rakennukset ovat olleet jo jonkin aikaa käyttämättöminä. 1970-luvulla valmistunut, käytännössä samassa pihapiirissä sijaitseva omakotitalo antaa hieman sekavan kuvan kokonaisuudesta ja kiinteistörajoista.

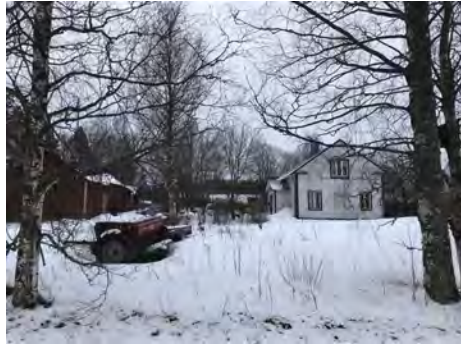
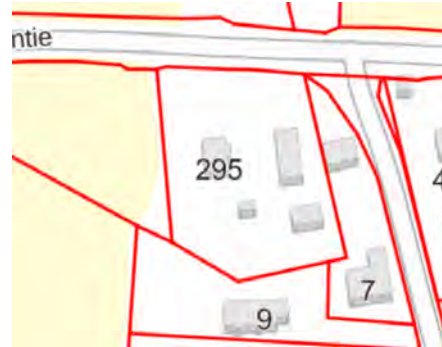
50. Jokiviita, Ookilantie 295, 743-425-71-5

Jokiviita sijaitsee maisemallisesti näkyvällä paikalla Viitalan rakennusryhmän länsilaidalla ja erottuu selkeästi Ookilantien varren viljelymaisemassa. Ookilantien ja Varesvuontien risteysalueella sijaitseva Viitalan rakennusryhmittymä on kokenut 1900-luvun jälkipuoliskolla ja lähivuosikymmenien aikana melko mittavia muutoksia.

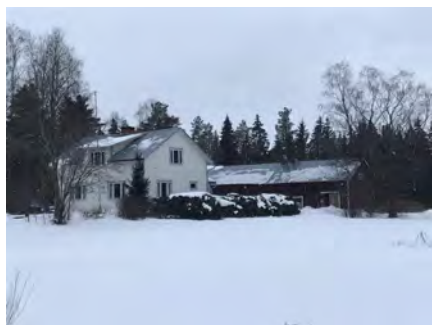
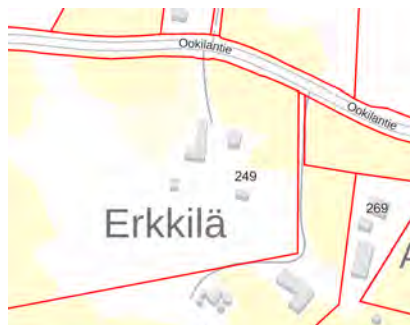
51. Kallionsalo, Ookilantie 249, 743-425-1-156

Ookilantien varressa viljelyjen keskellä näkyvällä paikalla sijaitseva 1950-luvun loppupuolen maatilan pihapiiri. Pihaan johtavaa ajotietä reunustaa maisemallisesti merkittävä koivurivi.

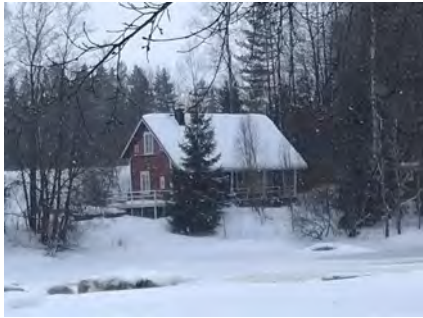
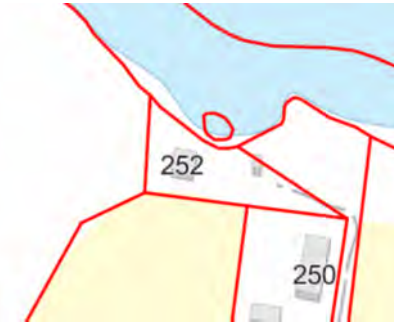
52. Tyynelä, Ookilantie 252, 743-425-2-171

Mahdollisesti 1940-luvulle ajoittuva vapaa-ajantontti maisemallisesti merkittävällä paikalla Kyrönjoen rannassa Ookilantien varressa. Pihapiiri sijaitsee jokirantaan laskevassa rinteessä ja etelän suuntaan erottuu ainoastaan vapaa-ajanasunnon katto. Tyynelään kuuluu Kiinteistöietopalvelun mukaan vuonna 1943 valmistunut hirsirunkoinen, betoniperustainen ja satulakattoinen pieni huvilarakennus, vaatimaton rankorakenteinen varasto- ja käymälärakennus sekä savusauna.

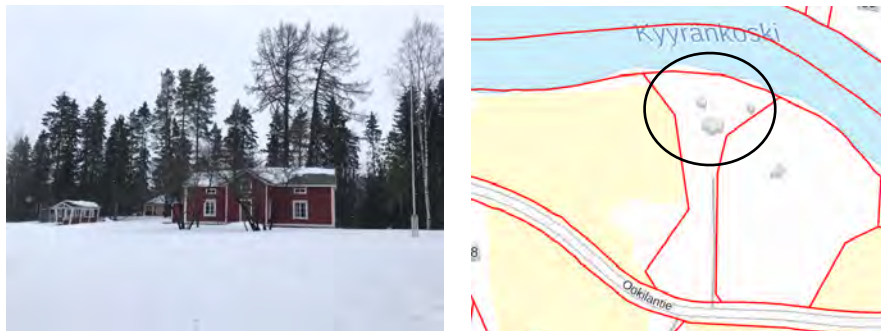
53. Virtala I, Ookilantie, 743-425-2-175

Nykyisin herättäjäyhdistyksen seuratupakäytössä toimivan, mahdollisesti 1800-luvun loppupuolelle tai vuosisadan vaihteen tienoille ajoittuva tilan avoin pihapiiri. Tila on ollut nykyisessä käytössään vuodesta 1960 ja jo tätä ennen huvilakäytössä. Kokonaisuus koostuu kahdesta eri maa-alueesta (Virtala I ja Virtala II), mutta on yhtenäinen.

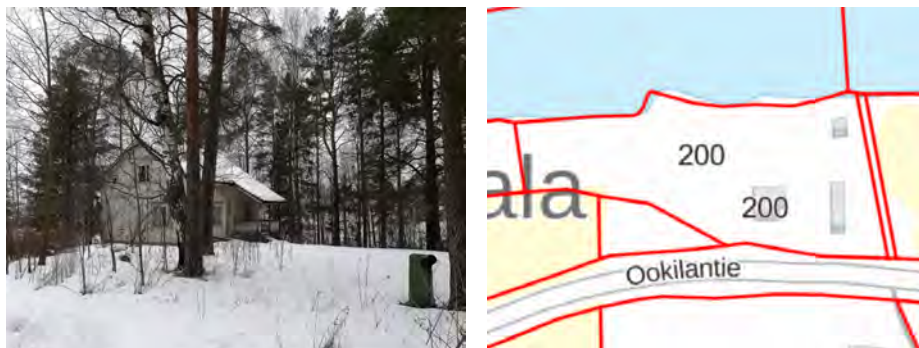
54. Lapinranta, Ookilantie 200, 743-425-51-11

Asuinrakennuksen, navetan ja saunan muodostama jälleenrakennuskauden pihapiiri maisemallisesti näkyvällä paikalla Ookilantien ja Kyrönjoen väliin jäävässä rinteessä. Pihapiiri muodostaa ajallisesti eheän ja hyvin säilyneen kokonaisuuden. Joskin rakennusten ilmeinen käyttämättömyys on uhkana kokonaisuuden säilymiselle. Rankorakenteinen, betoniperustainen ja satulakattoinen asuinrakennus edustaa rakennusajankohdalleen tyypillistä hieman pienempää ja rungoltaan noppamaista puolitoistakerroksista jälleenrakennuskauden arkkitehtuuria ja on säilynyt materiaaleiltaan ja tyyllisiltä yksityiskohdiltan erittäin hyvin.

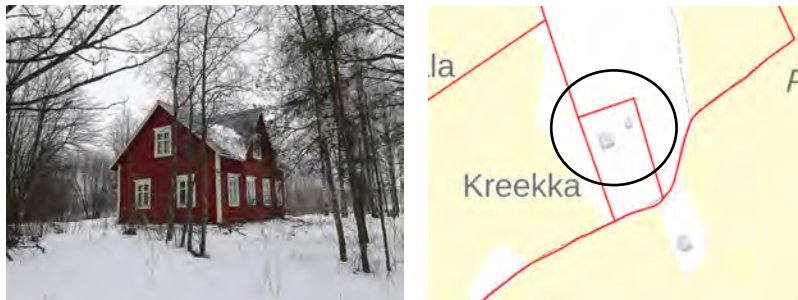
55. Kreekka, Kirkonkyläntie, 743-425-1-80

1900-luvun alkupuolen asuintontti Kirkonkyläntien pohjoispuolella peltoaukean laidalla. Pihapiiriin johtaa pitkäkö ajotie, mutta se erottuu kuitenkin melko selkeästi Kirkonkyläntielle. Pihapiiri käsittää hirsirunkoisen, lyhytnurkkaista leveämpää ja korkeampaa runkomallia edustavan asuinrakennuksen sekä huonokuntoisen iäkkään saunan ja vaatimattoman varasto- ja käymälärakennuksen.

Saunarakennus on mitä ilmeisimmin saman ikäinen asuinrakennuksen kanssa, mutta osittain hirsirunkoinen rakennus on päässyt huonoon kuntoon ja esimerkiksi vesikatto on osittain sortunut sisään. Pihapiirissä oleva pieni ja vaatimaton pulpettikattoinen pystylaudoitettu varasto- ja käymälärakennus ajoittuu mahdollisesti 1900-luvun puolivälin paikkeille.

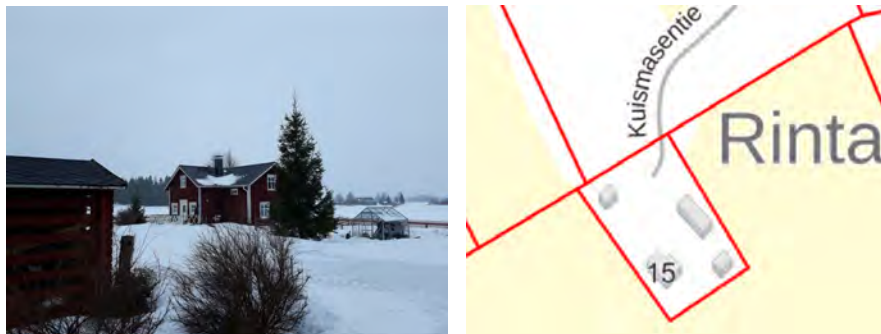
56. Töylinmäki (Rinta-Taarikkala), Kuismasentie 15, 743-425-1-337

Viimeistään 1900-luvun alkuvuosikymmenille ajoittuva asuintilan pihapiiri avoimen peltomaiseman laidalla. Pihapiirin rakennuskanta on kokenut melko mittavia muutoksia. Hirsirunkoinen lyhytnurkkainen päärakennus on säilynyt runkomalliltaan hyvin, mutta yksityiskohdat ovat muuttuneet lähivuosien aikana.

Ilmeisesti 1900-luvun alkuun tai alkupuolelle ajoittuva pienimuotoinen asuintilan pihapiiri, joka on kokenut lähiaikoina melko mittavia muutoksia. Päärakennuksessa on osittain säilynyt iäkkäämpiä pintoja, kuten vuorausta ja lohkokiviperusta, mutta aukotus, ikkunat ja vesikate on uusittu. Muutoksissa on käytetty rakennuksen alkuperäisilmeelle ja paikalliselle perinteelle ristiriitaisia ratkaisuja. Pihapiirissä oleva saunarakennus on muutettu niin merkittävästi, että alkuperäinen

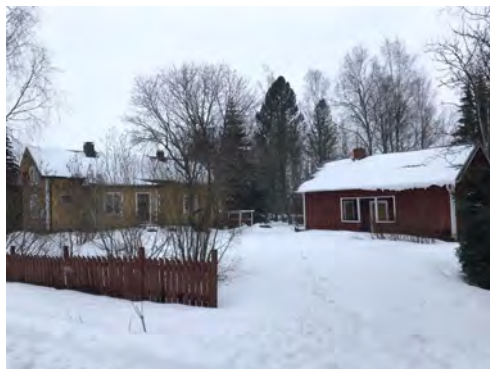
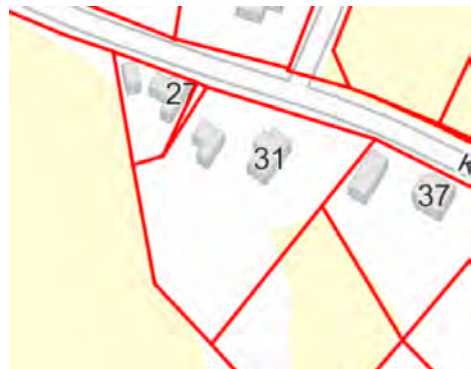
57. Lehto, Kirkonkyläntie 31, 743-425-4-97

hyvin hoidettu pihapiiri sijaitsee maisemallisesti näkyvällä paikalla Kirkonkyläntien varressa ja edustaa alueen aikanaan melko runsasta pienimuotoisempaa työväestölle ominaista rakentamista.

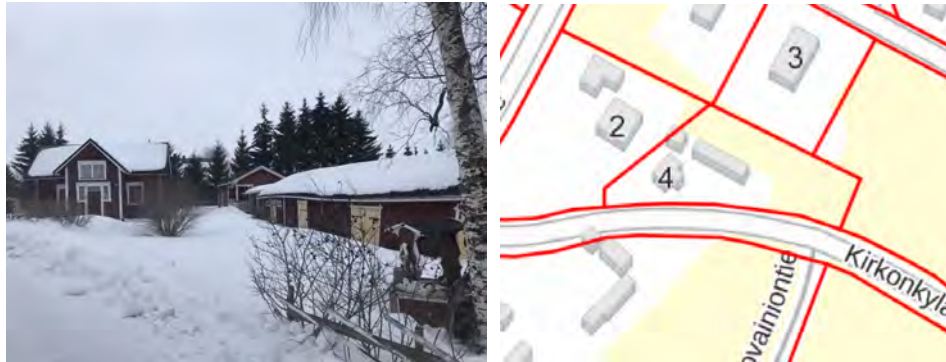
58. Latvala, Kirkonkyläntie 4, 743-425-9-259

Pieni 1900-luvun alkupuolen mäkituvan pihapiiri maisemallisesti merkittävällä paikalla Oukilantien ja Kirkonkyläntien risteyksen läheisyydessä.

Nykyisin ilmeisesti vapaa-ajankäytössä toimivassa hoidetussa pihapiirissä on pieni, ilmeisesti ainoastaan tuvan ja kamarin käsittävä melko tyypillinen 1900-luvun alun luonnonkiviperustainen, hirsirunkoinen ja satulakattoinen asuinrakennus sekä rungoltaan pitkä ja matala ulkorivi, joka ajoittuu mitä ilmeisimmin myös 1900-luvun alkupuolelle. Asuinrakennus, jonka rakennusvuosi on ilmeisesti 1913, on säilynyt runkomalliltaan alkuperäisenä. Piha-alueella oleva pitkä ja matala ulkorivi muodostaa asuinrakennuksen kanssa ajallisesti eheän kokonaisuuden. Tontin kulmassa asuinrakennuksen taakse hieman peittoon jäävä saunarakennus on valmistunut ilmeisesti 1990-luvulla.

Pihapiiri sijaitsee maisemallisesti erittäin näkyvällä paikalla Kirkonkyläntien ja Oukilantien risteyksen läheisyydessä ja ilmentää ajallisesti kerrostuneessa, melko tiheään rakennetussa lähiympäristössä alueen iäkkäämpää säilynyttä pienimuotoista rakentamista.

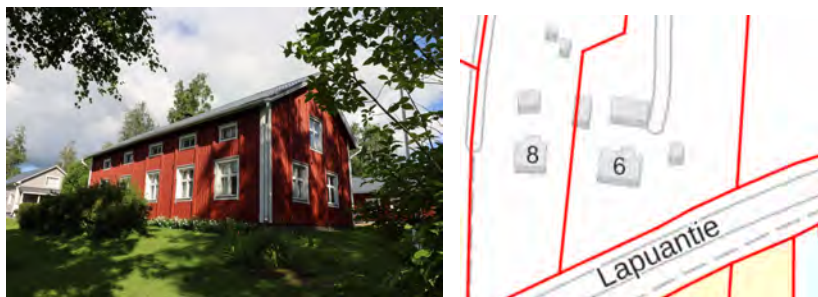
59. Kontturi, Huhtakuja 6, 743-430-4-217

Kontturin pihapiiri sijaitsee Pouttulan mäkitupa-asutusalueella ja on yksi alueen säilyneistä 1800- ja 1900-luvun pohjalaistaloista. pihassa on neljä rakennusta: vuonna 1808 valmistunut asuinrakennus, aitta vuodelta 1857, arviolta 1950-luvulla rakennettu vajarakennus sekä uusi 2000-luvun ulkorakennus. Umpinaisen pihapiirin ulkopuolella on vielä vanhan kivenavetan kiviseinät, jotka sijaitsevat pihan pohjoispäässä, uuden ulkorakennuksen takana. Asuinrakennus on puolitoistafooninkinen, perinteinen pohjalaistalo. Aitta on tyypillinen kaksikerroksinen vilja-aitta, jossa sivuseinät jatkuvat poskiksi ja yläosa ulkonee otsaksi. Vajarakennus on luultavasti 1900-luvun alun ja puolivälin välillä valmistunut yksikerroksinen ja satulakattoinen rakennus, jossa on kaksi osaa. Uusi 2000-luvun ulkorakennus on rakennettu vanhan ulkorivin paikalle.

Kontturin tila sijaitsee Pouttulan alueen eteläraunalla ja kahden viereisen pohjalaistalon kanssa se muodostaa reuna-alueelle pienen pohjalaistalokokonaisuuden, joka näkyy erityisen hyvin Lapuantielle. Pihapiirissä on säilynyt tilatoiminnoista kertovia vanhoja rakennuksia alkuperäisillä paikoillaan, kuten vanha vilja-aitta ja vanhan kivenavetan jyrkät seinärakenteet.

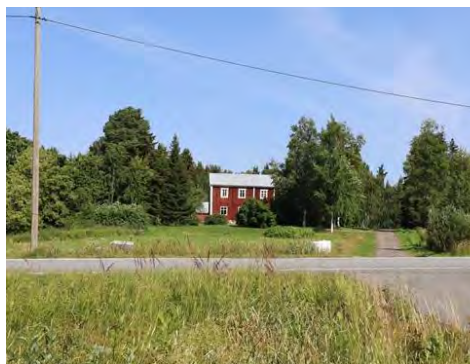
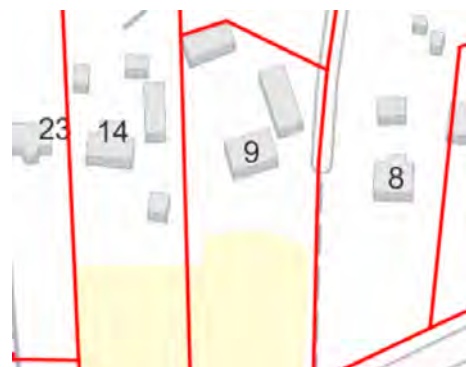
60. Pouttula, Pouttulantie 9, 743-430-3-197

Pouttulan pihapiiri sijaitsee Pouttulan mäkitupa-asutusalueella ja on yksi alueen säilyneistä 1800- ja 1900-luvun pohjalaistaloista. Pouttulan molemmin puolin on säilynyt myös Kontturin ja Kotirinteen pohjalaistalojen pihapiirit ja näiden kolmen tilan päärakennukset ovat kaikki lähekkäin ja Lapuantien suuntaisesti, jolloin maisemallisesti muodostuu pieni pohjalaistalojen kokonaisuus. Pouttulan pihapiirissä on 1850 valmistuneen komean kaksifooninkisen lisäksi kolmiosainen ulkorivi ja luultavasti 1950-luvulta oleva traktoritalli/vaja. Rakennukset rajaavat pihan kolmelta sivulta. Pouttulan päärakennus on kaksifooninkinen, korkea hirsirakenteinen pohjalaistalo. Pihan itäreunalla on vanha kolmiosainen, hirsirakenteinen ulkorivi.

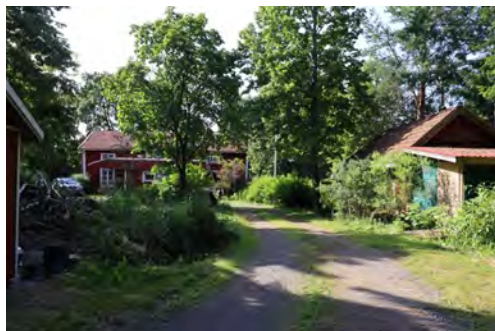
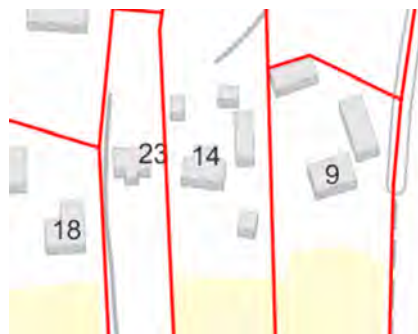
61. Kotirinne, Huhtakuja 14, 743-430-3-169

Kotirinteen pihapiiri sijaitsee Pouttulan alueella ja on yksi alueen säilyneistä 1800- ja 1900-luvun pohjalaistaloista. Kotirinteen naapureina on säilynyt myös Pouttulan ja Kontturin pohjalaistalojen pihapiirit. Näiden kolmen tilan päärakennukset ovat kaikki lähekkäin ja Lapuantien suuntaisesti, jolloin maisemallisesti muodostuu pieni pohjalaistalojen kokonaisuus. Kotirinteen pihapiiri sijaitsee puiden ympäröimänä pienen Huhtakujasta erkaantuvat pihatien päässä. Tästä syystä pihapiiri ei näy lainkaan Huhtakujan varteen.

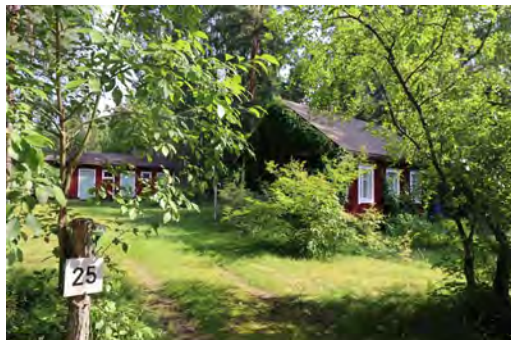
62. Jaakkola, Huhtakuja 25, 743-430-3-85

Jaakkolan pihapiiri sijaitsee Pouttulan mäkitupa-asutusalueella, Huhtakujasta erkanevan pienen pihatien varressa, jonka varrella on kaksi muuta saman tyyppistä pienasumusta. Jaakkola on heti Huhtakujan ja pihatien risteyksessä ensimmäisenä, Köykän pihapiiri pikkutien samalla puolella seuraavana ja tien päässä on Taka. Jaakkolan pihapiirissä on vuonna 1935 valmistunut pieni mäkitupa ja luultavasti samanikäinen ulkorakennus. Asuinrakennus on Huhtakujan suuntaisesti, pääty pikkutietä kohti ja ulkorakennus pihan toisella puolella samansuuntaisesti.

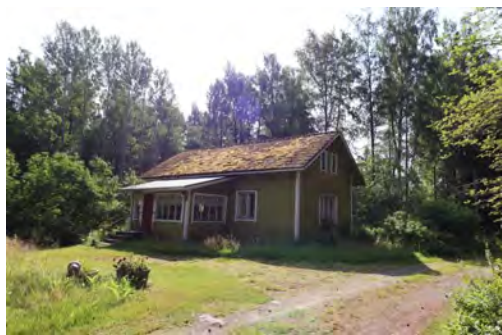
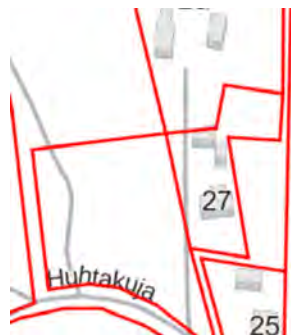
63. Köykkä, Huhtakuja 27, 743-430-3-82

Köykan pihapiiri sijaitsee Pouttulan mäkitupa-asutusalueella, Huhtakujasta erkanevat pienen tien varrella, joka sijaitsee keskellä metsää, joka kostuu korkeista havu- ja lehtipuista. Tien varrella on Köykan molemmin puolin kaksi muuta pienasumusta, jotka ovat Köykan pihapiirin kanssa hyvin samankaltaisia.

Köykan pihapiirissä on vuonna 1939 nykyiselle paikalle siirretty asuinrakennus ja pihan toisessa päässä, asuinrakennusta vastapäätä 1960-luvulta olevat sauna, puuliiteri, autotalli ja leikkimökki.

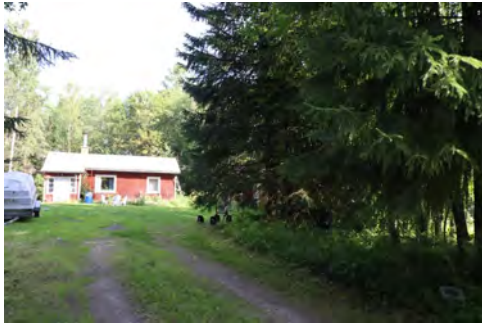
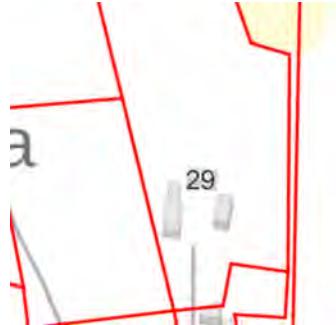
64. Taka, Huhtakuja 29, 743-430-3-72

Takan pihapiiri sijaitsee Pouttulan mäkitupa-asutusalueella, Huhtakujasta erkanevat pienen pihatien varrella, jossa näkyy ainoastaan ajourat. Ympäriällä on metsää, joka kostuu korkeista havu- ja lehtipuista. Tien varrella on ennen Takan pihaa kaksi muuta pienasumusta, jotka ovat Takan pihapiirin kanssa hyvin samankaltaisia; Jaakkola ja Köykkä.

Takan pihapiirissä on asuinrakennuksen lisäksi kaksi ulkorakennusta. Asuinrakennus on poikittain pihapiirin takaosassa ja se näkyy jonkin verran pihatielle. Pihan sivuja rajaavat muut rakennukset.

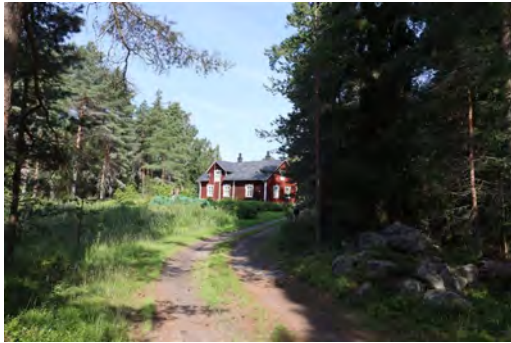
65. Aroma, Huhtakuja 35, 743-430-3-48

Aromaan pihapiiri sijaitsee Pouttulan alueen pohjoisreunalla, Huhtakujasta erkanevan pihatien päässä. Pihapiirissä on asuinrakennuksen lisäksi kaksi ulkorakennusta. Asuinrakennus sijaitsee pienen mäen päällä Huhtakujan suuntaisesti ja se on maisemallisesti hyvin keskeisessä osassa. Muut rakennukset ovat pihan perällä asuinrakennusta vastapäätä. Pihapiiriä ympäröi metsikkö ja asuinrakennuksen edustalla on puutarhaa.

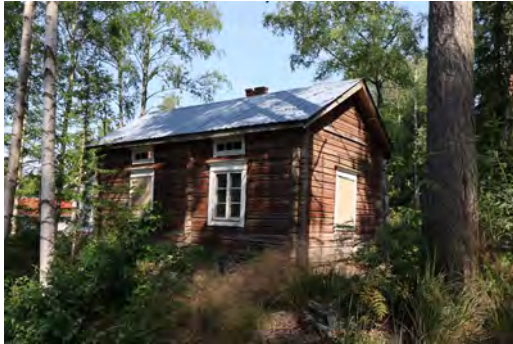
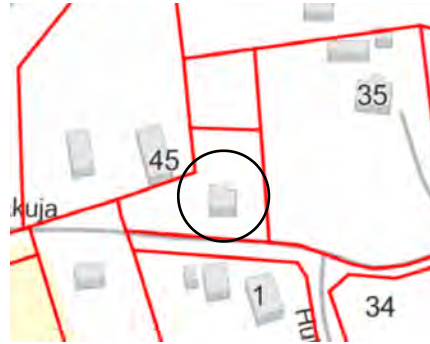
66. Kulmala, Huhtakuja, 743-430-3-46

Vaikka kohde on ollut luultavasti jo kauankin tyhjillään, on sen kunto kuitenkin päällisin puolin katsottuna melko hyvä: katosta on huolehdittu, joten sen kautta tuskin on vuotanut vettä sisätiloihin; runko on erittäin ryhdikäs, salvokset tiiviit ja hirret sekä nurkkien päät hyväkuntoiset. Osa ikkunoista on rikkoutunut, joten niiden kautta on saattanut päästä jonkin verran kosteutta sisälle. Tämä tila ei kuitenkaan tule pysymään kauaa jos rakennukselle ei löydetä käyttöä.

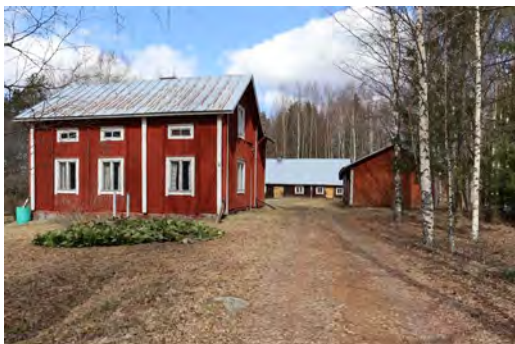
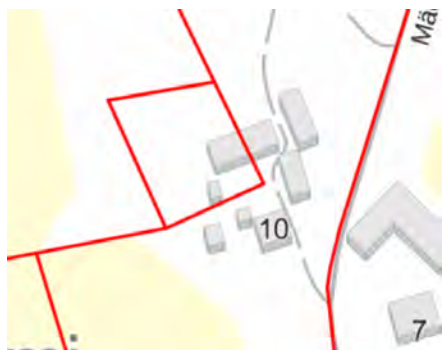
67. Mäki-livari, Mäenpäänloukontie 10, 743-430-1-107

Pouttulan alueen länsireunalla, hieman syrjässä Mäenpäänloukontien varressa sijaitsee Mäki-livarin maatilapihapiiri. Mäki-livarin asuinrakennus näkyy tielle hyvin ja sen edustalla on koivukujanne ja puutarhaa. Mäki-livarin tila on erotettu livarin kantatilasta vuonna 1905.

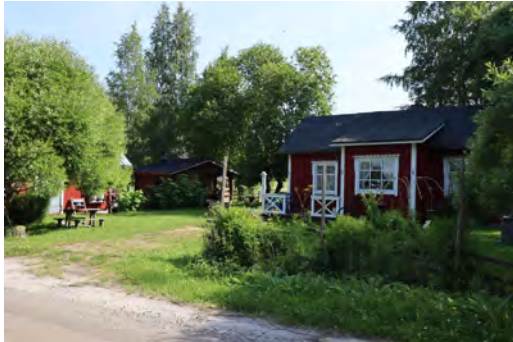
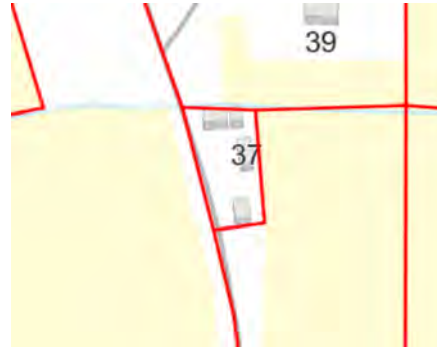
68. Mäkiranta, Mäenpäänloukontie 37, 743-430-1-116

Pieni pihapiiri Mäenpäänloukontiellä, näkyvällä paikalla. Mäenpäänloukontien alue kokonaisuutena on hieman sivummalla vilkkaammilta kulkuväyliltä.

Pihapiirissä on kaksi pääosin hyvin alkuperäisasussaan säilynyttä vanhaa rakennusta: asuinrakennus ja ulkorakennus. Ulkorakennuksen ikää on vaikeaa arvioida, vanhojen ilmakuviin mukaan se ei ole ollut nykyisellä paikallaan vielä vuonna 1950, joten se on luultavasti siirretty muualta.

Pihapiirissä on myös kaksi uudempaa rakennusta, jotka sopivat pihapiiriin mittakaavaan hyvin.

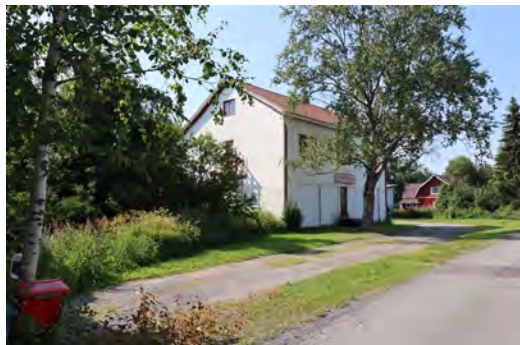
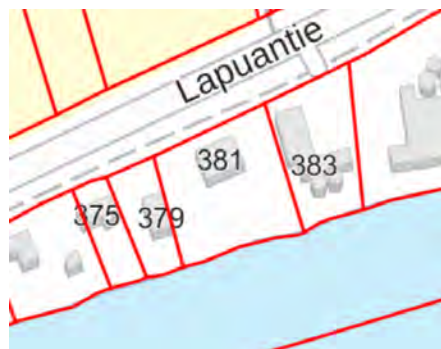
69. Pouttula, Lapuantie 381, 743-430-3-99

Lapuantien varrella maisemallisesti näkyvällä paikalla on Pouttulan asuin-liiketalo. Rakennuksessa on 1950-luvun liikerakennuksille tyypillisesti asuintilat yläkerrassa. Samantyyppisiä liikerakennuksia on useampia Kaukolanraitin varrella.

Liikerakennuksessa on kaksi kerrosta ja ullakko. Rakennus on puurunkoinen ja se on rapattu sileäksi ja maalattu valkoiseksi. Kaikki ikkunat ovat alkuperäisiä. Alakerran näyteikkunat on peitetty. Itäpäädyssä on parveke, jossa on yksinkertaiset metalliputkikaiteet. Ovet sekä parvekkeelle että liiketilaan ovat alkuperäiset. Pihapiirissä on myös autotallirakennus, joka on luultavasti 1960/1970-luvulta.

Rakennus on säilynyt alkuperäisessä asussaan, eikä siihen ole tehty esimerkiksi laajennuksia tai muita näkyviä muutoksia. Ikkunat ja aukotus ovat alkuperäiset, näyteikkunat on tosin peitetty. Pihapiirissä on myös uudempi pulpettikattoinen autotallirakennus, joka voidaan jättää arvion ulkopuolelle. Maisemallisesti rakennus on näkyvällä paikalla Lapuantien varrella. Rakennus lähiympäristön ainoa kaksikerroksinen liikerakennus, naapurissa on muun muassa viljavarastoja ja -kuivaajia. Ylistarossa rakennustyyppi on melko yleinen, sillä esimerkiksi keskustassa Kaukolanraitin varrelta löytyy useita vastaavanlaisia liike/asuinrakennuksia.

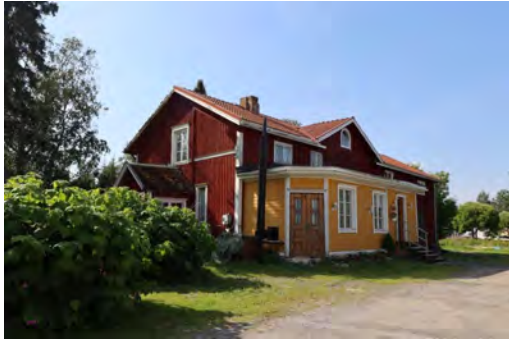
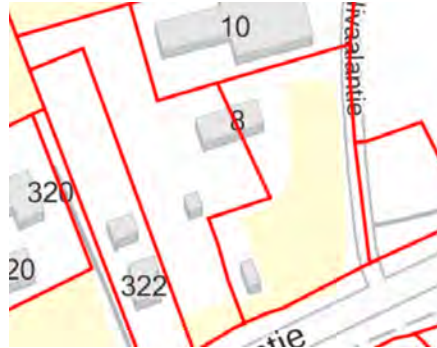
70. Keski-livari, livaalantie 8, 743-430-1-167 ja -169

Keski-livari sijaitsee lähellä Lapuantien vartta ja näkyy tielle hyvin. Ympäristö on nykyään teollisuusvoittoista ja aivan Keksi-livarin tilan naapurissa on useampia suuria hallirakennuksia. Tilalla on jäljellä ainoastaan vuonna 1896 valmistunut puolitoistakerroksinen pohjalaistalo ja aivan tien vieressä oleva pieni ulkorakennus. Pohjoissivulla, eli pihan puolella uusi yksikerroksinen umpikuisti. Pihan puolelta sisäänkäynnin edestä on purettu joko kokonainen kuisti tai portaat, sillä ovi ei vaikuta olevan käytössä, eikä sen edustalla ole mitään.

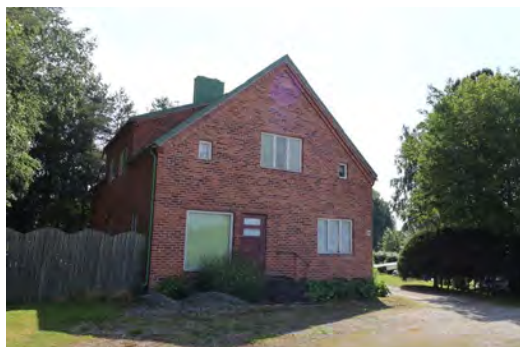
71. Jokirinne, Ruuskalantie 99, 743-430-2-27

Jokirinteen talo on Ruuskalantien itäpäädyssä, aivan lähellä on Lapuantien risteys. Pihapiiri onkin siten hyvin näkyvällä paikalla. Ympäristössä on muun muassa teollisuushalleja ja jonkin matkan päässä keskustaa kohti mennessä Tervakallio. Kyrönjoki virtaa pihamaan kaakkoispuolella. Pihapiirissä on vuonna 1949 valmistunut puolitoistakerroksinen ja tiilirunkoinen asuinrakennus sekä liiverirakennus. Asuinrakennus on pääty kohti tietä ja pieni liiveri on sen vieressä peremmällä pihassa poikittain. Asuinrakennus on puolitoistakerroksinen ja siinä on varsin jyrkävä tiilirunko. Seiniä ei ole rapattu, vaan ne on jätetty tiilipinnalle.

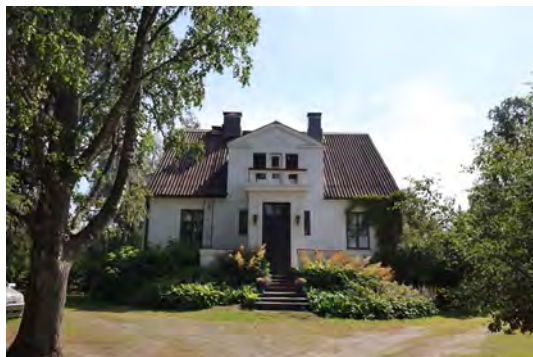
72. Tervakallio, Ruuskalantie 71, 743-403-16-38

Tervakallio sijaitsee Ruuskalantien varrella, pienellä niemekkeellä Kyrönjoen rannassa. Pihapiiriin käydään hienoa koivukujaa pitkin. Tervakallion asuinrakennus näkyy hienosti Ruuskalantielle koivukujan päässä. Pihapiirissä vanhojen koivujen ympäröimänä on erityisen komea 1920-lukua henkivä tiilitalo, joka on rapattu valkoiseksi. Pääjulkisivu on näyttävä, sillä sitä on korostettu frontonein ja parvekkein. Rakennuksessa on säilynyt hyvin paljon alkuperäisiä materiaaleja ja kaikki korjaukset on tehty vanhan mallin mukaan hyvin laadukkaasti. Rannan puolella on uudempi ulkorakennus.
