Ylistaron osayleiskaava-alueen rakennusinventointi 2022

SEINÄJOEN
MUSEOT

Inventoinnit Olli Joukio & Susanna Hietämäki
Raportti: Susanna Hietämäki

16.11.2022
Tarkistettu 21.10.2024

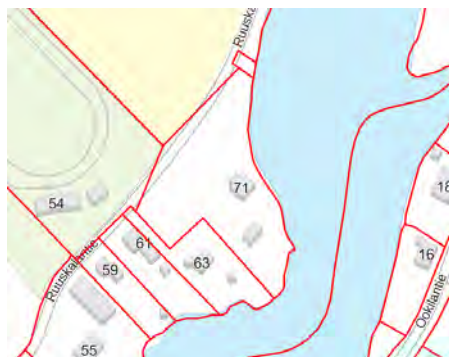
72. Tervakallio, Ruuskalantie 71, 743-403-16-38

Tervakallio sijaitsee Ruuskalantien varrella, pienellä niemekkeellä Kyrönjoen rannassa. Pihapiiriin käydään hienoa koivukujaa pitkin. Tervakallion asuinrakennus näkyy hienosti Ruuskalantielle koivukujan päässä. Pihapiirissä vanhojen koivujen ympäröimänä on erityisen komea 1920-lukua henkivä tiilitalo, joka on rapattu valkoiseksi. Pääjulkisivu on näyttävä, sillä sitä on korostettu frontonein ja parvekkein. Rakennuksessa on säilynyt hyvin paljon alkuperäisiä materiaaleja ja kaikki korjaukset on tehty vanhan mallin mukaan hyvin laadukkaasti. Rannan puolella on uudempi ulkorakennus.

Tervakallion asuinrakennus on yksi Ylistaron komeimmista 1900-luvun alkupuolen rakennuksista. Se noudattelee klassismin ihanteita, ja on Ylistarossa poikkeuksellinen rakennus. Pihapiiriin johdattaa hieno koivukuja. Maisemallisesti merkittävällä paikalla Kyrönjoen rannalla, josta se näkyy joen toiselle puolelle Ookilaan saakka ja myös Ruuskalantielle. Pihapiirissä on myös ulkorakennus, joka on rakennettu asuinrakennusta myöhemmin, rakennus ei näy juurikaan pihapiiriin ja ympäristöön. Asuinrakennus on säilynyt alkuperäisessä asussaan. Siinä on alkuperäinen muoto, ikkunat ja ovet. Rakennuksen on suunnitellut merkittävä arkkitehti Alfred Wilhelm Stenfors, jonka suunnitelmia on paljon Pohjanmaalla, mutta Etelä-Pohjanmaalla ei tiettävästi ole montakaan Tervakallion lisäksi. Arvio koskee asuinrakennusta.

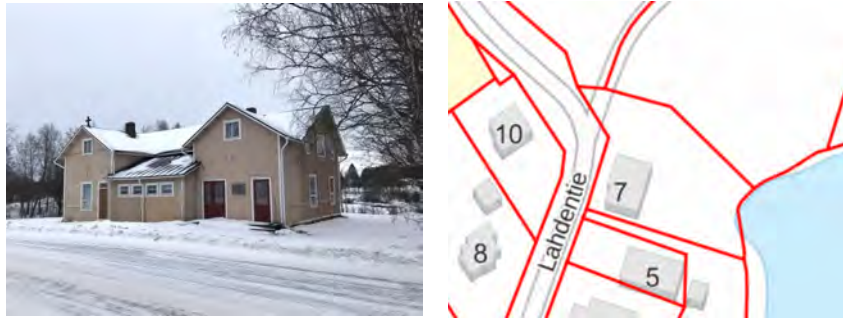
73. Rukoushuone (Kotiranta), Lahdentie 7, 743-403-7-5

1900-luvun alkuvuosille ajoittuva rukoushuone sijaitsee Ylistaron asemakaavoitetulla alueella maisemallisesti erittäin näkyvällä paikalla Lahdentien ja Ruuskalantien risteyksessä ja erottuu pitkälle moneen suuntaan. Rakennus muodostaa läheisen osuusmeijerin ja vanhan pankkirakennuksen kanssa 1900-luvun alun julkisen rakentamisen kokonaisuuden. Lohkokiviperustainen ja hirsirunkoinen rakennus on entinen käräjätalo, joka on siirretty nykyiselle paikalleen rukoushuoneeksi Orismalasta vuonna 1908. Rakennus liittyy myös vuoden 1918 tapahtumiin ja se toimi jonkin aikaa venäläisten joukkojen majoitustilana. Lohkokiviperustaisen rakennuksen nykyinen ulkoasu on seurausta vuonna 1961 toteutetusta melko mittavasta muutoksesta.

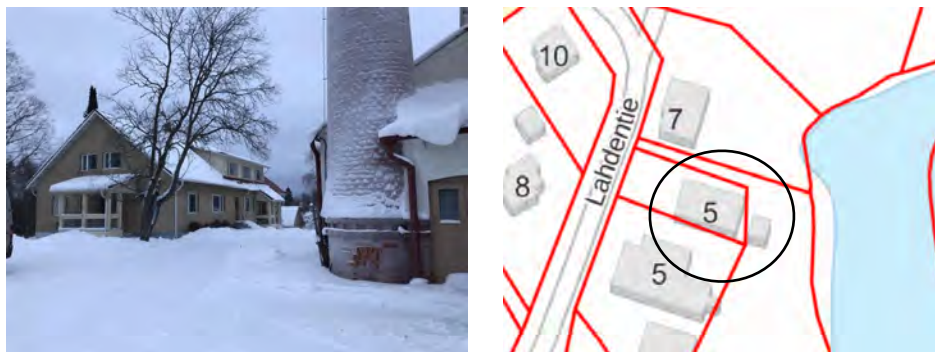
74. Rantala I (entinen osuusmeijerin konttori- ja asuinrakennus),
Lahdentie 5, 743-403-4-21

Maisemallisesti merkittävällä paikalla Ylistaron asemakaavoitetulla alueella sijaitseva arkkitehti Jermo Laosmaan suunnittelema entinen osuusmeijerin konttorirakennus. Aivan osuusmeijerin vieressä sijaitseva tiilirunkoinen ja satulakattoinen rakennus edustaa jälleenrakennuskaudelle tyypillistä, mutta arkkitehtuuriltaan laadukkaampaa puolitoistakerroksista rakentamista. Rakennus on säilynyt sekä runkomalliltaan että tyylillisiltä yksityiskohdiltan hyvin. Hieman alempana jokirannassa on alkuperäisessä asussaan säilynyt mahdollisesti rankorakenteinen ja satulakattoinen saunarakennus, joka edustaa yksityiskohdiltan myös 1950-luvulle tyypillistä rakentamista.

Rakennus sijaitsee maisemallisesti erittäin merkittävällä paikalla maakunnallisesti merkittäväksi ehdotetussa Ylistaron vanhan keskustan alueella ja kuuluu osaltaan osuusmeijerin, entisen pankin ja naapuritontilla olevan rukoushuoneen kanssa alueen historialliseen julkisen rakentamisen kerrostumaan.

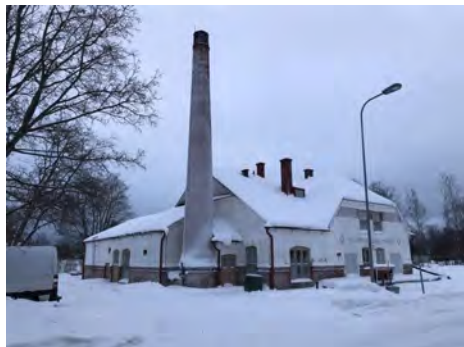
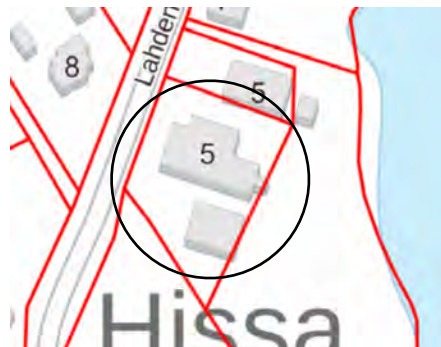
75. Rantala (Entinen Osuusmeijeri), Lahdentie 5, 743-403-4-15

Vuonna 1908 valmistunut melko kookas pääosin tiilirunkoinen alueelle harvinaista jugendtyyliä edustava meijerirakennus, joka sijaitsee maisemallisesti erittäin merkittävällä paikalla Ylistaron vanhassa keskustassa. Rakennuksen on suunnitellut maatalousrakentamisen kehittäjänä tunnettu arkkitehti Heikki Helin (1868-1923).

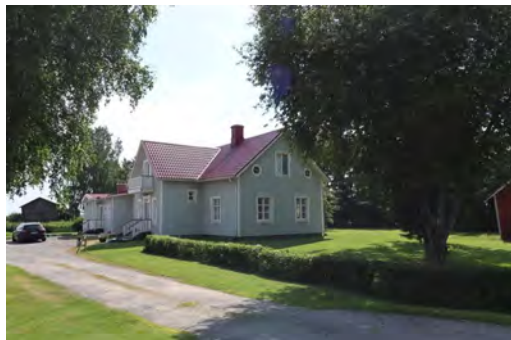
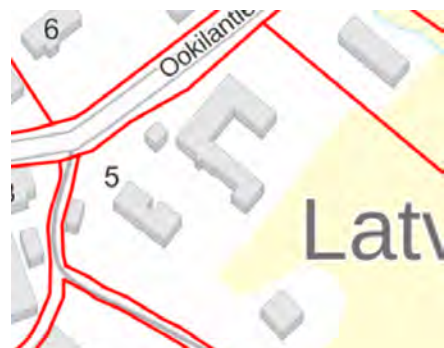
76. Latva-Kriikku, Ookilantie 5, 743-425-4-107

Latva-Kriikku sijaitsee näkyvällä paikalla Ookilantien varressa. Tien toisella puolella on Kriikun tila.

Pihapiirissä on vuonna 1930 valmistunut asuinrakennus, vanha kaksikerroksinen vilja-aitta, suurikokoinen kivinavetta ja pieni saunarakennus. Ainakin saunarakennus ja vilja-aitta ovat arviolta saman ikäisiä asuinrakennuksen kanssa. Navetan vanhimmat osat valmistuneet ennen vuotta 1950 ja sitä on laajennettu ainakin vuonna 1986. Navetan yhteydessä on autokatos ja kaksikerroksinen ulkorakennus, joiden iästä ei ole tietoa. Latva-Kriikun tila on erotettu Rintakriikusta vuonna 1931.

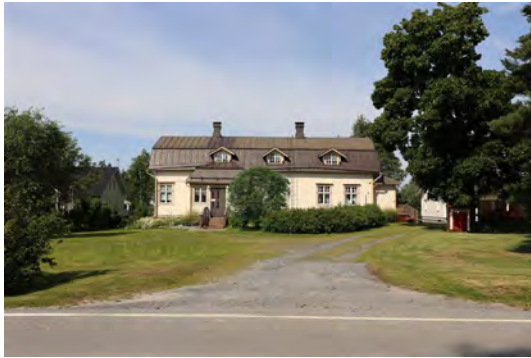
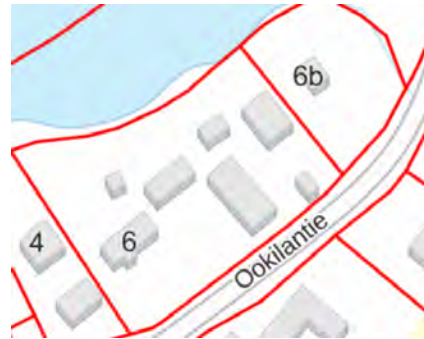
77. Kriikku, Ookilantie 6, 743-425-4-157

Kriikun tila sijaitsee Ookilantien varrella, Kyrönjoen eteläpuolella ja Kirkkosillan itäpuolella. Melko suuri tontti on jakautunut kahteen pihapiiriin, Ookilantie A ja B pihoihin (B-piha omalla kiinteistöllään ja siihen kuuluu ainoastaan uusi asuinrakennus). Ookilantie B -pihaan on rakennettu uusi asuinrakennus ja molemmille yhteinen autokatos on A-pihan puolella. Tontilla on siis vuonna 1920 valmistuneen asuinrakennuksen lisäksi uudempia rakennuksia sekä muita vanhoja rakennuksia. Vanhoja rakennuksia ovat kivinavetta, sen joen puoleisessa päädyssä oleva pieni ulkorakennus ja aittarakennus. Asuinrakennus on A-pihan puolella, hieman kauempana tiestä, mutta silti hyvin näkyvällä paikalla. Asuinrakennus on tien suuntaisesti. Kivinavetta jakaa pihojen alueet, sillä se on niiden keskikohdassa pääty kohti tietä. Aittarakennus on B-pihan pihatien ja Ookilantien vieressä, pääty kohti Ookilantietä.

Maisemallisesti pihapiiri on yksi Ookilantien Kirkkosillan puoleisen pään keskeisistä kohteista. Pihapiirissä on useampia uudempia rakennuksia, kuten autokatos ja hallirakennus. Hallirakennus on mittasuhteiltaan hieman liian suuri pihapiiriin, mutta se sijaitsee hieman sivussa. Autokatoksen tieltä on purettu vanhempi ulkorakennus. Katos on muodoltaan ja mittasuhteiltaan pihaan sopiva.

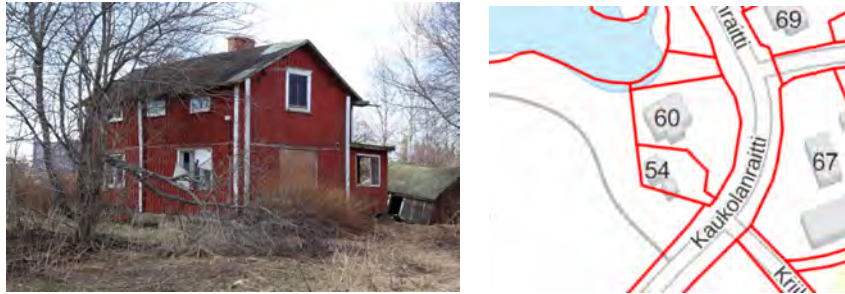
78. Koskenranta, Kaukolanraitti 54, 743-425-4-24

Aivan Kotirannan vehnämyllyn vieressä oleva autiotalo, joka on pieni pohjalaistyyppinen puolitoistakerroksinen asuinrakennus. Rakennettu KTJ:n mukaan 1920-luvulla, mutta pitkät nurkat ja vuoliaisilla oleva katto kertovat, että rakennus on todennäköisesti jopa 1800-luvun puolelta. Pihapiirissä myös pieni ulkorakennus.

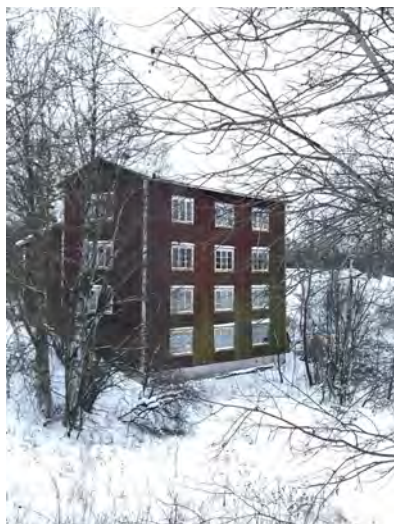
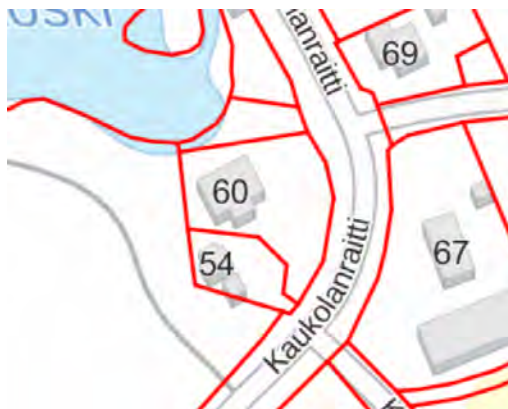
79. Kotiranta vehnämylly, Kaukolanraitti 60, 743-425-4-32

Kyrönjoen rantaan laskevassa rinteessä sijaitseva rankorakenteinen ja satulakattoinen, osin neljäkerroksinen vehnämylly on valmistunut vuonna 1939 (KTJ 1940). Kirkkosillan pielessä sijaitseva korkea rakennus erottuu pitkälle Kyrönjokivarren maisemassa ja kuuluu osaksi maakunnalliseksi merkittäväksi ehdotettua Ylistaron vanhan keskustan kulttuuriympäristöä.

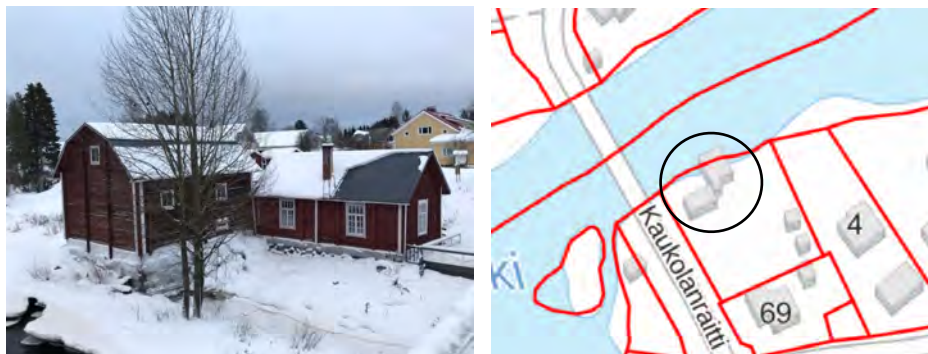
80. Kriikun mylly, Kaukolanraitti 71, 743-425-4-35

Valtakunnallisesti merkittävä myllyrakennus, joka on valmistunut 1870-luvulla. Myllyyn kuuluu korkeampi mansardikattoinen osa, jossa itse myllykoneisto on ollut ja sen edustalla oleva matala yksikerroksinen osa, joka nykyään palvelee kesäkahvilana. Parkkialueelle on siirretty kaksi vanhaa aittaa kahvilan käymälätiloiksi.

Mylly on valmistunut 1870-luvun lopulla. Myllyssä on ollut neljä kiviparia, krynikone leipäviljaa varten ja jonkin aikaa generaattori, joka on tuottanut sähköä lähitaloille. Myllyn avulla on saatu myös vettä lähellä sijaitseviin taloihin. Mylly on pyörittänyt myös pärehöylää. Kolmikerroksisessa myllyssä on myös ollut hissilaite, joka kulki kerrosten väliä. Hissiin saatiin voima myllystä.

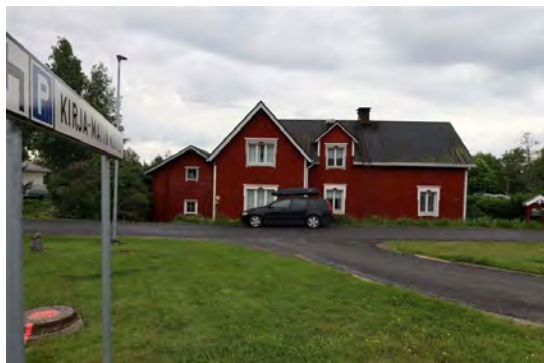
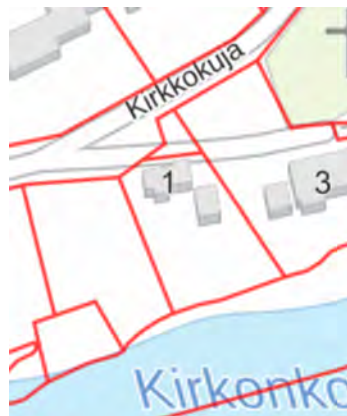
81. Kahrala, Sankarinkuja 1, 743-403-3-24

Kahralan talo sijaitsee Sankarinkujan ja Kirkkokujan risteyksessä aivan vanhan keskustan tuntumassa. Pihapiiri rajautuu Kyrönjokeen eteläpuolella.

Asuinrakennus on vuodelta 1905 ja pihapiirissä on myös nykyisten asukkaiden paikalle siirtämä kaksikerroksinen vanha hirsinen aittarakennus. Asuinrakennus on ollut perinteinen harjakattoinen puolitoistafooinkinen talo, mutta se on käynyt läpi suuria muutoksia.

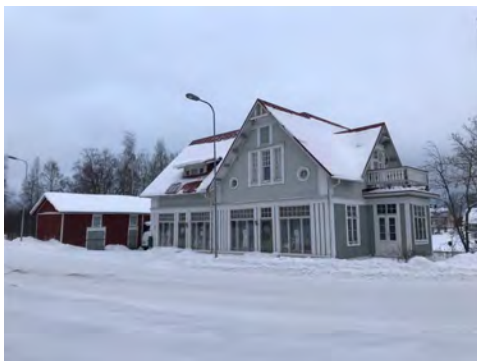
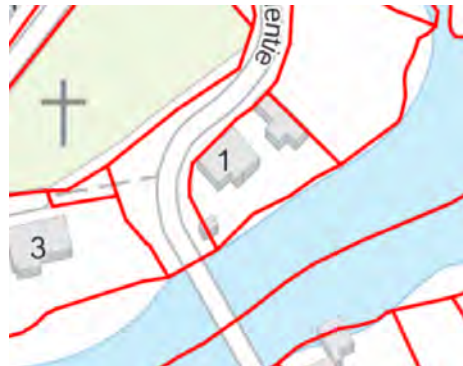
82. Osula, Lahdentie 1, 743-403-4-46

Vuonna 1913 rakennettu jugendtyylinen näyttävä rakennus on puolitoistakerroksinen. Alakerran vanhat ikkunat ja ovet on säilytetty ja kunnostettu. Liiketilän ovet ovat todennäköisesti 1950-luvulta. Julkisivut ovat muuten lähes alkuperäisessä asussaan. Pihapiirissä sijaitsee myös entinen osuuskaupan ulkorakennus, jonka tienpuoleisessa lautarakenteisessa päädyssä oli osuuskaupan rautamakasiini. Toinen pääty on kaksiosainen ja hirsirakenteinen. Joen puoleinen osa oli suolamakasiinina ja keskimmäisessä osassa säilytettiin jauhoja ja säkkejä. Rakennus on ilmeisesti siirretty pihapiiriin kaupparakennuksen talousrakennukseksi tai sitten se on Hanhikosken talon entinen ulkorakennus.

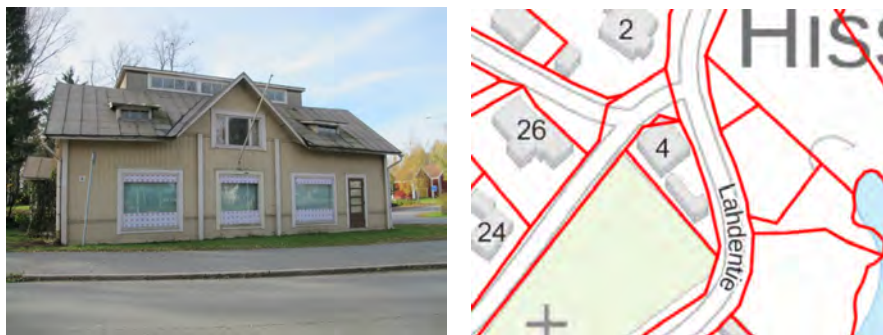
83. Wälimäki, Lahdentie 4, 743-403-4-20

1910-luvulle ajoittuva asuin- ja liiketontti maisemallisesti merkittävällä paikalla Ylistaron vanhan hautausmaan vieressä maakunnallisesti merkittäväksi ehdotetussa Ylistaron vanhan keskustan rakennetussa kulttuuriympäristössä. Kiinteistö käsittää viimeistään 1910-luvulla valmistuneet asuin- ja liikerakennuksen (KTJ 1913) ja ulkorakennuksen (1915), jotka muodostavat yhtenäisen elinkeinohistoriallisen kokonaisuuden merkittävässä miljöössä. Liiketoiminta on loppunut kiinteistössä jo jonkin aikaa sitten. Hirsirunkoisen ja pitkänurkkaisen asuin- ja liikerakennuksen ulkoasu on kokenut mittavia muutoksia viimeistään 1940–50-lukujen paikkeilla, mutta alkuperäinen rakennusajankohta on edelleen havaittavissa. Toisaalta pitkät nurkat saattaisivat viitata myös aikaisempaan rakennusajankohtaan. Rakennus on muutettu nykyiseen, yksiruutuisine näyteikkunoineen selkeää liikekäyttöä ilmentävään ulkoasuunsa viimeistään 1900-luvun puolivälin paikkeilla. 1900-luvun alkuun tai alkupuolelle ajoittuva ulkorakennus on säilynyt ulkoisesti erittäin hyvin ja se muodostaa liikerakennuksen kanssa kyläkuvan kannalta merkittävän kokonaisuuden.

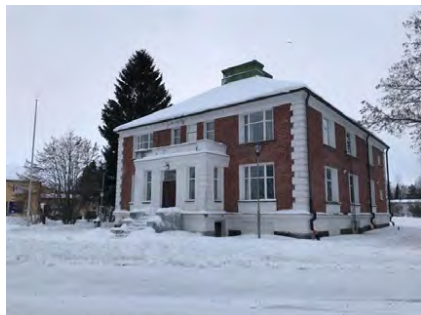
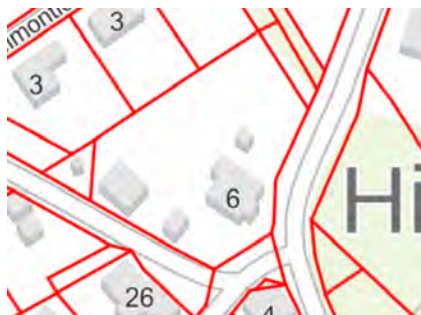
84. Pankki, Lahdentie 6, 743-25-56-1

Ylistaron vanhassa keskustassa sijaitseva jugendin ja varsinkin klassismin piirteitä omaava vuonna 1916 valmistunut entinen säästöpankin talo tontteineen. Pihapiiriin kuuluu pankkirakennuksen lisäksi 1920-luvulla valmistunut sauna sekä 2000-luvulla pihalle siirretty lottakioski, joka on käsitelty vuoden 2022 inventoinnissa erillisenä kohteena.

Näyttävä pankkirakennus pihapiireineen sijaitsee maisemallisesti erittäin keskeisellä paikalla Risteysalueella vastapäätä vanhaa Välimäen kauppaa. Rakennuksen on suunnitellut rakennusmestari Ahto Sippola, mutta jugendin ja klassismin piirteitä omaavan rakennukset julkisivut ovat arkkitehti Wäinö Gustaf Palmqvistin käsialaa. Rakennusta on laajennettu Matti Björklundin (Visanti) suunnitelmien mukaan 1920-luvulla mitä ilmeisimmin sisäpihan puolelta. Pihapiirissä on lisäksi arkkitehtonisesti laadukas tiilirunkoinen, suurelta osin valkoiseksi rapattu klassistinen aumakattoinen saunarakennus, jossa on jäljitelty pankkirakennuksen tyyliä. Mahdollisesti Björklundin suunnittelema sauna on valmistunut vuonna 1928.

Pihapiirissä sijaitseva mahdollisesti Matti Björklundin (Visanti) suunnittelema klassistinen saunarakennus on säilynyt ulkoisesti hyvin ja edustaa arkkitehtonisesti laadukasta suunnittelua. Saunarakennus muodostaa pankin kanssa arkkitehtonisesti laadukkaan ja yhtenäisen kokonaisuuden. Pankki sijaitsee maakunnallisesti merkittäväksi ehdotetussa Ylistaron vanhan keskustan alueella maisemallisesti erittäin keskeisellä paikalla Risteysalueella vastapäätä vanhaa Välimäen kauppaa. Pankki muodostaa läheisen Osuusmeijerin ja vanhan rukoushuoneen kanssa julkisten rakennusten keskittymän.

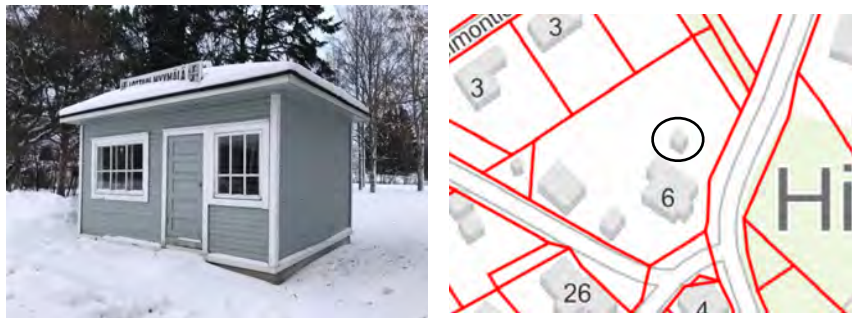
85. Lottakioski, Lahdentie 6, 743-25-56-1

1930-luvulle ajoittuva aumakattoinen, rankorakenteinen ja satulakattoinen Lotta Svärdin käytössä ollut kioskirakennus, joka on sijainnut alun perin kirkkokosken partaalla, hautausmaan portin vieressä, mutta siirretty nykyiselle paikalleen entisen Ylistaron säästöpankin talon pihapiiriin ja kunnostettu 2000-luvun alussa. Rakennus on kunnostettu alkuperäisilmettä kunnioittaen.

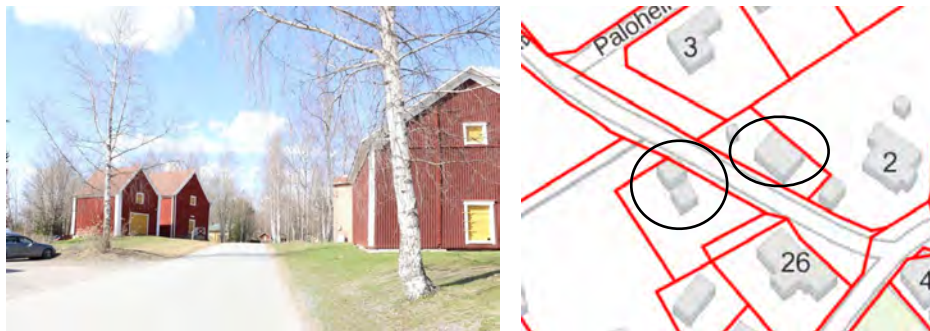
86. Museomakasiinit, Kaskiontie, 743-403-41-2

Ylistaron vanhan keskusta alueella, aivan vanhan pankkirakennuksen ympäristössä on kolme museokäytössä olevaa viljamakasiinia, jotka muodostavat yhtenäisen kokonaisuuden. Aitat on rakennettu muistitiedon mukaan nykyiselle paikalleen 1800-luvulla. Aitat ovat ryhmittyneet siten, että toisella puolella tietä on kaksi aitoista, toisella puolella yksi.

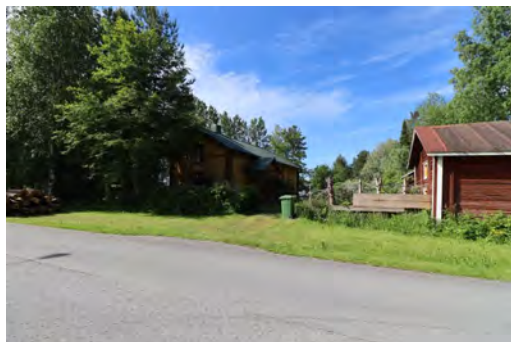
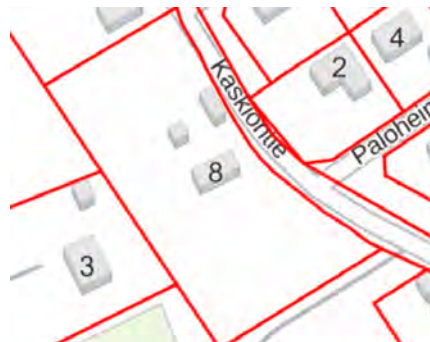
87. Laurila, Kaskiontie 8, 743-403-4-171

Laurilan pihapiiri sijaitsee Kaskiontiellä, lähellä Kirja-Matin koulua ja museomakasiineja. Pihassa on pääty tielle päin oleva 1800-luvun lopun pohjalaistalo, tien suuntaisesti oleva aittarakennus, jota on jatkettu lautarakenteisella osalla sekä tallirakennus vuodelta 1842. Rakennukset muodostavat kolmelta sivulta umpinaisen pihapiirin. Pihaa ympäröi korkea vanha puusto, joka pääasiassa koivua.

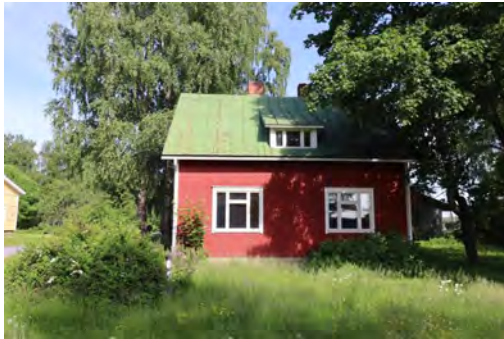
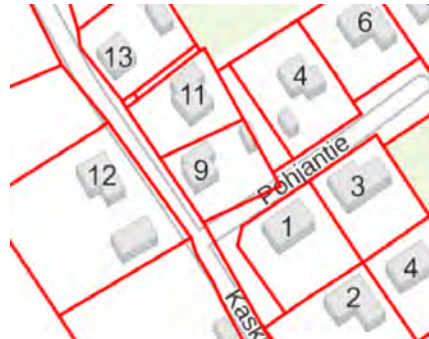
88. Isokoivu, Kaskiontie 9, 743-403-4-96

Kaskiontien varressa arviolta 1950-luvulla valmistunut asuinrakennus, jota on laajennettu vuonna 1972 (KTJ). Pihapiirissä asuinrakennuksen lisäksi pieni ulkorakennus, joka on rekisteritietojen mukaan valmistunut vuonna 1942 ja näiden lisäksi uudempi huvimaja.

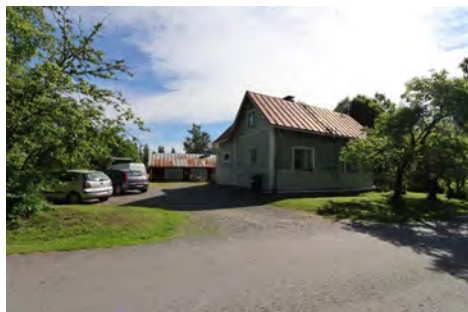
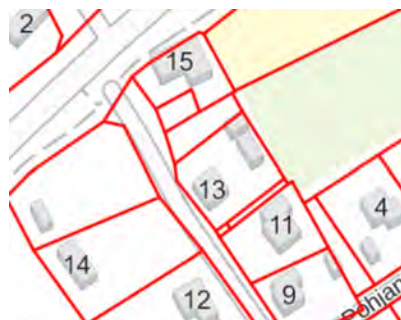
89. Finnilä, Kaskiontie 13, 743-403-4-87

Finnilän pihapiiri sijaitsee Kaskiontien päädyssä, lähellä Lapuantietä. Lapuantielle pihapiiri tosin ei näy. Finnilän pihapiirissä on vuonna 1938 nykyiselle paikalleen siirretyn asuinrakennuksen lisäksi piharakennus, joka sijaitsee pihan perällä, tien suuntaisesti olevaa asuinrakennusta vastapäätä. Rakennusten väliin jää oleskelupihaa.

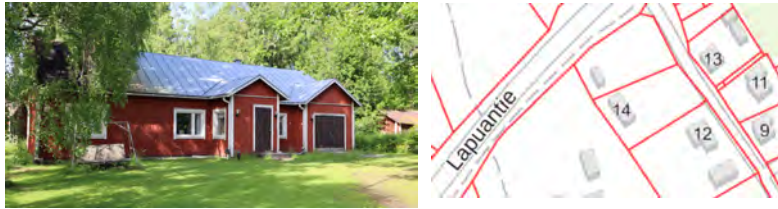
90. Mäkialsta, Kaskiontie 14, 743-403-4-93

Pieni pihapiiri Kaskiontien perällä, maisemallisesti hieman sivussa. Pihassa vuonna 1949 valmistunut asuinrakennus, joka kartoitettiin vain pintapuolisesti, sillä ulkoasultaan rakennus on muuttunut niin, että alkuperäistä ilmettä on vaikea hahmottaa.

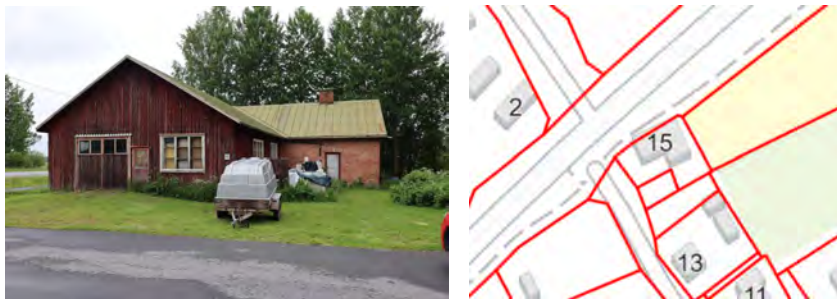
91. Pohjan Kone -pajarakennus, Kaskiontie 15, 743-403-4-110

Aivan Kaskiontien päädyssä Lapuantien tuntumassa on Pohjan vanha konepaja 1950-luvulta. Rakennus on vinkkelin muotoinen, toinen osa on

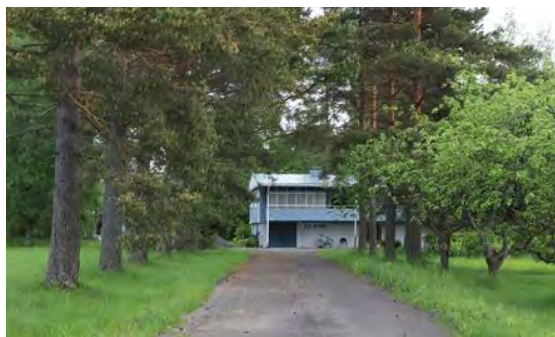
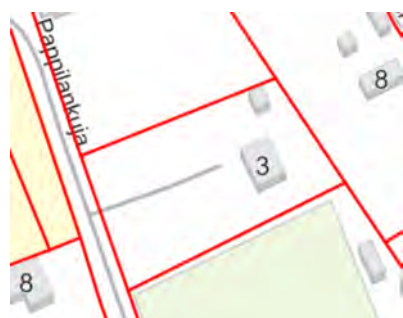
92. Toivikko, Pappilankuja 3, 743-403-49-0

Toivikon pihapiiri sijaitsee Pappilankujalla, lyhyen pihatien päässä. Pihatietä reunustaa molemmin puolin mäntyrivistö. Pihapiiri näkyy vain hieman Pappilankujalle, sillä se on korkean puuston suojissa.

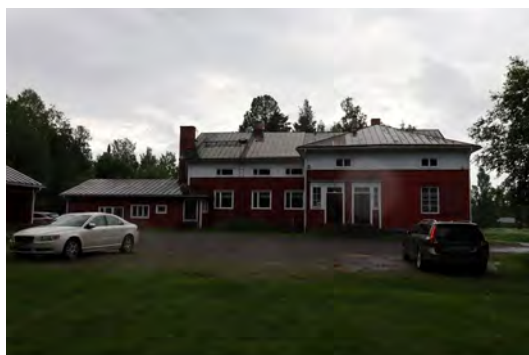
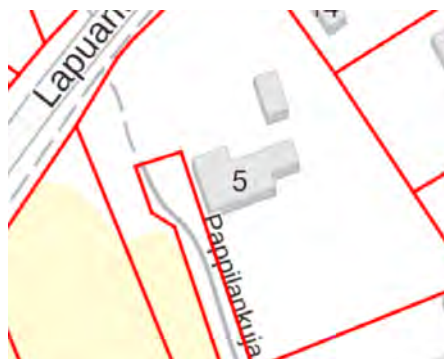
93. Ojalan pappila, Pappilankuja 5, 743-403-11-34

Ojalan pappila on suurikokoinen rakennus Pappilankujan päässä.

Pihapiirissä jäljellä ainoastaan piharakennus arviolta 1960-1970-luvulta. Muut pappilan rakennukset on purettu, muun muassa pappilan pihatupa vuonna 1964. Vanhoista tilatoiminnoista ei ole enää merkkejä pihapiirissä.

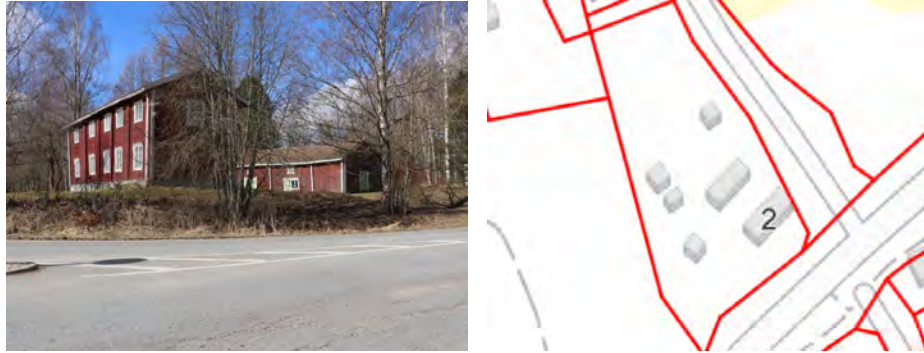
94. Sippola (rek.nimi Rantalahti), Kärkimäentie 2, 743-403-4-165

Sippolan pihapiiri sijaitsee Lapuantien ja Kärkimäentien kulmauksessa. Hieno kaksifooninkinen asuinrakennus näkyy hyvin Lapuantielle, joten sillä on keskeinen maisemallinen asema Kaskionmäen ympäristössä.

Hieno kaksifooninkinen asuinrakennus näkyy hyvin Lapuantielle, joten sillä on keskeinen maisemallinen asema Kaskionmäen ympäristössä. Rakennukset hyvin säilyneitä, korjaukset iäkkäitä ja ne sopivat rakennuksien alkuperäiseen ilmeeseen. Pihapiirissä on jäljellä maataloustoimintaan liittyviä rakennuksia, mm. iäkäs aitta. Vilja-aittoja todennäköisesti siirretty alkuperäisiltä paikoiltaan. Asuinrakennuksessa on toiminut Ylistaron ensimmäinen kauppa. Tila tyhjillään, mutta vielä hyväkuntoinen.

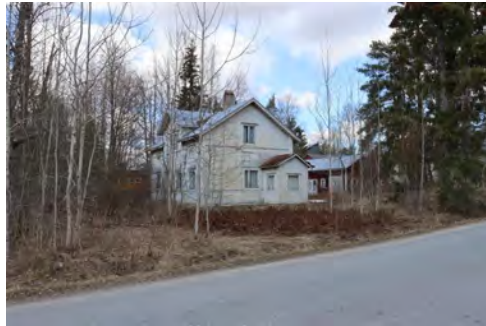
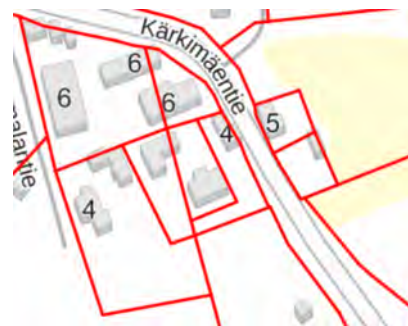
95. Ojares (rek.nimi Rinne), Kärkimäentie 4, 743-403-4-100, -4-16, -29-7

Ojareksen pihapiirissä on vuoden 1900 tienoilla rakennettu puolitoistafooninkinen asuinrakennus ja pihan peränurkassa vinkkelinmallinen ulkorakennus, joka on 1950-luvun paikkeilta. Pihapiiriä ympäröi melko sankka puusto ja kasvusto, sillä tila on tyhjä. Ojareksen talon pääty on kohti Kärkimäentietä, jonka toisella puolella on Korven mäkitupa. Ojareksen lähistöllä Kaskionmäen alarinteessä Lapuantien varressa on myös Sippolan pohjalaistalon pihapiiri.

Ojareksen talo on kauppias Mikko Kaupin 1900-luvun vaihteen tienoilla rakennuttama. Talossa on asunut mm. Orvokki Autio vanhempineen. Ei ole tiedossa mitä ulkorakennuksia pihapiirissä on ollut, mutta viimeisimmät suurimmat muutokset niin Ojareksen asuinrakennuksessa kuin pihapiirissä ovat tapahtuneet 1950-luvulla. Tuolloin on ainakin rakennettu pihan ulkorakennus, vaihdettu ikkunat ja rakennettu asuinrakennuksen itäpäätyyn huussi. Tila on ollut tyhjä mahdollisesti jo pidemmän aikaa, mutta rakennukset ovat vielä päällisin puolin pääosin hyväkuntoisia. Käyttämättömyys on kuitenkin selkeä uhka rakennuksen säilyvyydelle ja olisi suotavaa löytää sille käyttötarkoitus pikaisesti.

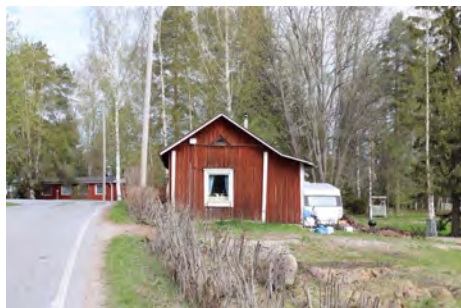
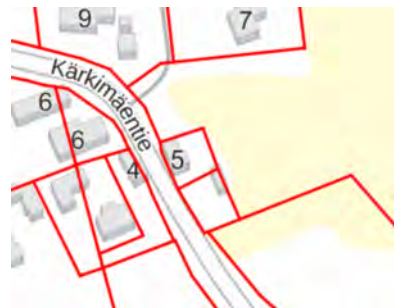
96. Korpi, Kärkimäentie 5, 743-403-4-39

Korpi on aivan Kärkimäentien kyljessä seisova pieni mäkituvan asuinrakennus, jonka rakennusaika on KTJ:n mukaan 1920, mutta tämä ei välttämättä ole oikea rakennusaika. Korpi on lohkottu lahden kantatilasta vuonna 1927. Vuosi 1927 voisi hyvin olla tuvan tarkempi rakennusvuosi. Pihapiirissä on aiemmin ollut myös pieni ulkorakennus, mutta se on viime vuosina purettu. Myös tien samalla puolella, Korven eteläpuolella sijainnut, Mieltyn pieni mäkitupa on purettu vuosien 2010 ja 2013 välillä. Pieni yksinäinen Korven talo antaa nykyään hieman irrallisen vaikutelman.

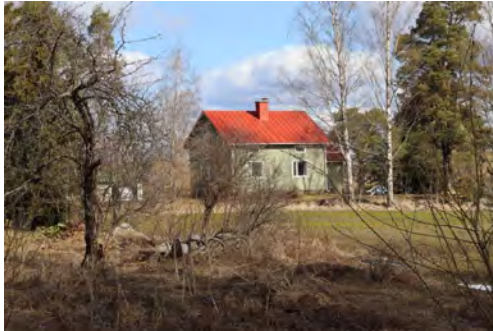
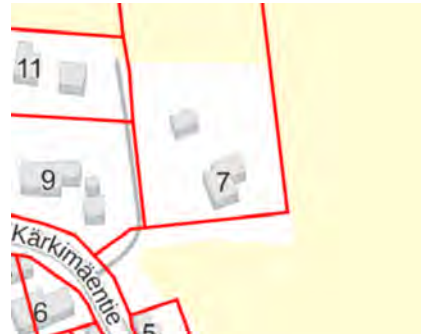
97. Mäkiniemi, Kärkimäentie 7, 743-403-29-1

Kaskionmäen itäreunalla oleva jälleenrakennuskauden kohde. Pihapiiri näkyy todella hyvin Lapuantielle, sillä tien ja pihapiirin välissä on vain aukeaa peltomaisemaa. Tämän lisäksi se näkyy hyvin myös Kärkimäen raitille, vaikka se sijaitseekin hieman tiestä kauempana ikään kuin omalla saarekkeellaan pellon reunassa. Pihapiirissä on asuinrakennus, uudehko huvimaja ja pieni ulkorakennus, joka on luultavasti 1960-1970-luvulta.

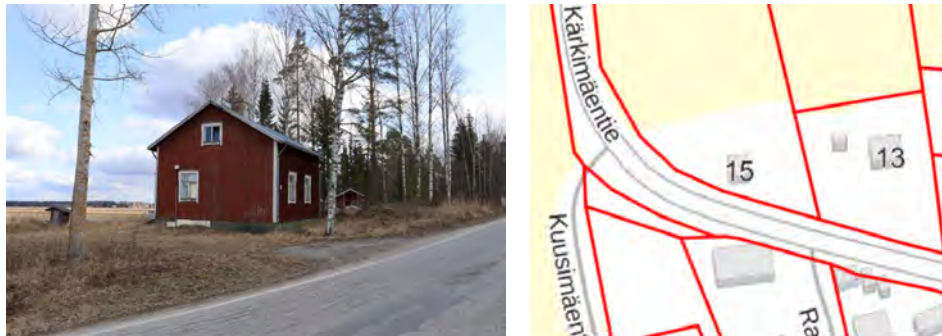
98. Mäkiluoma, Kärkimäentie 15, 743-403-28-1

Mäkiluoman pientilan pihapiiri sijaitsee Kaskionmäen alueella aivan mäen pohjoisosan alarinteessä, laajojen peltoaukioiden rajauksessa. Asuinrakennus on maisemallisesti erittäin merkittävällä paikalla, sillä se näkyy pitkälle Kärkimäentielle ja pelloille. Tien toisella puolella sijaitsevat Raumalantien viljankuivaajat.

Mäkiluoman pihapiirissä sijaitsevat ainoastaan asuinrakennus, vanha pieni huussi sekä uudehko tynnyrisauna. Asuinrakennus on lähellä tietä sen suuntaisesti ja sauna pihan itäreunalla. Huussi on aivan pellon reunassa. Pihan vierestä alkava peltosarka kuuluu Mäkiluoman kiinteistöön.

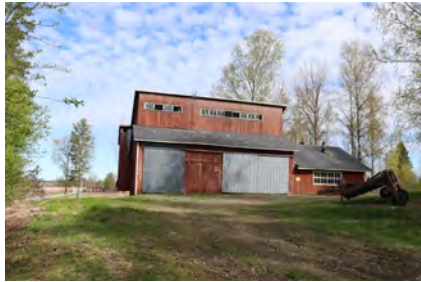
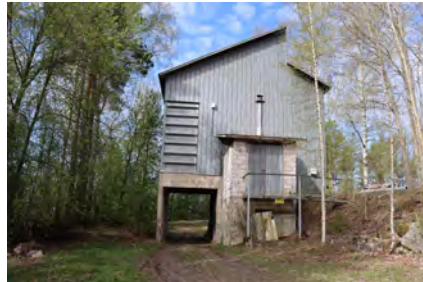
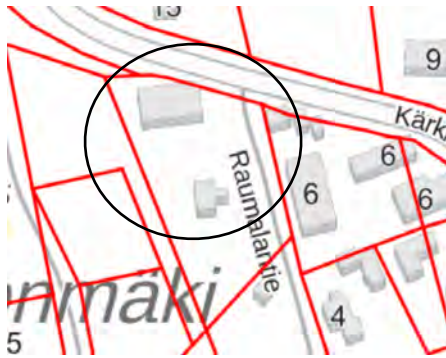
99. Kaskionmäen viljankuivaajat, Raumalantie 1, 743-403-51-0

Kuvaus:
Kaskionmäen korkeimmalla kohdalla sijaitsevat Ylistaron Kirkonkylän Maamiesseura RY:n omistuksessa olevat viljankuivausrakennukset. Rakennukset ovat yhteisessä pihapiirissä alueen pohjoispäässä, Kärkimäentien ja Raumalantien risteyksessä.

Vanhempi viljavarasto on todennäköisesti 1950-luvun paikkeilta, peltikuorinen pienempi varastorakennus on uudempi. Vanha kuivaaja on Kärkimäentien varressa tien suuntaisesti ja uudempi Raumalantien suuntaisesti pihan eteläosassa. Vanhempi, Kärkimäentietä rajaava kuivaaja on kaksiosainen: Korkeassa osassa sijaitsevat viljasäiliöt ja matalammassa on muita tiloja. Uudempi kuivaaja on peltikuorinen rakennus, joka on perustettu betonille.

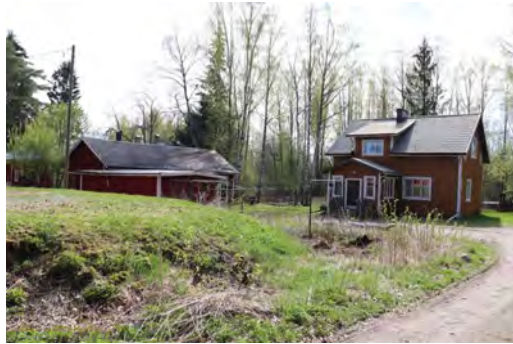
100. Mäki-Pohja, Raumalantie 4, 743-403-29-8

Mäki-Pohjan pihapiiri sijaitsee Raumalantien päässä Kaskionmäen alueella. Pihapiiri sijoittuu käytännössä aivan Kaskionmäen keskelle. Sen naapurissa idässä on Ojareksen talo, pohjoisessa Korkiamäki ja lännessä ja etelässä pihapiiriä reunustaa metsäinen alue.

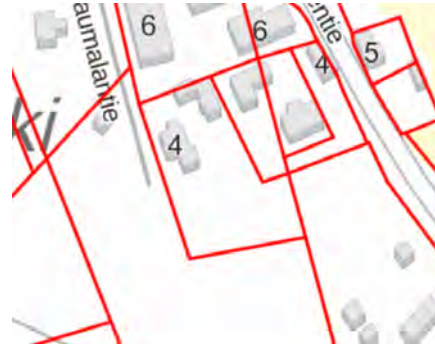
Pihapiiriin tullaan Raumalantietä pitkin, joka on lyhyt, pieni hiekkatie ja sen varrella ei ole muita rakennuksia kuin aivan alkupäässä olevat viljankuivaajat ja Korkiamäen hallirakennus. Mäki-Pohjan pihapiirissä on asuinrakennus ja vinkkelinmallinen ulkorakennus. Asuinrakennus on pihan lounaisnurkassa ja ulkorakennus koillisnurkassa.

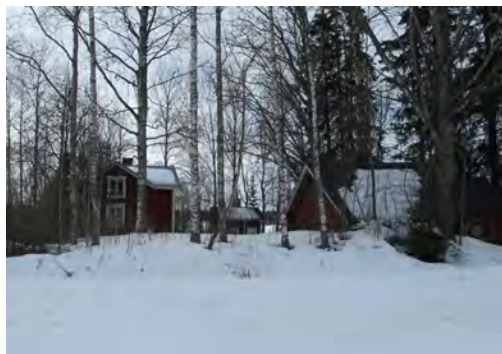
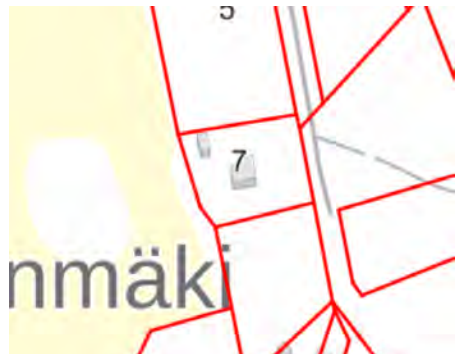
101. Nikkarinmäki, Kuusimäentie 7, 743-25-88-3

Nikkarinmäen pihapiiri sijaitsee Kaskionmäellä, vanhalla mäkitupalaisasutusalueella, Kuusimäentien varressa. Vieressä on vuonna 2019 rakentunut pihapiiri ja lähistöllä myös Niemen mäkitupa. Nikkarinmäki sijaitsee Kaskionmäen reunalla, pellon rajauksen lähellä ja pihapiiristä on hienot näkymät Ylistaron komialle kirkolle.

Nikkarinmäen pihapiiri on lohkottu Leppälahdesta vuonna 1932. Pihapiirissä on pieni asuinrakennus vuodelta 1931, luonnokivi- ja lautarakenteinen ulkorakennus, joka sijaitsee aivan tien vieressä ja sen suuntaisesti, sekä pieni sauna. Ulkorakennukset ovat arviolta samanikäisiä asuinrakennuksen kanssa.

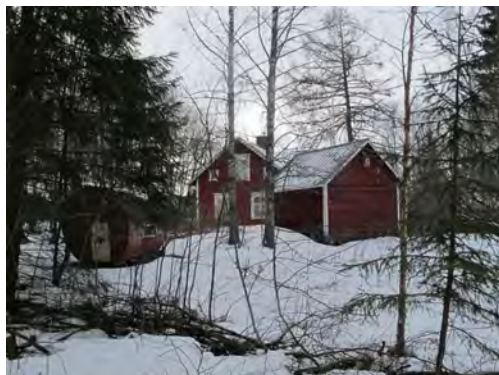
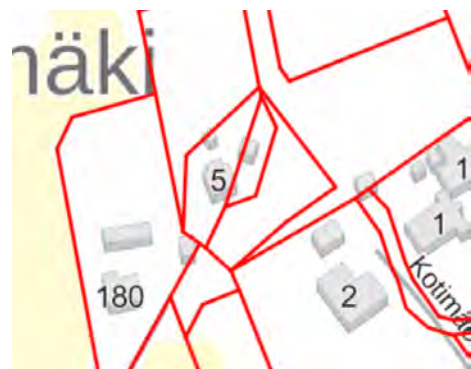
102. Niemi, Kotimäentie 5, 743-403-4-37

Niemen mäkitupalaistalo sijaitsee Kaskionmäellä. Ympäristössä on myös muita mäkitupia, muun muassa Nikkarinmäen pihapiiri aivan naapurissa. Lähistöllä on myös uudempaa asutusta.

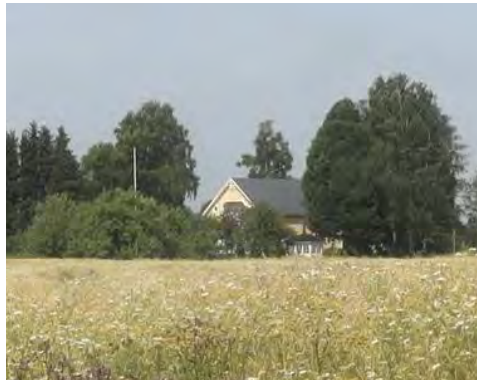
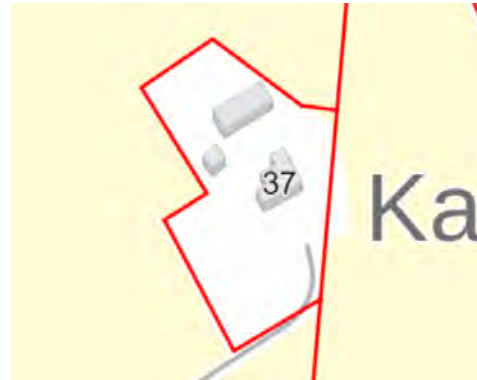
103. Kalmisto, Tuulivuorentie 37, 743-403-10-90

Kalmiston asuinrakennus on vuodelta 1949. Se on maisemallisesti hienolla paikalla, puustoisella saarekkeella keskellä Tuulivuoren peltoalueilta.

Asuinrakennus on tyypillinen jälleenrakennuskauden talo. Siinä on puolitoista kerrosta ja muodoltaan se on noppamainen. Rakennukseen on lisätty suurehko kuisti ja sen yläpuolelle on tehty sisäänvedetty parveke. Ikkunat on vaihdettu ja ulkokuuloitus myös. Päätykolmioiden yläosaan on lisätty jugendtyyliset puukoristeet. Väriltään rakennus on keltainen ja se on perustettu betonille.

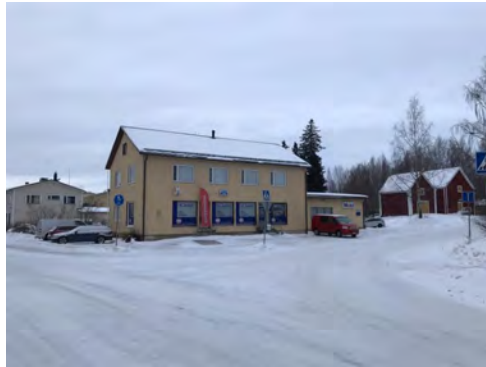
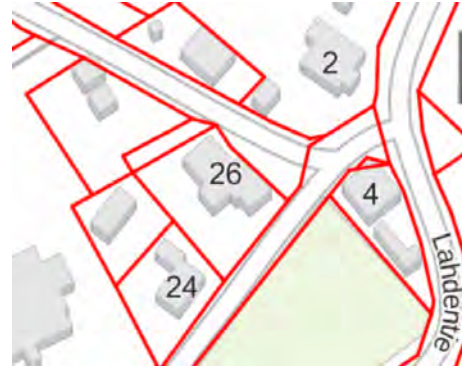
104. Kulmala, Kirkkokuja 26, 743-403-4-114

Maisemallisesti näkyvällä paikalla Ylistaron vanhassa keskustassa sijaisteva 1950-luvun kaksikerroksinen asuin- ja liikerakennus, joka on edelleen liikekäytössä. Kirkkokujan ja Kaskiontien risteyksessä sijaitseva rankorakenteinen ja satulakattoinen rakennus edustaa rakennusajankohdalle tyypillistä asuin- ja liikerakentamista sekä massoitteeltaan että tyyllisiltä yksityiskohdiltaan. Näkyvin muutos on toteutettu mitä ilmeisimmin 1970-luvulla, jolloin on valmistunut nykyisin autokorjaamon tiloina toimiva laajennus, jota on puolestaan laajennettu jonkin aikaa myöhemmin vielä lisää. Laajennusosa on yksikerroksinen ja katon profiili on alkuperäistä osaa loivempi.

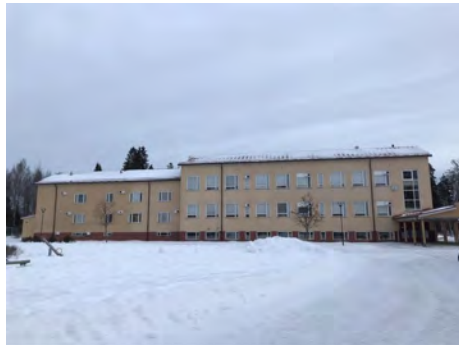
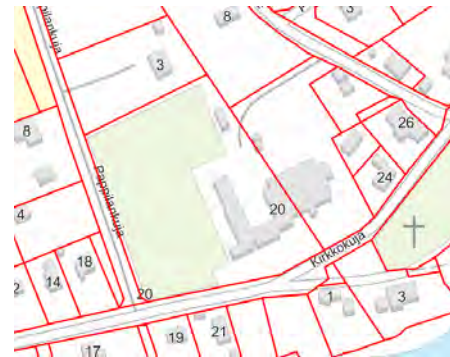
105. Kirja-Matin koulu, Kirkkokatu 20, 743-403-56-0

Kirja-Matin koulu toimii Ylistaron keskustaajaman alakouluna. Alun perin Kirkonkylän kouluna tunnettu rakennus valmistui vuonna 1957 Eino Niemelän suunnittelemana. Koulurakennuksen Kirkkokujan puoleiseen siipeen kiinni rakennettiin vuosina 2002–2004 kookas "Kirmaushalli". Alkuperäinen koulurakennus on remontoitu muutama vuosi tämän jälkeen. Alkuperäinen koulusiipi edustaa rakennusajankohdalle tyypillistä 3-kerroksista ja selkeäpiirteistä, melko tavanomaista koulurakentamista. Luokkatilat sijoittuvat keskikäytävän molemmin puolin.

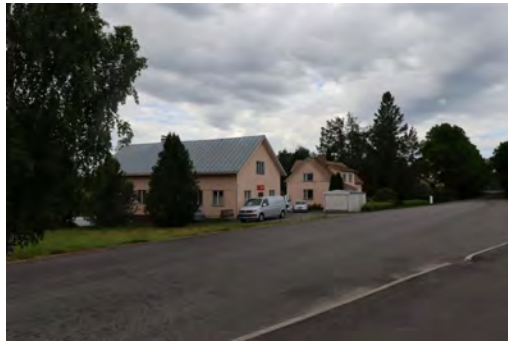
106. Majakka ja Ellilä, Kirkkokuja 19 ja 21 743-403-3-15 ja -21

Majakkan ja Ellilän pihapiirit sijaitsevat Kyrönjoen Kirkonlahden pohjoispuolella, Kirkkokujalla. Samoille omistajille kuuluvat niin Majakan pihapiiri (Kirkkokuja 19), jossa on vuonna 1937 valmistunut asuinrakennus ja Ellilä (Kirkkokuja 21), jossa sijaitsee vuonna 1952 rakennettu ja toimintansa aloittanut kehräämö. Kohteet käsitellään yhdessä, sillä ne muodostavat selkeän kokonaisuuden ja yhtenäisen pihapiirin. Majakka on vuonna 1937 valmistunut asuintalo, joka on rakennettu Kyrönjokea kohti viettävään rinteeseen siten, että Kirkkokadun puolella siinä on kaksi kerrosta ja Kyrönjoen puolella kolme kerrosta. Majakka nimen talo on saanut siitä, että valmistuessaan se on näyttäytynyt Kyrönjoen puolelle korkeana ja erottavana kohteena. Taloa on laajennettu ennen 1950-lukua, tuolloin länsipäätyyn valmistui toinen asunto-osa.

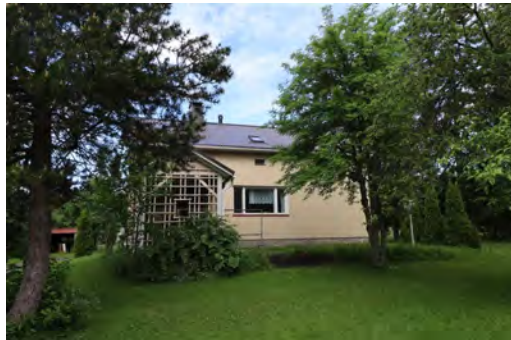
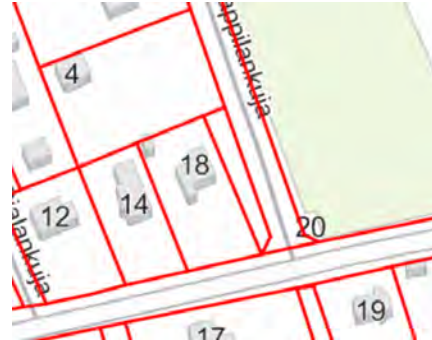
107. Markkola, Kirkkokuja 18, 743-403-3-51

Markkolan pihapiiri sijaitsee Kirkkokujan ja Pappilankujan risteyksessä. Pihassa on ainoastaan asuinrakennus ja pieni katosrakennus.

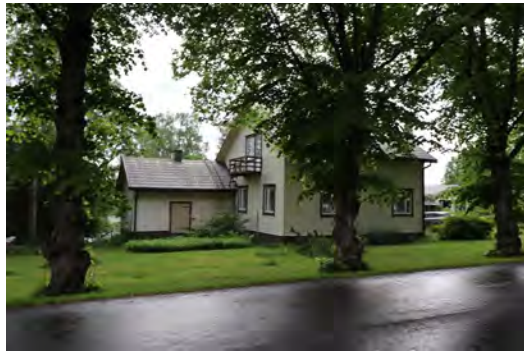
108. Ojala, Kirkkokuja 17, 743-403-3-59

Ojalan pihapiiri sijaitsee Kirkkokujan varrella ja on yksi kuja 1950-luvulla rakentuneista rintamamiestaloista. Pihapiirissä ei asuinrakennuksen lisäksi ole kuin pieni ulkorakennus. Pihapiiri rajautuu Kyrönjokeen. Piha viettää jokea kohti ja siellä on vehmasta puutarhaa.

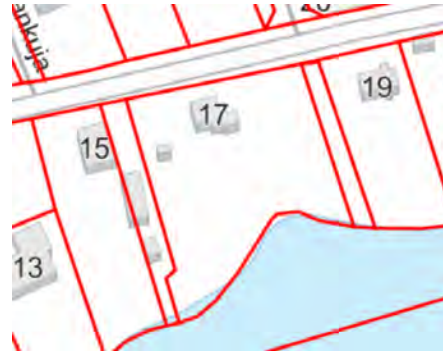
Asuinrakennus on perinteinen jälleenrakennuskauden tyyppitalo, jossa on puolitoista kerrosta. Ikkunat on vaihdettu, mutta ne ovat silti rakennukseen sopivia yksiruutuisia ikkunoita, joissa on tuuletusikkuna sivulla. Kyrönjoen puolella avokuisti, jonka ylle katto jatkuu. Rakennuksen itäpäädyssä on yläkerrassa parveke. Itäpäädyssä on myös satulakattoinen lisäosa, joka sulautuu rakennukseen hyvin.

Ojalan perinteinen rintamamiestalo on tärkeä osa Kirkkokujan jälleenrakennusajan kerrostumaa. Ojala on hyvin säilynyt kohde, jossa iäkkäät muutokset sopivat rakennuksen luonteeseen hyvin. Maisemallisesti keskeisellä paikalla, sillä näkyy hyvin niin Kirkkokujalle kuin Kyrönjoen toiselle puolelle. Pihapiirissä on ollut navetta, joka on purettu, joten tilatoiminnoista kertovia rakennuksia ei ole enää jäljellä.

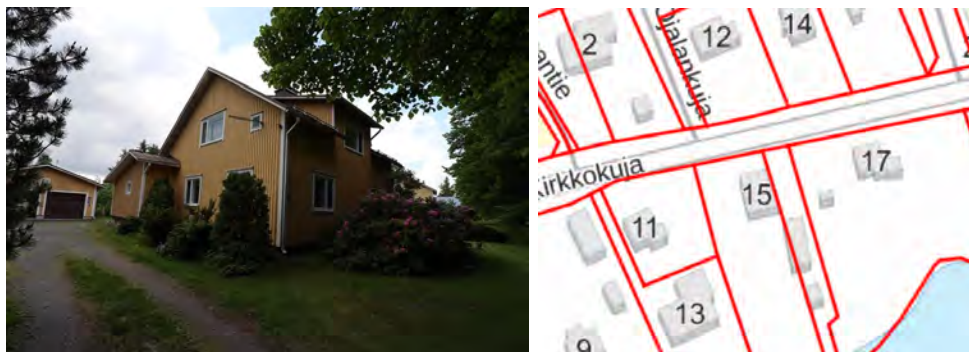
109. Kotila, Kirkkokuja 15, 743-403-3-71

Kotilan jälleenrakennuskauden pihapiiri sijaitsee Kirkkokujalla muiden saman ikäisten rakennusten keskellä.

Kotilan pihapiiriin kuuluu tyypillinen rintamamiestalo, joten se täydentää Kirkkokujan jälleenrakennuskauden kerrostumaa. Asuinrakennus on säilyttänyt ainakin kadulta katsottuna alkuperäisen muotonsa, mutta pihan puolelle on rakennettu hyvin kookas kuisti, joka peittää lähes koko julkisivun. Lisäksi ikkunat on vaihdettu, mutta ne sopivat rakennuksen tyyliin aivan hyvin. Rakennus on hyväkuntoinen.

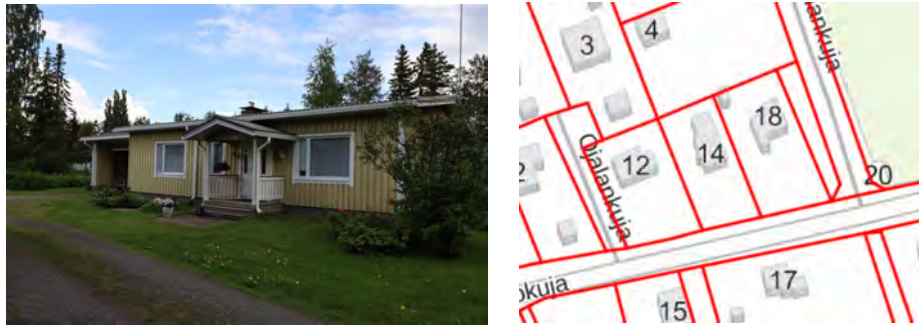
110. Sarparanta, Kirkkokuja 14, 743-25-49-2

Sarparannan pihapiiri sijaitsee Kirkkokujan keskivaiheilla sen pohjoispuolella. Pihassa on ainoastaan vuonna 1964 valmistunut ajalle hyvin tyypillinen pientalo. Naapurin Tapiola (Kirkkokuja 12) on hyvin saman tyyppinen ja valmistunut vuonna 1964, joten rakennukset muodostavat kirkkokujan varrelle 1960-luvun taloparin. Rakennukset sijaitsevat hyvin lähellä yhteisen pihatien päässä ja niiden pihat ovat yhtenäisiä. Taloja ympäröi alava nurmikenttä, jossa on joitain puskia ja pienehköjä puita. Tapiola on Kirkkokujan suuntaisesti ja Sarparanta pääty kohti Kirkkokujaa. Sarparannan talo on matala yksikerroksinen rakennus, jossa on betoniperustus ja loiva satulakatto.

Hyväkuntoinen ja hyvin säilynyt 1960-luvun asuinrakennus. Täydentää ajallista kerrostumaa Kirkkokujan maisemassa, jonka rakennuskanta alkoi kasvaa 1950- ja 1960-luvuilla. Viereisen, samanikäisen ja -tyyppisen Tapiolan asuinrakennuksen kanssa muodostaa sievän 1960-luvun taloparin.

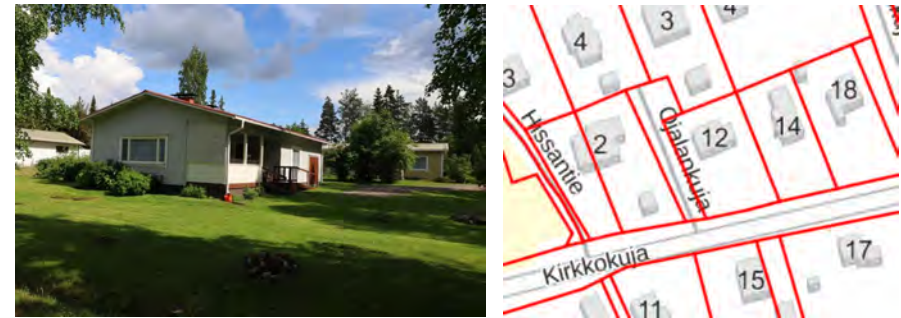
111. Tapiola, Kirkkokuja 12, 743-25-49-3

Tapiolan pihapiiri sijaitsee Kirkkokujan keskivaiheilla sen pohjoispuolella. Pihassa on ainoastaan vuonna 1964 valmistunut ajalle hyvin tyypillinen pientalo. Naapurin Sarparanta (Kirkkokuja 14) on hyvin saman tyyppinen ja valmistunut vuonna 1968, joten rakennukset muodostavat kirkkokujan varrelle 1960-luvun taloparin. Rakennukset sijaitsevat hyvin lähellä yhteisen pihatien päässä ja niiden pihat ovat yhtenäisiä. Taloja ympäröi alava nurmikenttä, jossa on joitain puskia ja pienehköjä puita. Tapiola on Kirkkokujan suuntaisesti ja Sarparanta pääty kohti Kirkkokujaa. Tapiolan talo on matala yksikerroksinen rakennus, jonka runko on rankorakenteinen ja perustus betonia. Katto on loiva satulakatto.

Hyväkuntoinen ja hyvin säilynyt 1960-luvun asuinrakennus. Täydentää ajallista kerrostumaa Kirkkokujan maisemassa, jonka rakennuskanta alkoi kasvaa 1950- ja 1960-luvuilla. Viereisen, samanikäisen ja -tyyppisen Sarparannan asuinrakennuksen kanssa muodostaa sievän 1960-luvun taloparin.

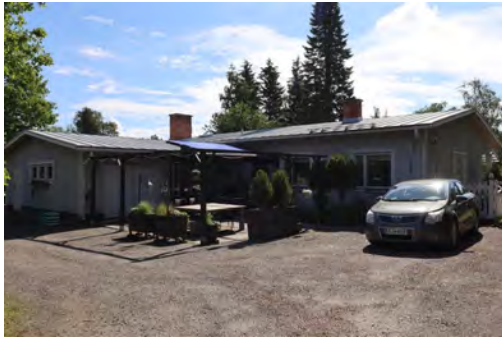
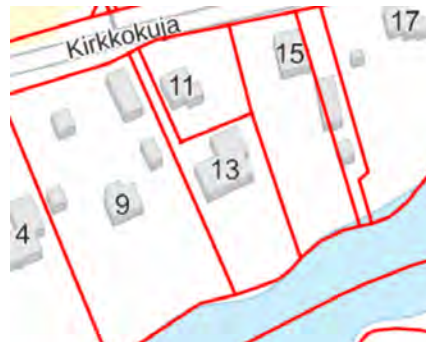
112. Maijula, Kirkkokuja 13, 743-403-3-54

Maijula sijaitsee Kyrönjoen rantavyöhykkeellä, Kotilan (Kirkkokuja 15) takana, pienen pihatien päässä. Pihapiirissä on ainoastaan asuinrakennus vuodelta 1965, eikä se näy Kirkkokujalle saakka juurikaan.

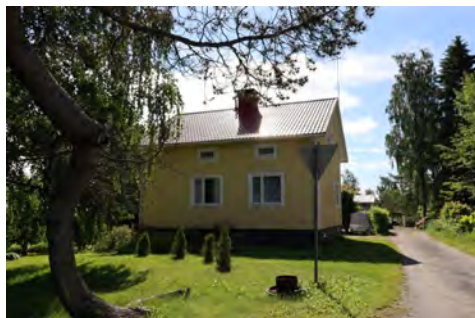
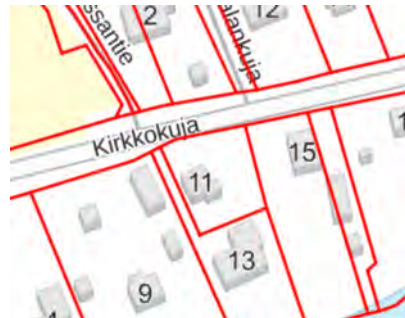
113. Ainola, Kirkkokuja 11, 743-403-3-53

Ainolan pihamaalla on ainoastaan vuonna 1954 valmistunut rintamamiestalo. Rakennus näkyy hyvin hyvin Kirkkokujalle, sillä se rajaa Kirkkokujan eteläpuolta. Ympäristössä on muita 1950- ja 1960-luvun rakennuksia.

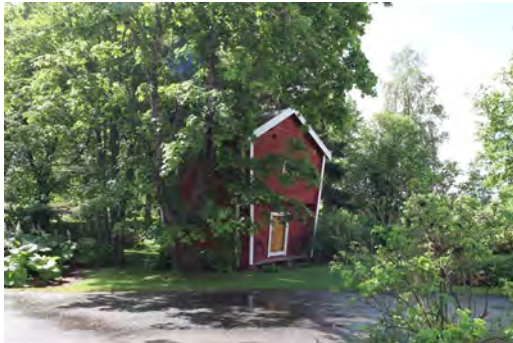
114. Ojalannurkan Aitta, Ojalankuja 2, 743-403-3-68

Ojalannurkan pihapiirissä on vanha, 1800-luvulta oleva kaksikerroksinen aitta sekä vuonna 1962 valmistunut aikakaudelle tyypillinen matala yksikerroksinen ja satulakattoinen asuinrakennus. Aitta on perinteinen maatalan aitta, joka on siirretty nykyiselle paikalleen. Siirron ajankohdasta ei ole tarkempaa tietoa, mutta se on tapahtunut 1950-luvun jälkeen. Tätä ennen paikalla on ollut peltoa. Aitta näkyy hyvin Kirkkokujalle, sen takaseinä on kohti kujaa. Aitta on kaksikerroksinen pitkänurkkainen hirsirakennus, jonka seinät ovat selkeästi liuhat, eli ylöspäin levenevät.

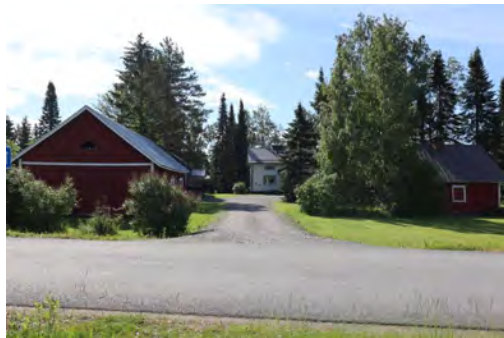
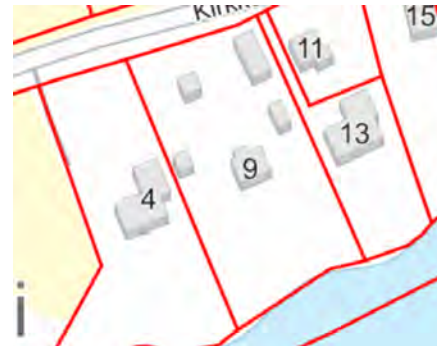
115. Hissa (Niementila), Kirkkokuja 9, 743-403-4-193

Niementilan pihapiiri sijaitsee Kirkkokujan varrella ja sen eteläpuolella virtaa Kyrönjoen Kirkonkoski. Lehmuskuja päättyy juuri ennen Niementilan pihaa.

Pihapiirissä sijaitsee vuonna 1963 valmistuneen asuinrakennuksen lisäksi yhteensä neljä vanhempaa rakennusta, joita on vaikea ajoittaa tarkasti, mutta ne ovat luultavasti 1900-luvun alkupuolelta (ehkä 1920- tai 1930-luku). Uusi asuinrakennus on aivan pihan perällä ja sitä ympäröivät vanhemmat rakennukset, siten, että pitkä ulkorakennus ja vanha pieni tupa ovat päädyt Kirkkokujaa kohti pihan itäreunassa ja vanha talli sekä sauna ovat tupaa ja ulkorakennusta vastapäätä. Uusi 1960-luvun asuinrakennus muistuttaa vielä muodoltaan jälleenrakennuskauden puolitoistakerroksista taloa, mutta on hieman kookkaampi. Vanha tupa on heti ulkorakennuksen jälkeen pihan perällä. Se on pieni talo, jossa on luultavasti tuvan lisäksi vain yksi kamari.

Pihapiirissä on säilynyt useita vanhoja rakennuksia, muun muassa vanha pieni syytinkitupa. Myös osa vanhoista tilatoiminnoista kertovista rakennuksista on säilynyt. Edellinen asuinrakennus on palanut, mutta sen tilalle on rakennettu uusi 1960-luvulla. 1960-luvun asuinrakennus sopii Kirkkokujan ympäristöön, joka koostuu suurimmalta osalta jälleenrakennuskauden pihapiireistä. Rakennukset ovat pääosin hyväkuntoisia, eikä niihin ole tehty häiritseviä muutoksia. Maisemallisesti tärkeä osa Kirkkokuja ympäristöä ja tuo kerroksellisuutta alueen rakennuskantaan, sillä tilan vanhat rakennukset ovat kujan vanhimpia.

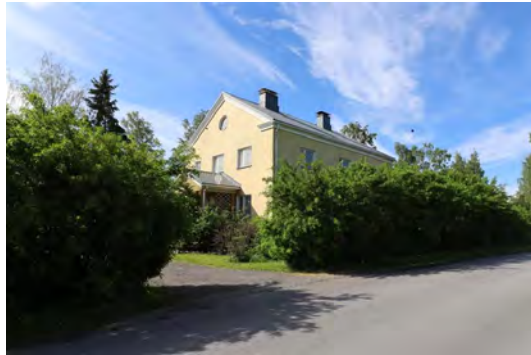
116. Kanttorila, Kirkkokuja 1, 743-403-55-0

Kanttorila sijaitsee Kirkkokujalla, aivan Lapuantien risteyksessä. Ylistaron kirkko on Lapuantien toisella puolella. Ympäristössä on muita Kirkkokadun varren 1900-luvun puolivälin tienoilla valmistuneita rakennuksia ja muutama uudempi omakotitalo. Kirkonlahti on aivan Kanttorilan eteläpuolella. Kanttorilan pihapiirissä asuinrakennuksen lisäksi on pitkä piharakennus ja puutarhaa. Asuinrakennuksen pitkä sivu reunustaa Kirkkokujaa ja piharakennus on sitä vastapäätä idän puolella pääty kohti Kirkkokujaa. Asuinrakennus on korkea (kellari, kaksi kokonaista kerrosta ja korkea ullakko) tiilirakenteinen talo, jossa on peltikatettu satulakatto, betoniperustus sekä sileäksi rapatut ja vaaleankeltaiseksi maalatut seinät. Myös kivijalka on rapattu seinäpinnan kanssa samaan tasoon ja niiden välissä on noin viiden sentin paksuinen ura. Ulkorakennus on yksikerroksinen, betonille perustettu pitkä rakennus, jossa on peltikatettu satulakatto
