Ylistaron osayleiskaava-alueen rakennusinventointi 2022

SEINÄJOEN
MUSEOT

Inventoinnit Olli Joukio & Susanna Hietämäki
Raportti: Susanna Hietämäki

16.11.2022
Tarkistettu 21.10.2024

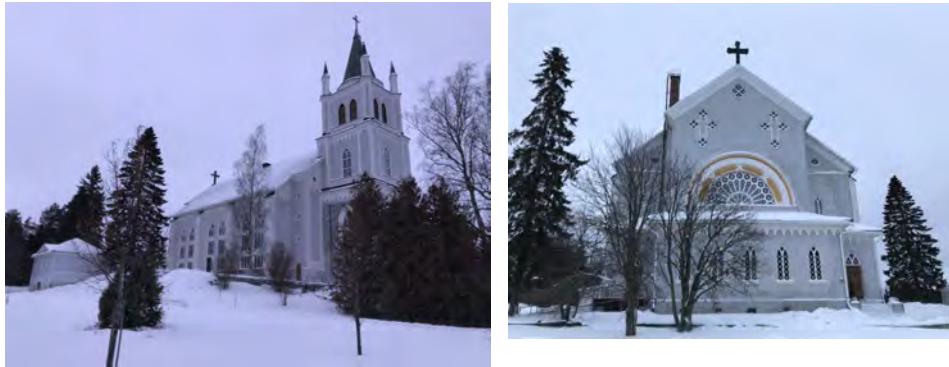
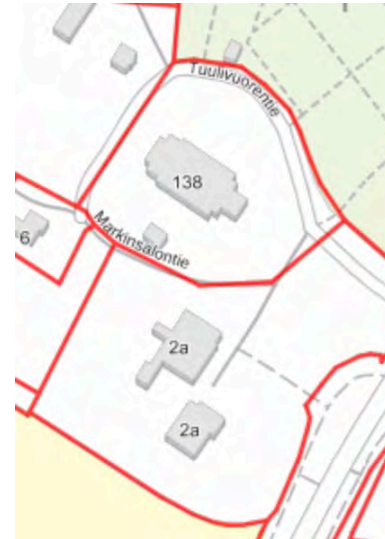
117. Ylistaron kirkko, Lapuantie 138, 743-403-881-2

Ylistaron uusgoottilaistyylinen kirkko - jota kutsutaan komiaksi kirkoksi - sijaitsee Ylistaronkeskustan lähistöllä, Kyrönjoen rantamilla Kirkkokosken kohdalla. Kirkon editse kulkee Lapuantie. Kirkko on valmistunut vuonna 1852 ja sen on suunnitellut arkkitehti Ernst Lohrmann. Rakennuksessa on muun muassa uusgotiikalle tyypillisiä torneja sekä kookkaat koristeelliset puupuitteiset kaari-ikkunat, sisäänkäynnin päällä ruusuikkuna sekä takapäädyssä kookas koristeellinen lunettimallinen ikkuna. Lähiympäristössä on siunauskappeli, hautausmaan toimisto, vanha ruumiinavaushuone (vuonna 1983 toimi ulkotarjoiluhuoneena), varastorakennus, seurakuntatalo, sekä neljään osaan jakautuva neljän hehtaarin hautausmaa.

Ylistaron edellinen kirkko oli pieni puukirkko. Se oli käytössä noin sata vuotta. Tilanpuutteen takia tehtiin anomus Keisari Nikolai I:lle suuremman kirkon rakentamista varten. Vuonna 1847 valmistuivat piirustukset, ja rakennustyöt aloitettiin välittömästi. Rakennuksen suunnitteli arkkitehti Ernst Lohrman. Kirkko valmistui toukokuussa 1852. Rakennusmestarina oli Jaakko Kuorikoski. Työvoima rakennukselle saatiin siten, että talot palkkasivat työmiehet manttaaleittain.

Ensimmäiset suuret korjaukset toimeenpantiin vuonna 1936, jolloin kirkon alle kallioon tehtiin lämpökeskus, kirkko sähköistettiin, penkit uusittiin ja kirkko maalattiin. Tämän jälkeen on tehty suurempi peruskorjaus vuonna 1970, jolloin kirkko maalattiin sisältä, valaistusta uusittiin, tehtiin uusi alttarikaide jne.

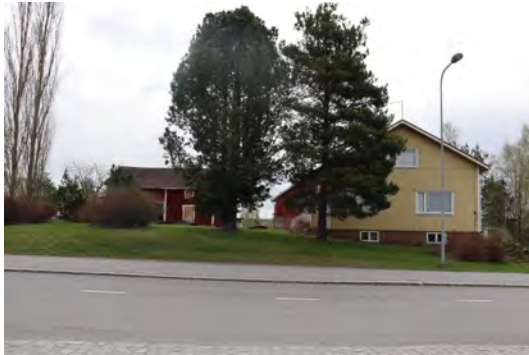
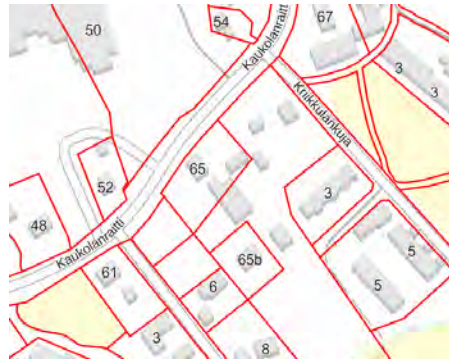
120. Asu, Kaukolanraitti 65, 743-425-9-236

Asun suuri maatilana pihapiiri sijaitsee Kaukolanraitin itäpäässä, aivan yläastetta ja lukiota vastapäätä, melko lähellä Kirkkosiltaa. Pihapiiri on ajallisesti hyvin kerroksellinen maatalo, jossa on kaksi talousrakennusta luultavasti 1900-luvun alusta, iso navetta 1900-luvun alusta, 1960-luvulla valmistunut asuinrakennus aivan Kaukolanraitin kyljessä ja tämän lisäksi hieman erillään kaksi kuivaajarakennusta sekä uusi traktorihalli aivan perimmäisenä pihassa.

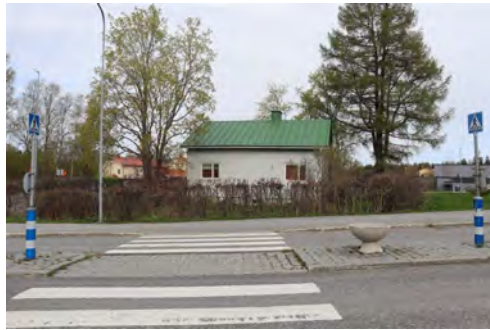
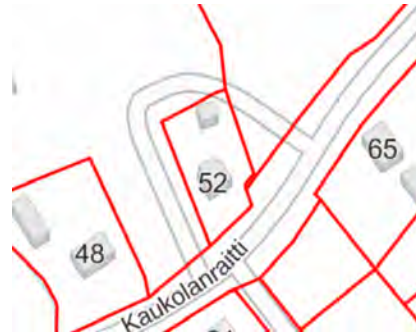
121. Pajaranta, Kaukolanraitti 52, 743-425-9-115

Pajarannan pihapiiri on Kaukolanraitin varrella, lähellä Kirkkosillan aluetta. Asuinrakennus näkyy hyvin raitinvarteen. Yläkoulun ja lukion piha-alue on aivan pihapiirin vieressä ja se ikäänkuin rajaa tonttia kolmelta puolelta. Pihapiirissä on puolitoistakerroksinen asuinrakennus vuodelta 1955 ja ulkorakennus, jonka rakennusaika ei ole tiedossa. Pihapiiri on koulua vanhempi, joten alue on ollut sen rakentuessa melko erilainen. Ympäristössä on koulun lisäksi myös muita 1950-luvun rakennuksia, kuten Kaukolanraitin liikerakennukset ja tien toisella puolella muutama asuinrakennus. Pajarannan asuinrakennus täydentää tätä ajallista kerrostumaa.

Pensasaidan ympäröimä pihapiiri on viereisen koulupihan laajentuessa ikäänkuin jäänyt pussiin pihan ja Kaukolanraitin väliin. Asuinrakennus näkyy hyvin raitille. Pajarannan asuinrakennus täydentää Kaukolanraitin itäpään 1950-luvun ajallista kerrostumaa.

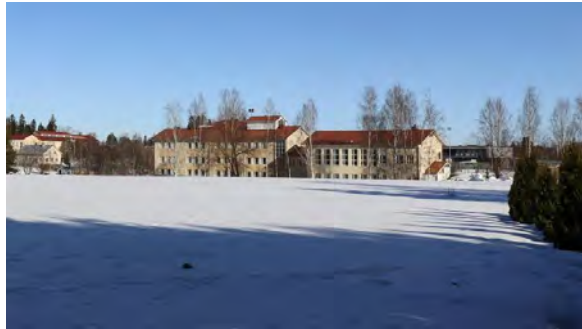
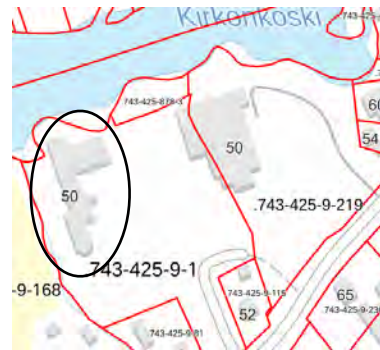
122. Ylistaron yläkoulu ja lukio, Kaukolanraitti 50, 743-425-9-219, 743-425-9-1

Kaukolanraitin varrella sijaitsee Ylistaron yläkoulu ja lukio. Rakennuksen vanhin osa on hyvin tyypillinen 1950-luvun tiilirunkoinen koulurakennus, joita rakennettiin tiuhaan jälleenrakennuskaudella. Vanha osa koostuu kahdesta osasta: lähempänä Kyrönjokea on kolmikerroksinen luokkaosa, joka on ns. sivikäytävämallia. Toisessa osassa on muun muassa juhlasali. Osia yhdistää matala sisäänkäyntiosa. Rakennuksessa on satulakatto ja seinät on rapattu vaaleankeltaiseksi. Tämä osa koulusta on hyvin tunnistettavasti vielä aikakautensa koulurakennus, mutta sitä on viime vuosina laajennettu melko kookkaalla lisäosalla, joka vaikuttaa rakennuksen massaan ja vanha osa jää hieman alisteisen asemaan. Uudistuksien alta on purettu pois vanhoja 1962 rakennettuja koulutiloja. Peruskorjauksen yhteydessä koulupihan itäreunassa oleva vuoden 1962 osa korjattiin ja sitä uudistettiin suuresti muun muassa vaihtamalla vuorausmateriaalit. Rakennusta on nykyään vaikea tunnistaa 1960-luvun rakennukseksi.

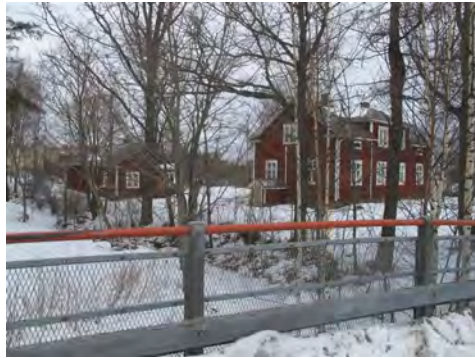
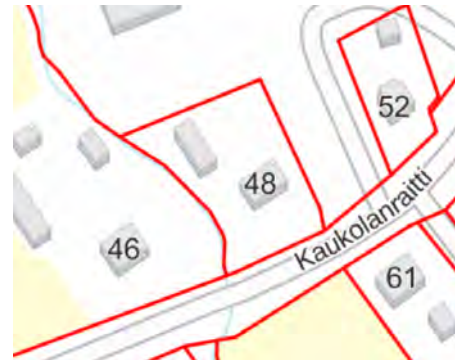
123. Hyypä (Lepola), Kaukolanraitti 48, 743-425-9-81

Hyypän pihapiiri sijaitsee Kaukolanraitin itäpäässä pienen Myllyojan sillan kupeessa, ja aivan liikealueen läheisyydessä. Pihapiirin pohjoispuolella sijaitsee Ylistaron yläkoulun alue. Pihapiirissä on puolitoistakerroksinen asuinrakennus, joka on valmistunut vuonna 1936 sekä pitkä ja matala ulkorakennus. Asuinrakennus sijaitsee tontin keskiosassa Kaukolanraitin suuntaisesti ja ulkorakennus tontin länsireunassa. Rakennukset muodostavat kahdelta reunaltaan umpinaisen pihapiirin, jota ympäröi pensasaita. Pihamaalla on myös vanha kaivo ja neliön muotoinen vesiallas. Myös asuinrakennuksen ja Kaukolanraitin väliin jää pensasaitaa ja pihamaata. Pihapiirin länsireunalla kulkee pieni Myllyoja, joka saa alkunsa Kyrönjoesta. Pihapiiriin käydään tontin itäpuolella sijaitsevan portin kautta. Hyypän asuinrakennus on puolitoistakerroksinen lyhytnurkkainen, hirsirakenteinen talo, jonka eteläpuolella on aumakattoinen poikkipääty.

Sotien aikana Hyypän talo toimi matkustajakotina. Vihollisen pommikoneet pommittivat Ylistaroa ensimmäisen kerran 17.2.1940. Hyypän liiketaloon osunut pommi surmasi Sanna Kosken ja Maija Hyypän. Pommituksessa loukkaantui neljä ihmistä ja vaurioitui noin 20 rakennusta. Ylistarossa ei ollut sotilaallisia kohteita. Pommitusten syytä ei tiedetä. Hyypän talo korjattiin rauhan tultua.

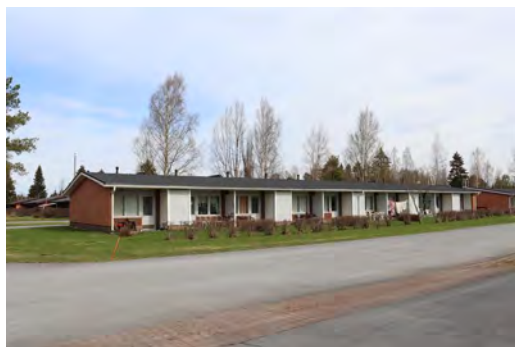
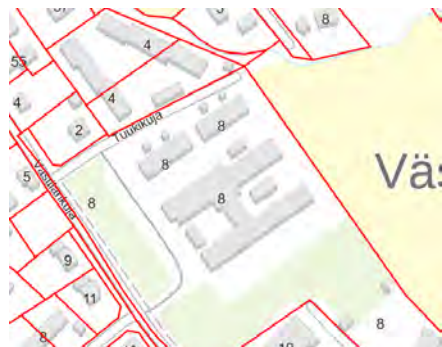
124. Västinkartanon palvelukeskuksen palveluasunnot ja vuokratilat,
Västilänkuja 8, 743-425-10-154

Västilänkuja 8:n Ylistuvan vuokra- ja palveluasunnot ovat osa Västinkartanon palvelukeskusta, joka sijaitsee osoitteessa Västilänkuja 10.

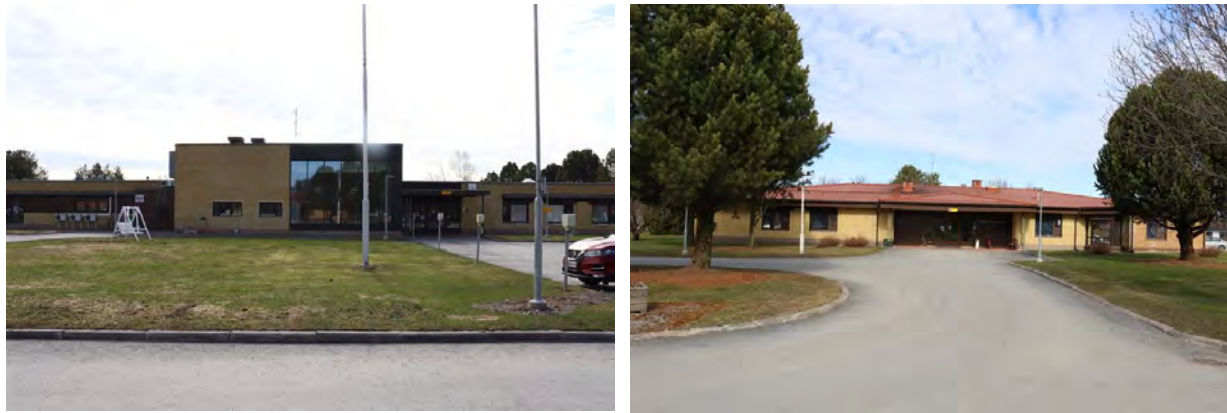
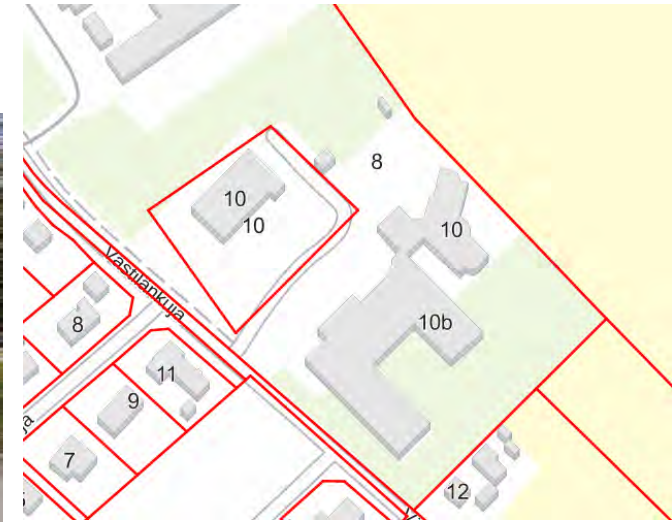
125. & 126. Västinkartanon palvelukeskus ja vanha terveyskeskus,
Västilänkuja 10, 743-425-10-154 ja -153

Vasemmallalla palvelukeskus (kohde 119), oikealla terveyskeskus (kohde 120)

Västilänkartanon palvelukeskuksen päärakennus on osoitteessa Västilänkuja 10. Se on 1970-luvulla rakennettu vanhainkoti, joka on pääosin ajalleen tyyppillisesti hyvin matalarunkoinen, yksikerroksinen rakennus, jossa on tasakatto. Pohjaltaan rakennus on U:n muotoinen ja sen etualalla olevan osan keskiosassa on pääsisäänkäynti sekä ruokalaosa, jotka korostuvat muusta rakennuksesta: ruokala sijaitsee korkeassa kuutionmallisessa osassa, jossa on suuri ikkunavyöhyke. Rakennuksen pohjoispäätyyn on tehty laajennus. KTJ antaa laajennuksen valmistumisvuodeksi 1983, mutta se on selkeästi rakennettu myöhemmin, melko varmasti 1990-luvulla, sillä sen tyyli viittaa suomalaiseen 1990-luvulla vielä valloillaan olleeseen postmodernismiin. Entinen terveyskeskus sijaitsee Västilänkartanon päärakennusta vastapäätä ja se on valmistunut KTJ:n mukaan vuonna 1983. Se on pohjaltaan suorakulmainen

Eri kiinteistöillä, mutta samassapihapiirissä toisiaan vastapäätä sijaitsevat Västinkartanon palvelukeskus sekä Ylistaron vanha terveyskeskus. Rakennuksien suunnittelija on suurella todennäköisyydellä ollut sama, sillä rakennukset ovat hyvin yhteneväisiä ja niissä on paljon samanlaisia yksityiskohtia. Ne ovat tyypillisiä aikakautensa terveydenhoitotarkoituksiin rakennettuja massaltaan hyvin matalia rakennuksia. Palvelukeskuksen rakennus on pääosin 1980-luvun asuaan vastaavassa tilassa. Ainoa suurempi muutos on sen koillispäättyyn luultavasti 1990-luvulla rakennettu laajennusosa. Laajennus jää vanhojen osien taakse niin, että sitä ei esimerkiksi paikoitusalueelta näy. Laajennusosa on myös aikakautensa vaalean posmodernismin hyvä edustaja, joten se rakennushistoriallisesti jopa täydentää vanhaa osaa, vaikka onkin tyyliltään hyvin erilainen. Kun Västinkartanon palvelukeskus valmistui, muuttivat asukkaat Mäkipohdon kunnalliskodista uuteen palvelutaloon. Vanha terveyskeskus on tyyliltään hyvin samanlainen kuin palvelukeskus, joten ne täydentävät toisiaan ja muodostavat pihapiiristä yhtenäisen kokonaisuuden. Vanhan terveyskeskuksen historiaan liittyy vuonna 1972 voimaan astunut kansanterveyslaki, joka velvoitti kuntia rakentamaan terveyskeskuksia joko yksin tai muodostamalla kuntainliittoja naapurikuntien kanssa. Suomeen siis syntyi lain määräämisen jälkeen paljon uusia terveyskeskusrakennuksia, ja Ylistaron vanha terveyskeskus kuuluu tähän joukkoon. Maisemallisesti hyvin keskeisellä paikalla Västilänkujan maisemassa, mutta näkyy peltojen yli hyvin kauas myös esimerkiksi Kriikkulaan saakka.

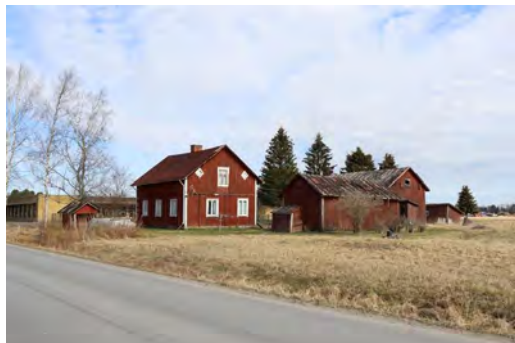
127. Tiensivu, Västilänkuja 12, 743-425-10-100

Tiensivun 1940-luvun lopun pihapiiri sijaitsee Västilänkujalla, maisemallisesti erittäin keskeisellä ja näkyvällä paikalla. Vieressä on Västinkartanon vanhainkoti ja Ylistaron entinen terveyskeskus. Tiensivun tontti rajautuu alaviin peltomaisemiin. Pihapiirissä on vuonna 1947 valmistunut jälleenrakennuskauden asuinrakennus sekä luultavasti samoihin aikoihin valmistuneet liiterirakennus ja navetta/konesuoja.. Saunarakennus ja sen vieressä oleva autotalli ovat mahdollisesti hieman uudempia. Lähimpänä tietä on pieni leikkimökki ja sen jälkeen asuinrakennus tien suuntaisesti. Asuinrakennus, liiterirakennus ja navetta muodostavat kolmelta sivulta umpinaisen pihapiirin, autotalli ja sauna sijaitsevat niiden taka-alalla, kauimpana tiestä.

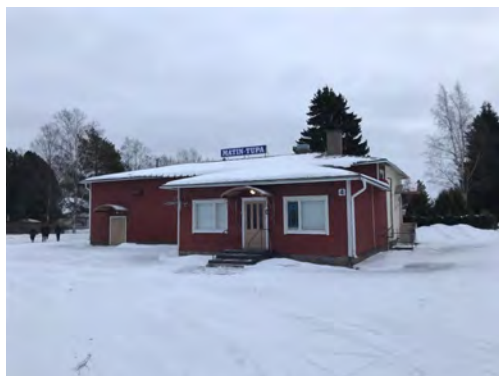
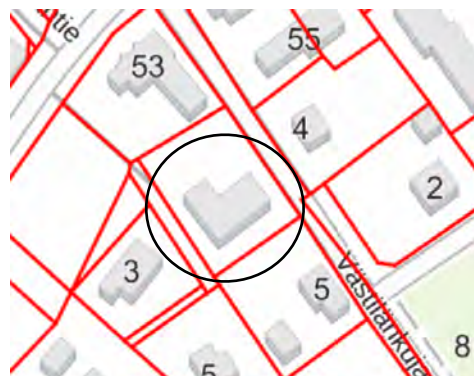
128. Elokuvateatteri Matin tupa (Lehtimäki), Puhelinkuja 4,
743-425-1-138

Ranko-, mahdollisesti osittain tiilirakenteinen ja aumakattoinen elokuvateatterirakennus valmistui 1950-60-lukujen taitteessa tulipalossa tuhoutuneen, sodan aikana valmistuneen elokuvateatterin tilalle. Rakennus on säilynyt runkomalliltaan sekä tyylillisiltä yksityiskohdiltaan pääosin alkuperäisenä. Rakennuksen julkisivulla on matalampi poikkipäätymainen sisäänkäynti ja eteisosa, joka muodostaa vinkkelin rakennuksen päärungon kanssa.

Elokuvateatterissa on 201 paikkainen sali, jossa on tallella alkuperäiset pehmustetut ja taittavat puupenkit.

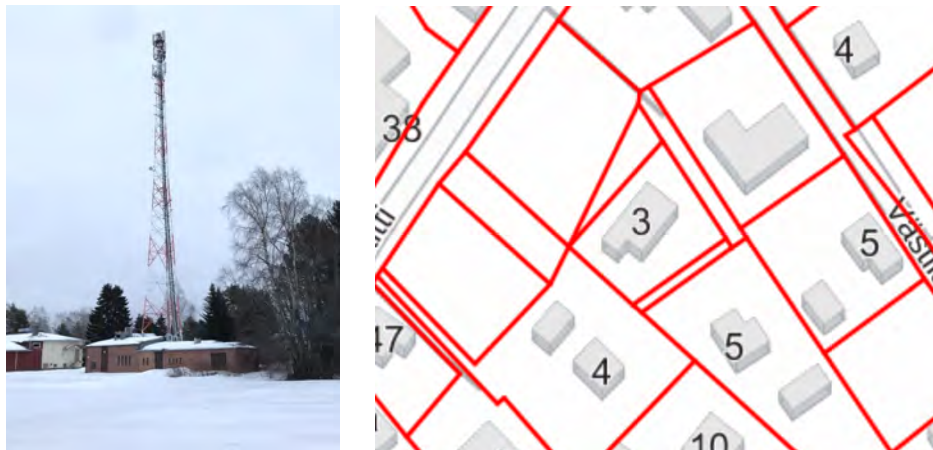
129. Keskus (Puhelinasema ja tukimasto), Puhelinkuja 3,
743-425-1-176

Tiilirunkoinen, osittain betonirakenteinen ja tiilivuorattu puhelinasema maisemallisesti näkyvällä paikalla Kaukolanraitin varrella elokuvateatteri Matin-Tuvan vieressä. Rakennus on valmistunut alun perin viimeistään 1950-luvulla ja sen alkuperäinen muodostaa nykyisen rakennuksen keskiosan. Rakennusta on sittemmin laajennettu molemmista päistä, mutta laajennukset on toteutettu sopimaan rakennuksen alkuperäisilmeeseen. Laajennukset on toteutettu mitä luultavimmin eri aikoina, länsipää mahdollisesti 1960-luvulla ja itäpää tyylistä päätellen 1980-luvun paikkeilla. Alkuperäisen osan kapea ikkunamalli toistuu myös itäpään laajennuksessa, mutta hieman profiililtaan korkeampana. Ikkunoissa on savulasit. Rakennuksen viereen on myöhemmin valmistunut kookas tele-/tukimasto.

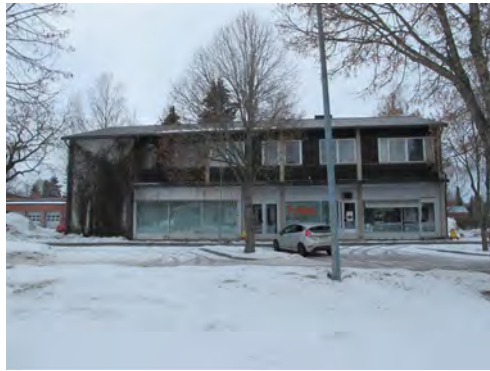
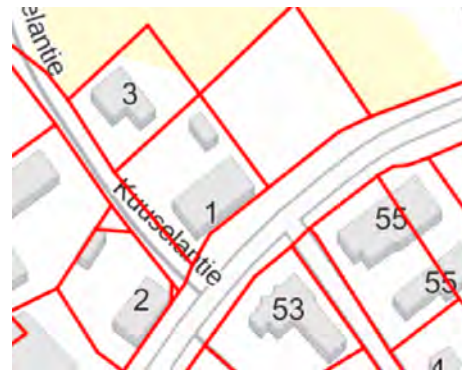
130. KOP:n talo, Kuuselantie 1, 743-425-10-112

Arkkitehti Aarne Ervin suunnitelma entinen KOP:n talo sijaitsee Kaukolanraitin varrella, 1950- ja 1960-luvun liikekeskityksessä. Rakennus on raitin suuntaisesti, kuten muutkin Kaukolanraitin liikerakennukset. Rakennuksen yläkerrassa on asuinhuoneistoja ja alakerrassa liiketiloja. Sisäpihalla on pieni ruskeaksi maalattu, puuverhoiltu ulkorakennus. KOP:n rakennus on betonirunkoinen ja harjakattoinen. Sisäänkäynnit ovat lähes maan tasolla, joten rakennuksessa on perustuksena kaiketi maanvarainen laatta. Julkisivumateriaaleina on vaalea tiili ja yläosassa ikkunarivistöjä kehystää aaltokuparilevyt sekä ilmeisesti puiset, tummat ritilät. Pääjulkisivun alakerran liiketiloissa on suuret näyteikkunat ja yläkerrassa pienemmät ajalleen tyypilliset nauhamaiset ikkunat

16.4.1956. KOP:n talo kohtasi rakennusvaiheessa suuria vaikeuksia, sillä talvi 1955-1956 oli ollut erityisen kova ja pakkasena oli vaurioittanut perustuksia pahasti. Jo pitkälle edennyt rakennustyö jouduttiin aloittamaan aivan alusta, jotta rakennuksesta saatiin kestävä ja turvallinen.

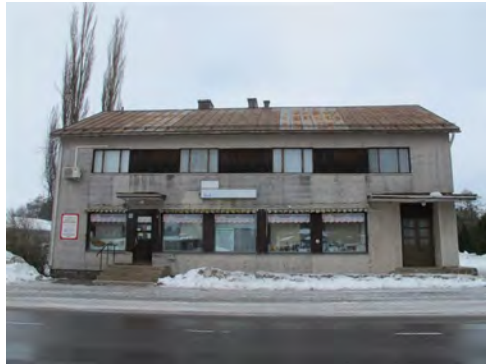
131. Kirjakauppa, Kuuselanatie 2, 743-425-1-313

Kirjakaupan rakennus on valmistunut Kaukolanraitin varteen 1950-luvulla. Rakennus on tien suuntaisesti samassa akselissa kuin muutkin raitin sodanjälkeiset liikerakennukset. Kirjakaupan talossa on kaksi kerrosta: alakerrassa liiketilat ja yläkerrassa asuintilat.

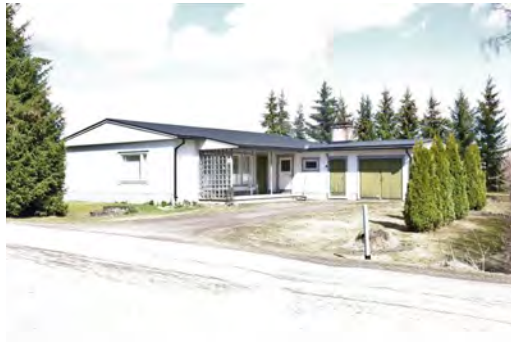
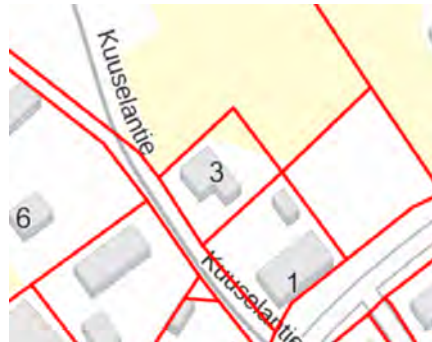
132. Pekkala, Kuuselantie 3, 743-425-10-134

Pihapiirissä ei ole muita rakennuksia ja ottaen huomioon tontin koon, niitä on tuskin koskaan ollutkaan.

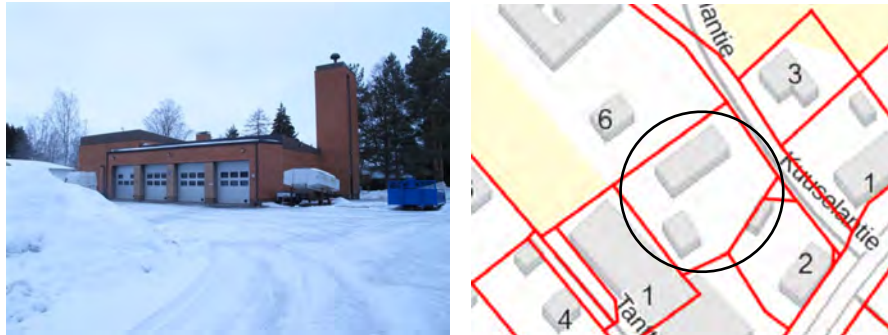
133. Ylistaron vanha paloasema, Kuuselantie 4, 743-425-1-334

Ylistaron ensimmäinen palolaitokseksi valmistunut rakennus sijaitsee Kuuselantien keskivaiheilla, Kirjakaupan ja Töylin pihapiirin välissä. Valmistunut vuonna 1967. Rakennus koostuu kahdesta osasta: Kuuselantien puolella on paloautotalli ja letkunkuivatustorni ja toisessa päässä kaksikerroksinen osa, jossa nykyään asuntotiloja. Pihapiirissä myös uudempi autotallirakennus.

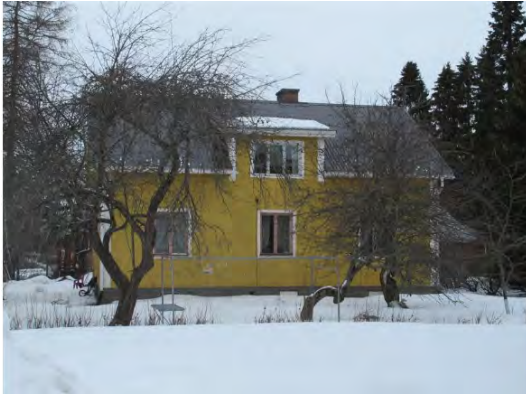
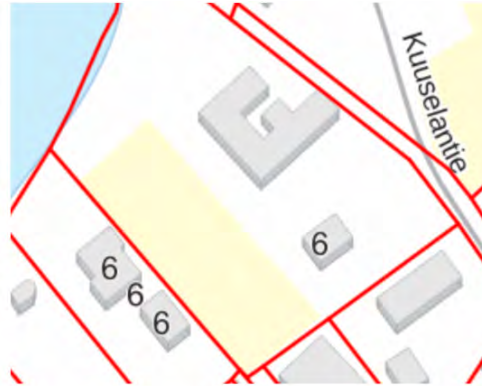
134. Töyli, Kuuselantie 6, 743-425-1-248

Töylin tilaan kuuluu vuonna 1945 valmistunut asuinrakennus pihapiireineen. Tontti jatkuu aivan Kyrönjoen rantaan saakka. Tiilirunkoinen asuinrakennus on säilynyt alkuperäisessä asussaan ja on poikkeuksellisen näyttävä jälleenrakennuskauden kohde. Asuinrakennus on myös hyväkuntoinen. Pihapiirissä suurikokoinen samanikäinen ulkorakennus, jossa on muun muassa navetta ja traktoritalli. Ulkorakennusta laajennettu myöhemmin, laajennus sopii alkuperäiseen rakennukseen. Rakennus sijaitsee Kuuselantien päässä, eikä se ole maisemallisesti erityisen keskeisellä paikalla. Ennen palolaitoksen ja Kirjakaupan rakentamista on näkynyt pellon yli Kaukolanraitille.

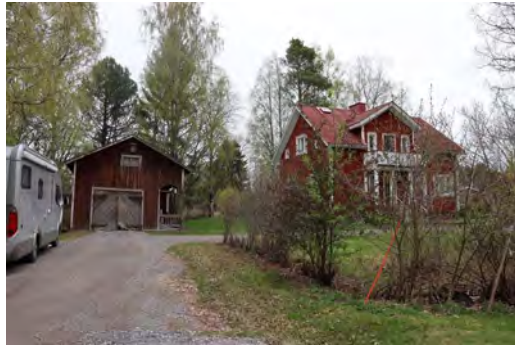
135. Rauhala, Kalevankuja 4, 743-425-1-338

Rauhalan pihapiiri sijaitsee Kaukolanraitista erkanevan pienen kujan varrella. Naapurissa on muun muassa Lahden talo, joka oli 1950-luvulle saakka elokuvateatterina. Myös Kaukolanraitin 1950-luvun liikekeskus on aivan lähistöllä. Pihapiirissä on 1952 valmistunut asuinrakennus ja samanikäinen ulkorakennus. Tontti on melko pieni ja rakennukset ovat vierekkäin ja melko lähekkäin. Asuinrakennus on korkealla betonikivijalalla seisova jälleenrakennuskauden talo, jossa on puolitoista kerrosta ja kuituaaltosementtikatettu (varttikate) satulakatto. Pääjulkisivussa on satulakattoinen frontoni, johon liittyy parveke. Parvekettä kannattelee pyöreät valkoiset pilarit ja parvekkeen alle muodostuu näin avokuistimainen suoja sisäänkäynnin ylle. Ulkorakennus on rungoltaan pitkäkoko ja siinä on yksi kerros.

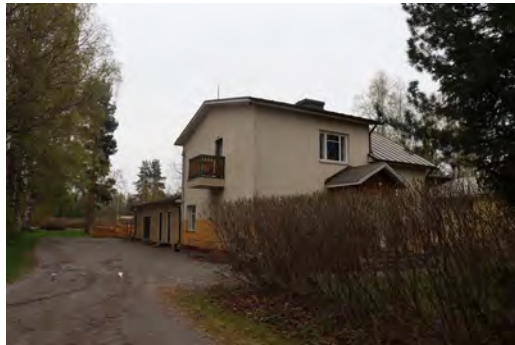
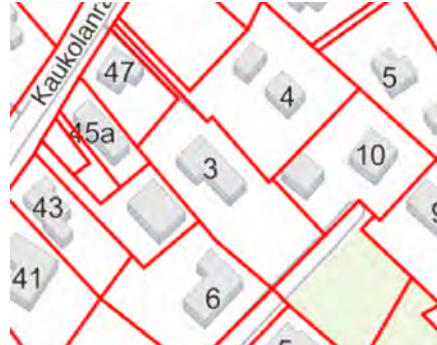
136. Lahti (rek.nimi Vaarala), Kalevankuja 3, 743-425-1-302

Lahden talo sijaitsee Kaukolanraitista erkanevan lyhyen sivutien, Kalevankujan päässä. Rakennuksen rakennusaika ei ole saatavilla KTJ-rekisteritiedoista ja sitä on myös vaikea arvioida. Rakennus on valmistunut luultavasti noin 1900-luvun puolivälin aikoihin. Naapureina on muun muassa Rauhalan 1950-luvun talo. Tontilla on ainoastaan asuinrakennus.

Lahden talo on hyvin monimuotoinen asuinrakennus. Siinä on osittain kaksi kerrosta ja osittain puolitoista kerrosta ja takaosassa on pitkä matala varasto-osa. Rakennus on tiilirakenteinen, varasto-osa on lautarakenteinen. Pääjulkisivun edustalla on pieni umpikuisti, joka on kaiketi 1980-luvun lisäys. Varasto-osa on yhden matalan kerroksen korkuinen.

Suuresti muuttunut rakennus, joka on maisemallisesti melko syrjässä. Pihapiirissä ei ole muita rakennuksia.

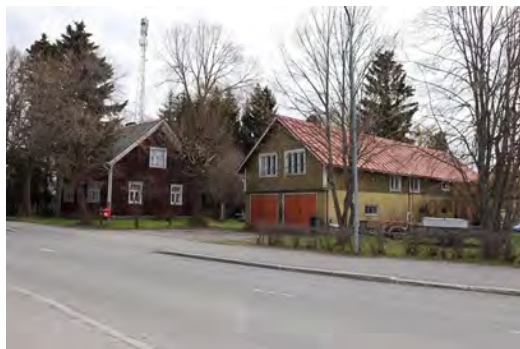
137. Alanko ja Praskila, Kaukolanraitti 45 A ja 47, 743-425-1-56 ja -1-307

Alanko ja Praskila sijaitsevat eri kiinteistöissä, mutta ne muodostavat selkeän yhteisen pihapiirin ja niillä on myös sama omistaja, joka asuu Praskilassa. Rakennukset sijaitsevat Kaukolanraitin varrella, Alanko pääty kohti raittia ja Praskila raitin suuntaisesti. Etenkin Alanko näkyy raitille hyvin, Praskilaa taas ympäröi hyvin sankka kasvillisuus, joka peittää näkyvyyttä tehokkaasti. Alanko on melko mielenkiintoinen rakennus, sillä siinä yhdistyy asuinrakennus, varastotilat ja luultavasti autotallit. Rakennus on pitkä ja siinä on puolitoista kerrosta. Autotalliosan runko on tiiltä, joka on vuorattu sileällä rappauksella. Sen yläpuolella oleva asunto-osa ja rakennuksen pääty ovat luultavasti rankorakenteisia.

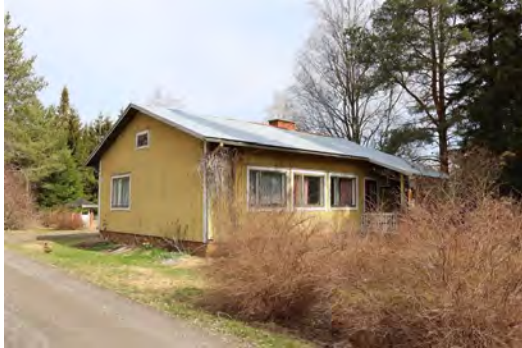
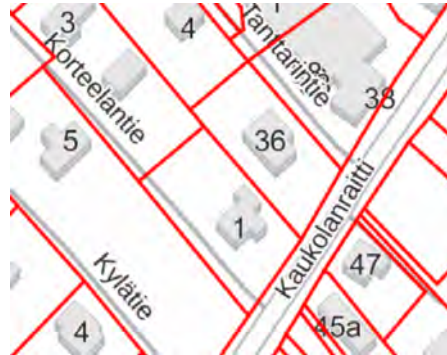
138. Värri, Korteelantie 1, 743-425-1-206

Värin 1960-luvulla valmistunut asuinrakennus sijaitsee Korteelantiellä, mutta se näkyy melko hyvin Kaukolanraitille, vaikkakin rakennuksen ja tien välissä on hieman pihaa puustoitteineen ja kasveineen. Pihapiiri on pieni ja asuinrakennuksen lisäksi siellä on ainoastaan pieni autotalli, huvimaja ja vanha lipputanko. Asuinrakennus on Kaukolanraitin suuntaisesti ja aivan pihapiirin tuntumassa on Kaukolanraitin 1950-1960 -lukujen liikekeskusta. Aivan naapurissa ja tien toisella puolella on muita omakotitaloja.

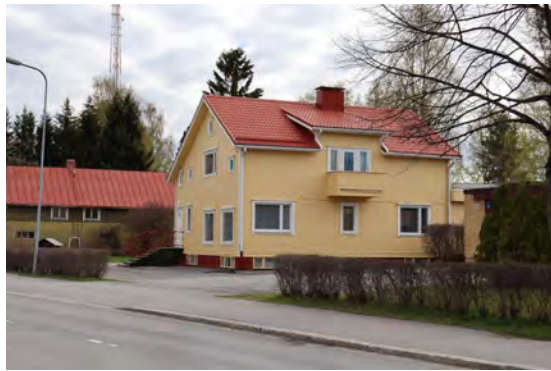
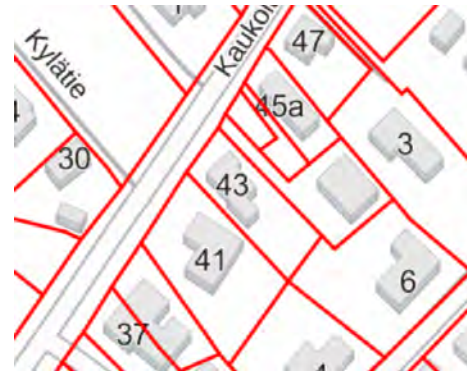
139. Paananen, Kaukolanraitti 43, 743-425-1-183

Hyvin suuresti muutettu jälleenrakennuskauden kohde. Alkuperäisiä osia on vaikea hahmottaa. Jälleenrakennuskauden kohteet ovat Ylistarossa vielä yleisiä, joten suojeltavana voidaan huomioida vain alkuperäisessä kunnossaan säilyneet.

Nykyisin vuokratalona toimiva Paanasen talo on rakennettu vuonna 1953. Se sijaitsee aivan Kaukolanraitin varrella ja on siten hyvin keskeisessä osassa raitin maisemassa. Naapurissa ovat Tonttilan vuonna 1978 valmistunut asuinrakennus sekä Alangon asuin- ja talousrakennus vuodelta 1943.

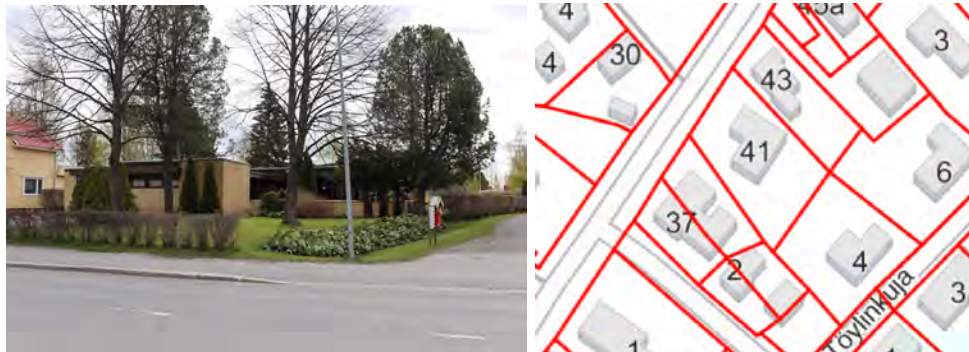
140. Tonttila I, Kaukolanraitti 41, 743-425-1-187

Tonttilan pihapiiri sijaitsee keskeisellä paikalla Kaukolanraitin varressa. Tontilla on ainoastaan vuonna 1978 valmistunut matala ja tasakattoinen rakennus, joka poikkeaa massaltaan suuresti Kaukolanraitin muusta rakennuskannasta, joka on yleisesti Tonttilaa korkeampaa ja satulakattoista. Tonttilan naapurissa on Lemposen mahdollisesti 1980-luvulla rakennettu satulakattoinen rakennus sekä Paanasen 1953 valmistunut ja sittemmin laajennettu kaksikerroksinen rakennus.

Maisemallisesti Tonttila sijaitsee keskeisellä paikalla Kaukolanraitin varrella, johon se tuo ajallista kerrostumaa olemalla yksi harvoista raitin varrella olevista 1970-luvun rakennuksista. Myös massaltaan rakennus poikkeaa raitin muusta rakentamista ja se erottuu ympäristöstä selvästi muita matalampana. Tämä tuo vaihtelevuutta mittakaavaan. Rakennus on säilynyt lähes täysin alkuperäisessä asussaan, muutokset koskevat ikkunoita, jotka on uusittu vanhan mallin mukaisiksi. Rakennus liittyy aikakauteen, jolloin rakentaminen Suomessa oli yhteiskunnan rakennemuutoksien vuoksi huipussaan. Se ei siis erotu harvinaisuudellaan, vaan hyvällä säilyneisyydellään ja laadukkaana aikakautensa edustajana, johon liittyy mielenkiintoisia arkkitehtonisia yksityiskohtia.

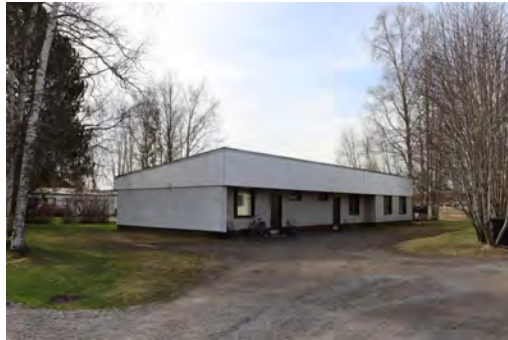
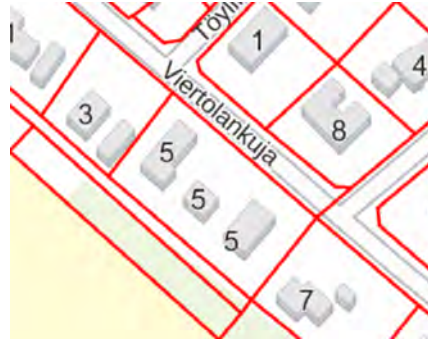
141. Kiinteistö Oy Kotola, Viertolankuja 5, 743-425-3-126

Kiinteistö Oy Kotolaan kuuluu kolme rakennusta: 5A, 5B ja 5C. A-talo on vuodelta 1965, B-talo vuodelta 1964 ja C-talo vuodelta 1961.

Pieni rivitaloyhtiö, joka liittyy Viertolan- ja Västiläkujan maastoon rakentuneeseen 1960-1970 -lukujen alueeseen. Rakennukset ovat säilyneet tärkeimmiltä osiltaan alkuperäisenä ja pihapiirissä on ainoastaan 1960-luvulla rakennetut alkuperäiset rakennukset. Mahdollisesti ensimmäisiä Ylistaroon rakennettuja rivitaloyhtiöitä. Näkyy hyvin myös Kaukolanraitin varteen alavan peltoalueen yli.

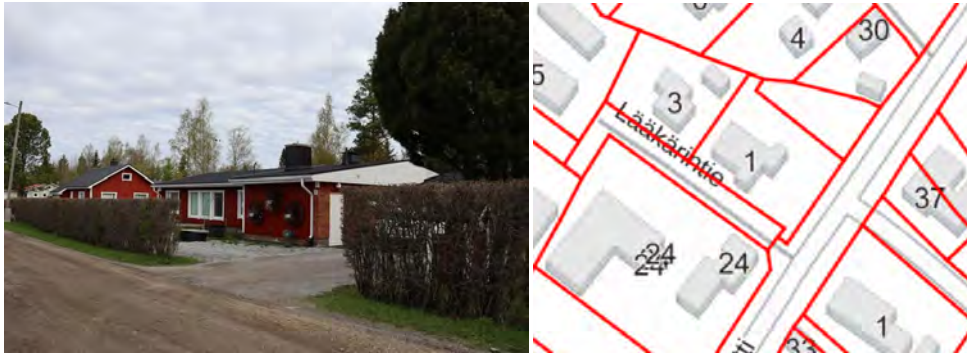
142. Tienvieri, Lääkärintie 1, 743-425-3-178

Tienvieri sijaitsee Kaukolanraitilta erkanevan Lääkärintien alkupäässä ja näkyy raitin varrelle hyvin. Pihapiirissä on ainoastaan vuonna 1974 valmistunut ajalleen tyypillinen matala asuinrakennus.

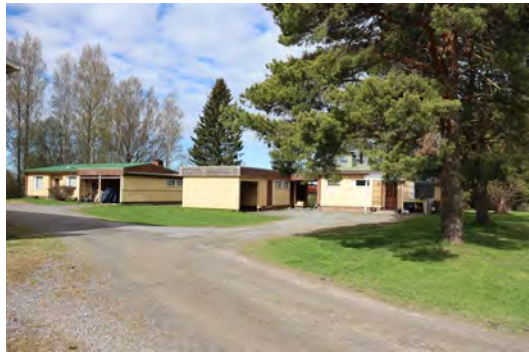
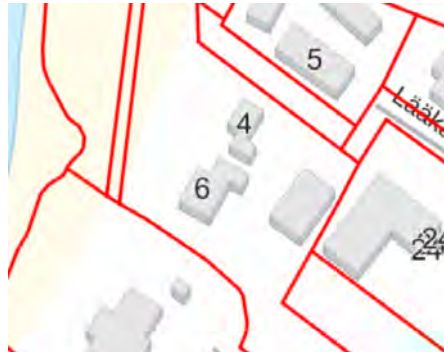
143. Kamppinen, Lääkärintie 4-6, 743-425-3-119

Kamppisen kiinteistö käsittää Lääkärintie 4-6 sijaitsevan 1970-luvun lopulla valmistuneen paritaloyhtiön sekä osoitteessa Kaukolanraitti 20 olevan jälleenrakennuskauden kohteen. Kaukolanraitti 20:n rakennukset on arvioitu omana kohteena.

Lääkärintien pihapiirissä on vierekkäin kaksi matalaa 1970-luvun lopun pientaloa sekä vuonna 1998 valmistunut suuri hallirakennus. Pihapiiri on sivummalla vilkkaammista väylistä, mutta ainakin nro 6 näkyy hyvin muiden rakennusten lomitse Kaukolanraitille.

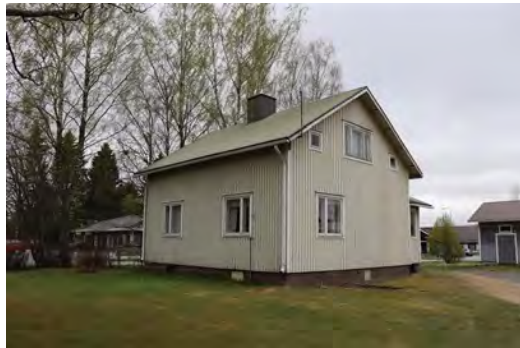
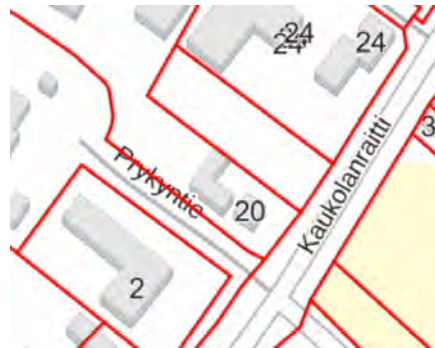
144. Kamppinen, Kaukolanraitti 20, 743-425-3-119

Kamppisen pihapiiri sijaitsee näkyvällä paikalla Kaukolanraitin varrella, Prykyntien risteyksessä, joten se on keskeisessä paikassa raitin maisemassa.

Kamppisen kiinteistö jatkuu lähes Kyrönjoen rantaan saakka ja se käsittää myös osoitteessa Lääkärintie 4-6 sijaitsevan 1970-luvun lopulla valmistuneen paritaloyhtiön sekä 1998 vuodelta olevan hallirakennuksen. Lääkärintien kohteet on arvioitu omana kohteenaan. Kamppisen Kaukolanraittia rajaavassa pihapiirissä on vain kaksi rakennusta: vuonna 1959 valmistunut rintamamiestalo ja uudehko pienikokoinen ulkorakennus.

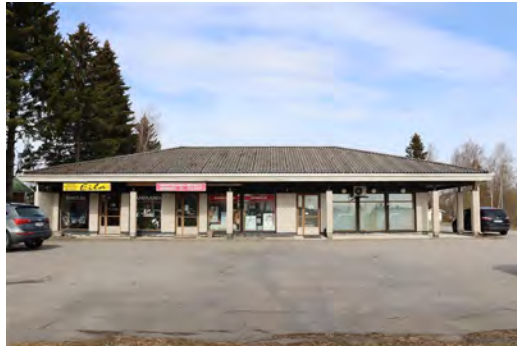
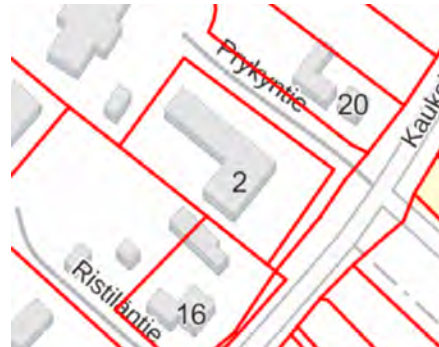
145. Ykköstalo, Prykyntie 2, 743-425-3-201

Ykköstalo sijaitsee Kaukolanraitin varrella. Talo näkyy raitille erittäin hyvin, sillä sen edessä ei ole näköesteenä mitään. Koko rakennuksen pihapiiri on kauttaaltaan asfaltoitu ja pihassa on etupäässä vain parkkipaikkoja. Muita rakennuksia ei ole. Prykyntien päässä, Ykköstalon takana on suurehko 1980-luvun rakennus, jossa toimii päiväkotia.

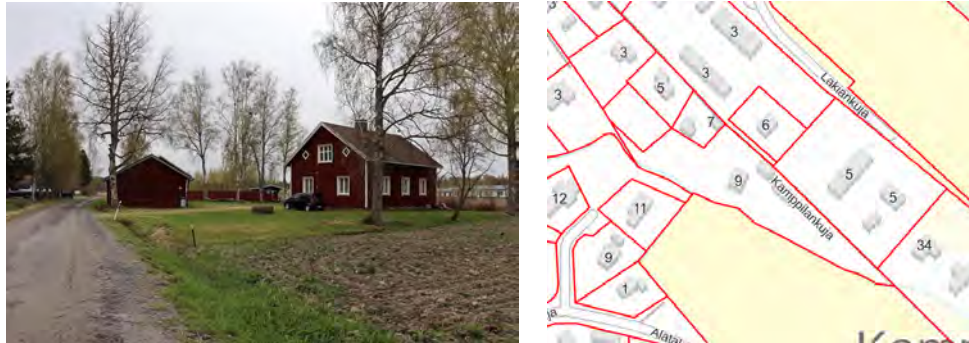
146. Vähäkangas, Kamppilankuja 9, 743-425-3-176

Vähäkankaan pihapiiri sijaitsee Kamppilankujalla, jossa omakotitalojen pihapiirit reunustavat kujaa molemmin puolin. Tonavan luoma kulkee pihapiirin lounaisreunalla. Pihapiiriä ympäröivät vanhat koivut. Vähäkankaan päärakennus on vuodelta 1938. Sen lisäksi pihapiirissä on kivenavetta, jota on jatkettu lautarakenteisella osalla, sekä hirsi- ja lautarakenteinen ulkorakennus, jonka hirsiosa on päädyssä olevan vuosiluvun mukaan vuodelta 1841. Pihaa jakaa keskellä punainen korkeahko lauta-aita. Navetan vierustalle on rakennettu viime vuosien aikana pieni saunarakennus. Pihapiirin päärakennus on vuonna 1938 valmistunut todennäköisesti lyhytnurkkainen hirsirakennus, joka on perustettu suurille lohkokiville. Ikkunat on pääosin uusittu. Pihan puolella luoteisella pitkällä sivulla on jäljellä yksi luultavasti alkuperäinen kuusiruutuinen ikkuna sisäänkäynnin vieressä. Tästä ikkunasta voidaan nähdä, että uudet ikkunat ovat selkeästi vanhoja suurempia. Oven suojana on pieni pulpettikatos. Kamppilankuja suuntaisesti olevassa ulkorakennuksessa on luoteispäädyssä pitkänurkkainen hirsiosa, joka on mahdollisesti vanha talli. Hirsiosan päädyssä on valkoisella maalatussa vuosiluku 1841. Navetta on päädykkäin talli-vaja-rakennuksen kanssa Kamppilankujan suuntaisesti. Sen luoteispääty on punatiilirakenteinen alaosa ja yläosa on lautaa. Rakennusta on jatkettu lautaosalla kaakkoon päin. Saunarakennus on aivan viime vuosina valmistunut, laudoista salvottu kaksihuoneinen ja satulakattoinen pieni mökki.

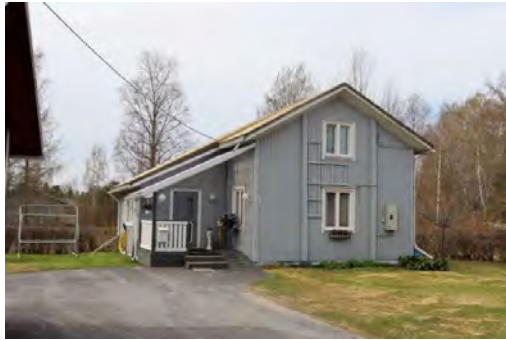
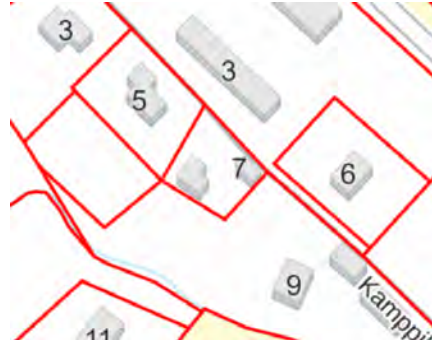
147. Hautahaka, Kamppilankuja 7, 743-425-3-39

Hautahaka sijaitsee Kamppilankujan varrella, Vähäkankaan naapurissa. Tonavan luoma kulkee pihapiirin lounaisreunalla. Pihapiirissä 1920-luvun aikana valmistunut pieni asuinrakennus sekä pieni ulkorakennus tiensuuntaisesti. Hautahaan asuinrakennus on 1920-luvun pieni pohjalaistyyppinen 1 1/2 kerroksinen tupa, johon on lisätty myöhemmin lisäosa ja avokuisti. Nämä ovat muuhun rakennukseen nähden kookkaita ja ne peittävät lähes kokonaan sisäänkäynnin puoleisen julkisivun. Ikkunat on vaihdettu ja sininen maali ei ole perinteisesti ollut käytössä tämän tyyppisissä rakennuksissa. Ulkorakennusta on vaikea ajoittaa, se ei ole vielä ainakaan vuonna 1950 ollut tällä paikalla, mutta se sopii hyvin ympäristöön ja asuinrakennuksen pariin.

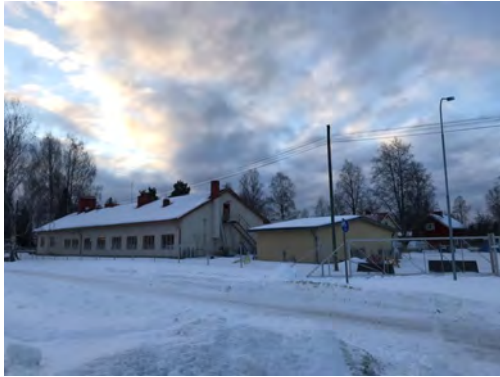
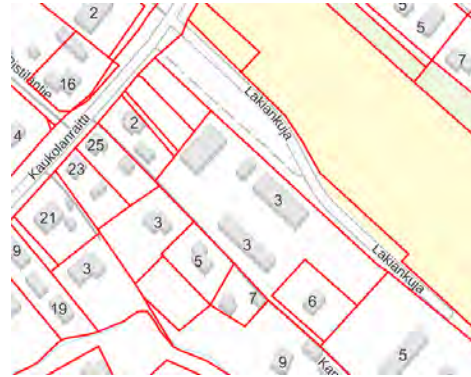
148. Tukikohta - Ylistaron tekninen varasto, Lakiankuja 3,
743-425-3-149

Lakiankujan varrella sijaitseva 1950-luvun pienteollisuutta / teknistä huoltoa edustava tontti, joka on säilynyt paikoitellen erittäin hyvin. Kiinteistön alkuperäinen käyttötarkoitus ei selvinnyt inventoinnin yhteydessä. Kiinteistö on toiminut ilmeisesti jo pitkään Ylistaron teknisenä varastona. Pihapiiri käsittää kaksi kookasta satulakattoista ja rungoltaan melko pitkää tyypillistä 1950-luvun arkkitehtuuria edustavaa huolto- ja varastorakennusta. Tien puolella sijaitseva on varsinainen päärakennus, joka on rapattu ja säilynyt yksityiskohdiltaan hyvin. Rakennus on mahdollisesti tiilirunkoinen ja roiskerapattu. Aukotus on säilynyt varsinkin ikkunoiden osalta hyvin. Rakennuksen toisessa päässä sijaitsee toimisto-osa, joka on saattaa olla myös entinen asunto. Päärakennusta vastapäätä sijaitsee samansuuntaisesti samankokoinen puurakenteinen varasto- ja huoltorakennus. Myös tämä rakennus on valmistunut mitä ilmeisimmin 1950-luvun aikana. Rakennus on säilynyt ulkoisesti lähes alkuperäisessä asussaan ja edustaa rakennusajankohdalle tyypillistä rakentamista yksityiskohtineen.

1950-luvulle ajoittuva pienteollisuustontti, joka on toiminut pitkään teknisenä varastona. Pihapiirissä olevat kaksi melko kookasta huolto- ja varastorakennusta on säilynyt erittäin hyvin alkuperäisasussaan ja ulkoisesti hyväkuntoisina. Sekä yksityiskohtia että materiaaleja on säilynyt runsaasti. Muutokset eivät juurikaan riko eheää kokonaisuutta.

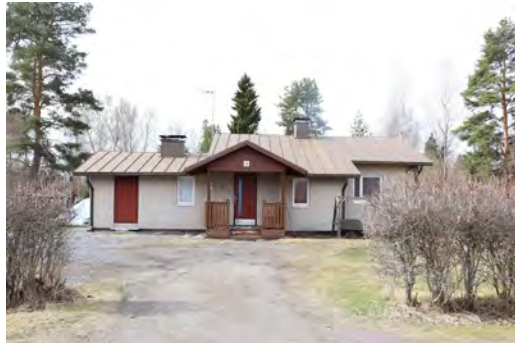
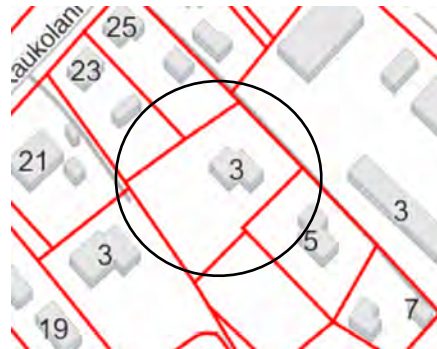
149. Marttila, Kamppilankuja 3, 743-425-3-158

taajamiin kiihtyi. Rakennuksen historiasta ei juuri ole tietoa, mutta silmämääräisesti arvioiden siinä on muutoksia, jonka vuoksi alkuperäisiä materiaaleja ei ole paljoa jäljellä. Myös kohteen vaatimattomuus vaikuttaa arvioon.

Maisemallisesti Kamppilankujalla sijaitseva rakennus jää hieman sivuun. Pihapiiri on tyypillinen 1960-luvun pienimuotoinen taajama-alueen asumus, jollaisia alettiin rakentamaan kun muuttoliike maalta

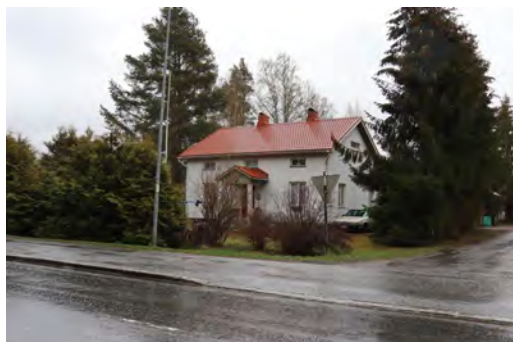
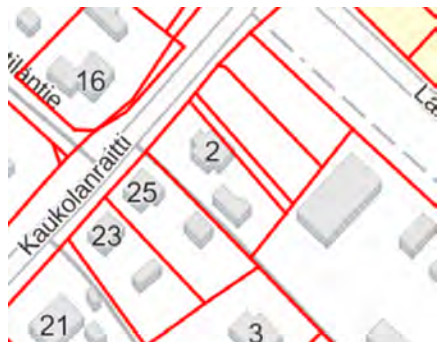
150. Jussila, Kamppilankuja 2, 743-425-3-116

Jussilan pihapiiri sijaitsee Kamppilankujan ja Kaukolanraitin risteyksessä ja se on keskeisessä paikassa Kaukolanraitin maisemassa. Juuri tällä kohdalla Kaukolanraittia sijaitsee pieni jälleenrakennuskauden talojen keskittymä ja vuonna 1948 valmistunut Jussila täydentää tätä joukkoa.

Jussilan pihapiirissä sijaitsevat vuonna 1948 rakennetut asuinrakennus sekä ulkorakennus. Asuinrakennus sijaitsee Kaukolanraitin suuntaisesti. Ulkorakennus on Kamppilankujan suuntaisesti, pääty Kaukolanraittia kohti. Tiilirunkoinen asuinrakennus on perustettu betonille. Massaltaan ja pohjaltaan rakennus on jälleenrakennuskauden tyyppitaloa pidempi, jolloin se on muodoltaan suorakulmiomainen, eikä kuutiomainen.

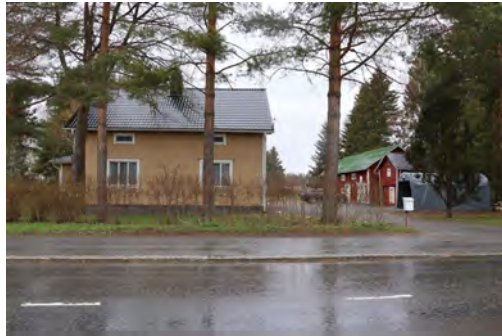
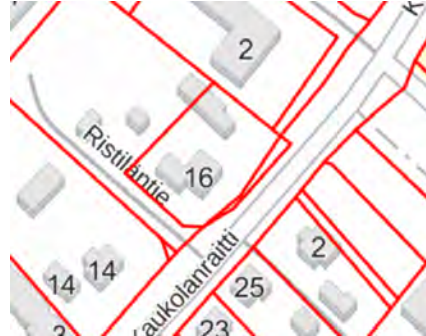
151. Onnela, Kaukolanraitti 16, 743-425-3-268

Onnelan pihapiiri sijaitsee Kaukolanraitin varrella ja näkyy raitille varsin hyvin. Juuri tällä kohdalla Kaukolanraittia sijaitsee pieni jälleenrakennuskauden talojen keskittymä ja vuonna 1947 valmistunut Onnela täydentää tätä joukkoa.

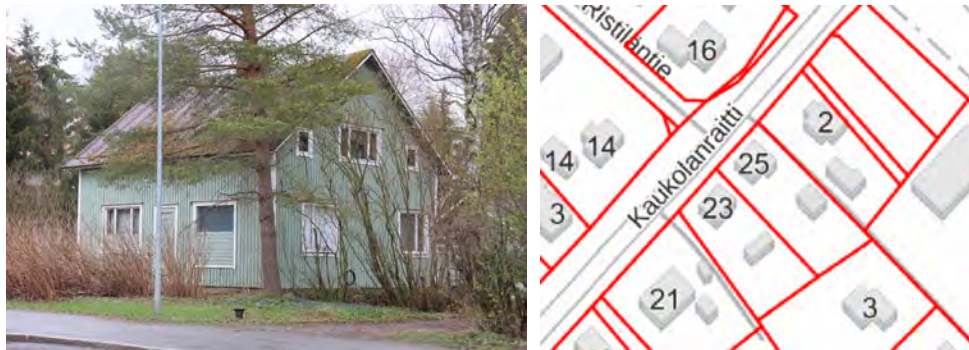
152. Omakoti, Kaukolanraitti 25, 743-425-3-128

Omakoti sijaitsee maisemallisesti näkyvällä ja merkittävällä paikalla Kaukolanraitin varrella aivan Veikkolan pihapiirin naapurissa. Rakennukset muodostavat ikään kuin taloparin, ja asuinrakennukset ovat keskenään hyvin saman tyyppisiä.

Kiinteistössä sijaitsee pieni ulkorakennus ja vuonna 1953 valmistunut asuinrakennus. Asuinrakennus on Kaukolanraitin suuntaisesti ja ulkorakennus Kamppilankujan suuntaisesti. Asuinrakennus on tyypillinen rintamamiestalo, jossa on puolitoista kerrosta. Kaukolanraitin puolella on sisäänkäynnin lisäksi yksi suurempi yksiruutuinen ikkuna, sillä rakennuksessa on ollut enemmän liiketoimintaa. Pihan puolella on toinen sisäänkäynti, jonka edustalla on umpikuisti ja sen päällä parveke. Kuistin ja parvekkeen yllä on pulpettikatto. Parvekkeen kaiteet puuttuvat. Kaikki ovet ovat alkuperäisiä.

Omakoti on hyvin hyvin tyypillinen jälleenrakennuskauden rintamamiestalo. Kiinteistöllä tuskin on ollut maatilatoimintaa, sillä piha on hyvin pieni. Paikka onkin todennäköisesti rakennettu asuin- ja liiketoimintaa varten. Pihapiirissä on tämän vuoksi tuskin ollut montaa ulkorakennusta. Pihapiirin rakennukset ovat nykyään ilman asuinkäyttöä ja ne toimivat lähinnä viereisen, samalla omistajalla olevan Veikkolan pihapiirin varastorakennuksina. Käyttämättömyyden vuoksi asuinrakennus on toisaaltaan pysynyt hyvin alkuperäisessä asussaan, mutta tämä on myös vaikuttanut sen kuntoon, joka on osittain jo huono. Esimerkiksi katon pihan puoleinen lape on huono: huopa on repeytynyt suurelta osalta ja vettä kaiketi pääsee sisätiloihin. Muutoin rakennus vaikuttaa vielä varsin ryhdikkäältä ja hyväkuntoiselta. Jos sisäänpäässeeseen veden vaikutuksesta syntyneet vauriot ovat korjattavissa, pystytään tämä rakennus vielä kunnostamaan. Olisi siis hyvä saada rakennukseen jälleen asuinkäyttöä. Myös ulkorakennus on vielä hyväkuntoinen päällisin puolin. Maisemallisesti pihapiiri on merkittävällä paikalla Kaukolanraitin varressa muiden jälleenrakennuskauden kohteiden yhteydessä.

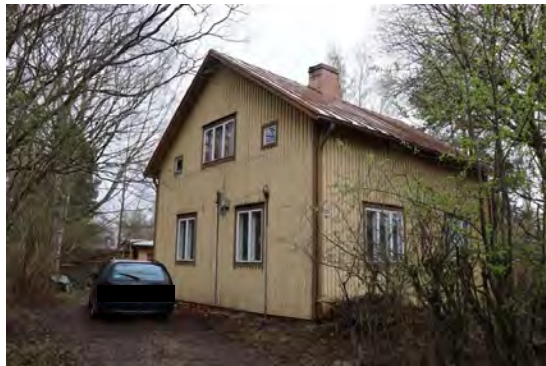
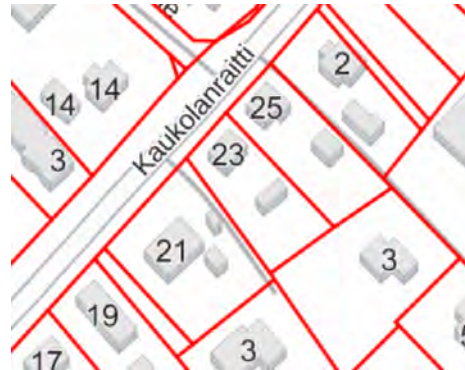
153. Veikkola, Kaukolanraitti 23, 743-425-3-129

Veikkola sijaitsee maisemallisesti näkyvällä ja merkittävällä paikalla Kaukolanraitin varrella aivan Omakoti-nimisen pihapiirin naapurissa. Rakennukset muodostavat ikään kuin taloparin, ja asuinrakennukset ovat keskenään hyvin saman tyyppisiä.

Veikkolan pihapiirissä on ainoastaan asuinrakennus ja sitä vastapäätä pihan perällä matala ulkorakennus.

Pihapiirin ulkorakennus on asuinrakennusta uudempi. Se sopii mittakaavaltaan rintamamiestalon pariaksi, mutta ei ole muuten merkittävä, eikä täydennä pihapiirin tai alueen jälleenrakennuskauden kerrostumaa. Tästä syystä arvio koskee ainoastaan pihapiirin asuinrakennusta.

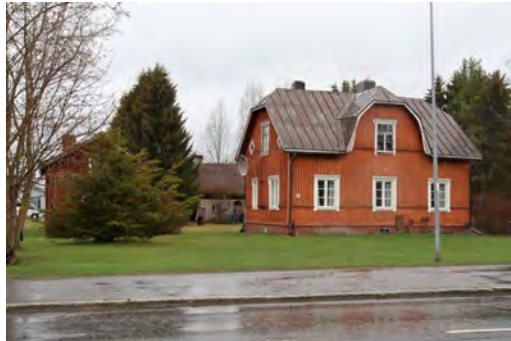
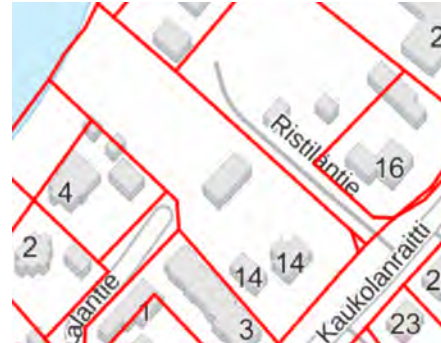
154. Ala-Kamppinen (Ala-Kantti), Kaukolanraitti 14, 743-425-3-4

Kaukolanraitin varrella olevaan Ala-Kamppilaan kuuluu asuinrakennus vuodelta 1917, vanhempi pohjalaistyylinen pikkutupa sekä vanha kivinavetta. Rakennukset muodostavat kolmelta sivulta umpinaisen pihapiirin, jossa uudempi asuinrakennus on lähimpänä Kaukolanraittia tien suuntaisesti. Sitä vastapäätä pihan perällä on navetta ja niiden lounaispuolella on vanhempi asuinrakennus.

Pihapiirissä sijaitsee pääty Kaukolanraitille päin myös pienikokoinen, pohjalaistyylinen asuinrakennus, joka on rakennettu 1800-luvulla. Talossa on luultavasti vain tupa, porstua ja kamari. Hirsirakenteinen talo on perustettu lohkokiville, siinä on satulakatto, tiilikate, pystyrima vuoraus, neliruutuiset ikkunat, kaksiruutuiset haukkaikkunat ja luultavasti myöhemmin lisätty pulpettikattoinen umpikuisti. Pihan perällä, saman suuntaisesti uudemman asuinrakennuksen kanssa on navetta. Navetan runkomateriaalina on sementtitiili, joten se voi olla samoihin aikoihin rakennettu kuin uudempi asuinrakennus. Yläosassa on myös lautarakennetta ja päätykolmiot ovat lautarakenteisia.

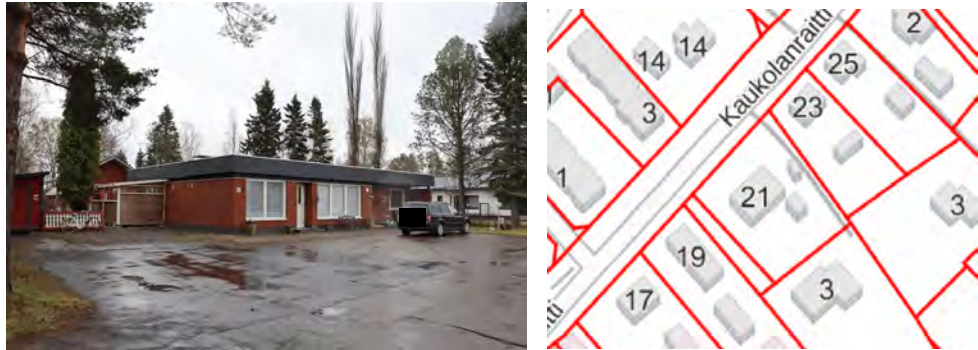
155. Anjala, Kaukolanraitti 21, 743-425-3-170

kulttuurihistoriallisia arvoja, joiden vuoksi sille tulisi kaavoituksessa antaa suojelumerkintä.

Anjalan asuin/liikerakennus on hyvin tyypillinen 1970-luvun rakennus, joka kartoitettiin sen keskeisen sijainnin vuoksi. Pääosin säilynyt, mutta materiaaleja vaihdettu. Ylistarossa on paljon samankaltaisia rakennuksia samalta aikakaudelta, joten Anjalassa ei ole erityisiä

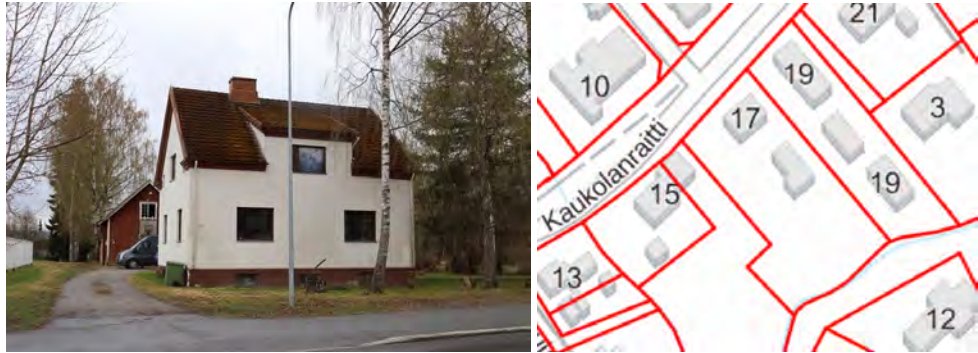
156. Vehkaoja, Kaukolanraitti 17, 743-425-3-104

Vuonna 1948 valmistunut Vehkaoja sijaitsee Kaukolanraitin varrella hyvin näkyvällä ja keskeisellä paikalla. Raitin lounaispään uudempien liikerakennusten ohelle on jäänyt myös useampi vanhempi rakennus, jotka on rakennettu vuosien 1915 ja 1948 välillä.

Vehkaojan pihapiirissä sijaitsee asuinrakennuksen lisäksi vinkkelinmallinen ulkorakennus. Tontti on pitkä ja kapea, joten rakennukset ovat toisiaan vastapäätä siten, että asuinrakennus rajaa Kaukolanraittia ja ulkorakennus on peremmällä pihassa.

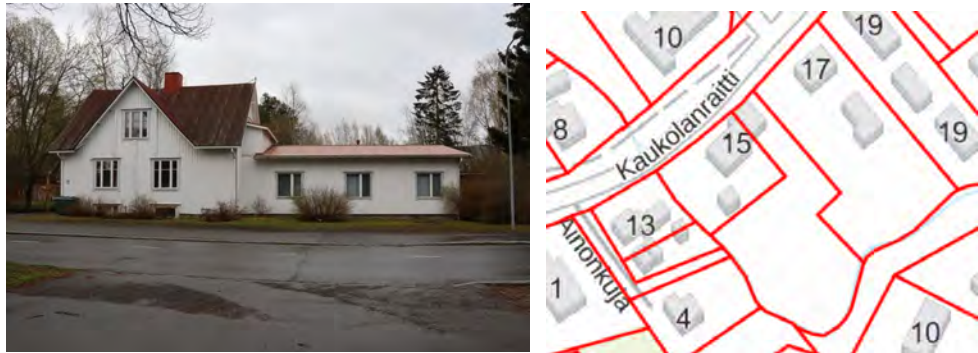
157. Luoma & Tuomela, Kaukolanraitti 15, 743-425-3-20 ja -24

Luoman ja Tuomelan kiinteistöillä on rakennus, jonka vanha osa on Luoman tontilla ja lisäosa Tuomelan tontilla. Pihapiiri on Kaukolanraitin länsipäässä, hyvin näkyvällä paikalla muiden 1900-luvun alkupuolen rakennusten ryhmässä. Lähellä on muun muassa Salmela ja vanha apteekki.

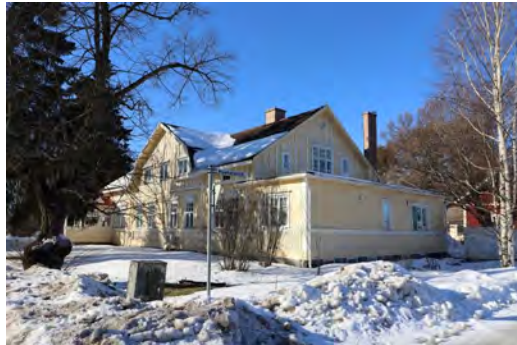
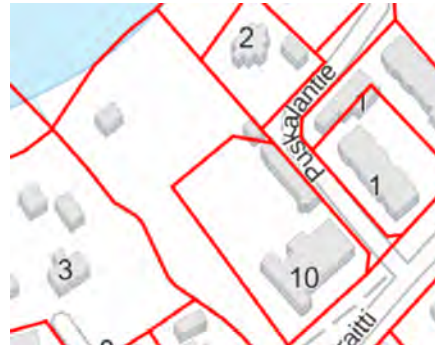
158. Vanha apteekki (Koivuluoma), Kaukolanraitti 10, 743-25-200-1

Ylistaron vanha apteekki eli Koivuluoman talo sijaitsee hyvin keskeisellä paikalla Kaukolanraitin varrella, aivan Tonavanluoman sillan kupeessa. Suuri vuonna 1920 valmistunut jugendtyylinen rakennus rajaa Kaukolanraittia tiensuuntaisesti. Pihapiirissä on nykyisin asuinrakennuksena toimivan apteekin lisäksi pitkä ulkorakennus, joka on luultavasti saman ikäinen kuin apteekkirakennuskin. Näiden lisäksi on vielä pienempi ulkorakennus, joka on yhdistetty pidempään pulpettikattoisella katososalla. Ranta-alue kuuluu Seinäjoen kaupungin omistukseen, mutta se kuuluu kuitenkin samaan pihapiiriin. Aivan rannan tuntumassa on vanha tupa, jolla ei ole käyttöä.
