Ylistaron osayleiskaava-alueen rakennusinventointi 2022

SEINÄJOEN
MUSEOT

Inventoinnit Olli Joukio & Susanna Hietämäki
Raportti: Susanna Hietämäki

16.11.2022
Tarkistettu 21.10.2024

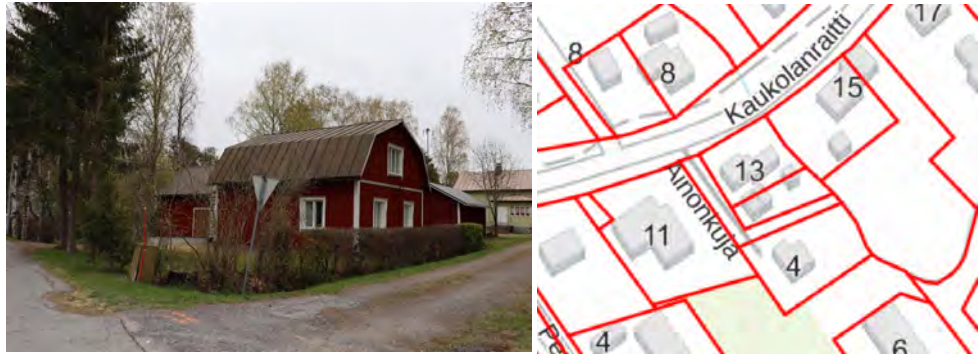
159. Salmela, Kaukolanraitti 13, 743-425-11-53

Salmelan pihapiiri sijaitsee aivan Kaukolanraitin vieressä, asuinrakennus on tien suuntaisesti. 1920-luvun alkupuolella valmistunut asuinrakennus on maisemallisesti keskeisellä paikalla ja sen läheisyydessä sijaitsee myös sen aikainen, vanha apteekkirakennus. Salmelan itäpuolella kulkee Tonavan luoma, joka on kaivettu 1920-luvulla.

Pihapiirissä on asuinrakennuksen lisäksi pieni mökki, joka sijaitsee asuinrakennuksen takana Ainonkujan suuntaisesti, pääty asuinrakennusta kohti.

Salmelan pihapiiri sijaitsee Kaukolanraitin varrella, Ainonkujan risteyksessä, aivan Tonavan sillan kupeessa ja itse Tonavan luoma kulkee pihapiirin itäpuolella. Rakennus on maisemallisesti hyvin keskeisellä paikalla, sillä se näkyy raitille erittäin hyvin ja täydentää muuta 1900-luvun alussa rakentunutta Kaukolanraitin länsipäätä. Ympäristössä muita asuinrakennuksen aikaisia ovat esimerkiksi vanha apteekki tien toisella puolella ja naapurissa sijaitseva Tuomela. Rakennus on valmistunut asuinkäyttöön, eikä siellä ole harjoitettu esimerkiksi maanviljelystä. Tästä syystä ulkorakennuksia ei ole juurikaan ollut. Asuinrakennuksessa on tehty paljon muutoksia, joista suurimmat on ilmeisesti tehty 1950-1960-luvuilla. Hyvin vähän, jos lainkaan alkuperäisistä materiaaleista on hirsirungon lisäksi jäljellä ja tämä vaikuttaa rakennuksen ulkonäköön ja siten myös arvoon. Päärungon muoto on kuitenkin säilynyt siinä määrin, että siitä on edelleen nähtävissä sen alkuperäinen rakennusaika. Historiallisesti rakennus liittyy Ylistaron keskustan käsityöläisammattihistoriaan, sillä siinä on sijainnut paikallisen kelloseppän verstaas 1930- ja 1940-luvulla.

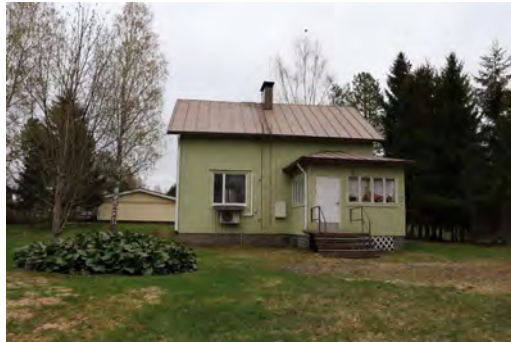
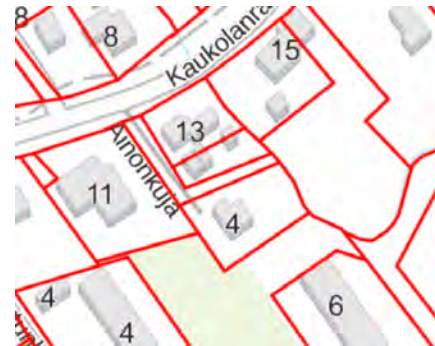
160. Koivikko, Ainonkuja 4, 743-425-11-156

Koivikon pihapiiri sijaitsee Kaukolanraitista erkanevan pienen Ainonkujan päässä. Pihapiirissä on ainoastaan vuonna 1954 valmistunut jälleenrakennuskauden asuinrakennus. Asuinrakennus on tyypillinen jälleenrakennuskauden puolitiostakerroksinen noppamainen talo, joka on todennäköisesti rankarakenteinen. Rakennukseen ei ole tehty tälle rakennustypille yleistä lisäosaa, edustalla on vain pieni umpikuisti, jossa on aumakatto. Seinillä on vaaleanvihreäksi maalattu pystyrimalaudoitus. Ikkunat vaikuttavat alkuperäisiltä. Ne ovat ajalle tyypillisiä yksiruutuisia standardi-ikkunoita, joissa on tuuletusikkuna. Yläkerran kolmipuitteisten ikkunoiden molemmin puolin on pienet neliöikkunat. Kuistin ikkunat ovat nauhamaisia, niissä on useampi pystypuitetta vierekkäin. Ulko-ovi on uusittu.

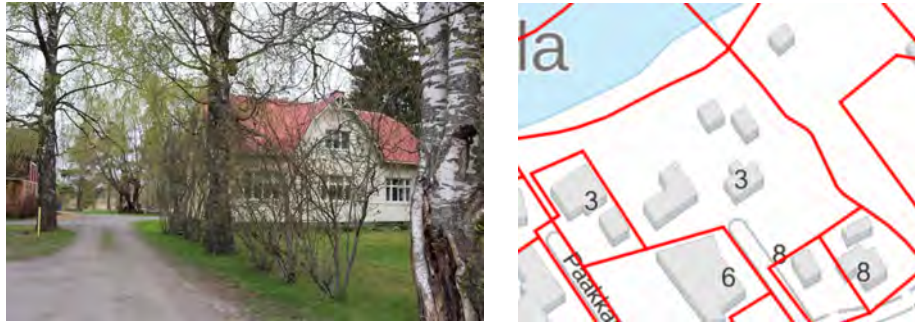
161. Aaltola, Pelimannintie 3, 743-425-11-308

Aaltolan pihapiiri sijaitsee Ylistaron keskustan lounaisosassa, Kaukolanraitin tuntumassa Pelimannintiellä. Pihapiiristä ainoastaan päärakennus erottuu Kaukolanraitille saakka. Pihaan vie koivurivistön reunustama kuja, jonka molemmin puolin on ennen kasvanut vuonna 1915 istutettuja koivuja. Pihapiiriin kuuluu asuinrakennuksen lisäksi vinkkelinmallinen talousrakennus vuodelta 1927 sekä kaksikerroksinen makasiinirakennus ja kolmiosainen, kaksikerroksinen aitta, jotka ovat 1800-luvulta. Näiden lisäksi makasiinirakennuksen vieressä on kaksikerroksinen rakennelma, joka on toiminut mäkihypyyn harjoituspaikkana. Rakennukset muodostavat lähes umpinaisen pihapiirin, jolloin niiden keskellä jää oleskelupihaa. Tontti jatkuu kuitenkin aivan Kyrönjoen rantaan.

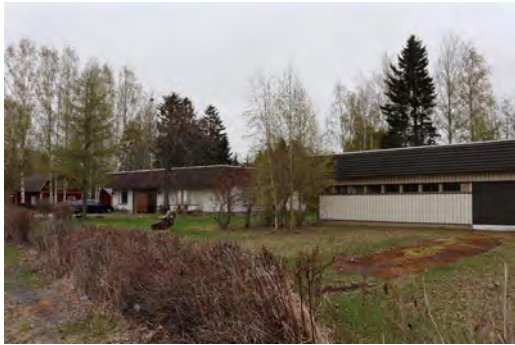
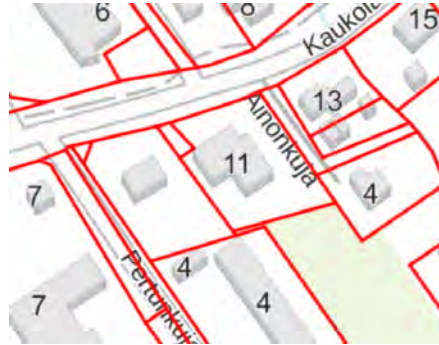
162. Jomotus, Kaukolanraitti 11, 743-425-11-202 ja -25-17-2

Jomotuksen kiinteistöllä on vuonna 1966 rakennettu asuinrakennus ja viereisellä kiinteistöllä suurin piirtein samanikäinen autotallirakennus. Autotallirakennus on pohjaltaan melko kookas. Rakennukset sijaitsevat Kaukolanraitin reunamilla vierekkäin ja saman suuntaisesti. Massaltaan matalat rakennukset muodostavat ajalleen tyyppillisten horisontaalin rakennusparin. Asuinrakennus on yksikerroksinen, rungoltaan puinen ja huonekorkeudeltaan matala rakennus. Siinä on hyvin loiva pulpettikatto, joka on kuitenkin piilotettu korkeiden räystääslaudoitusten taakse, jolloin syntyy mielikuva tasakatosta. Autotalli on muodoltaan ja rakennustavoiltaan samankaltainen kuin asuinrakennus: maanvarainen laatta perustuksena, tasakatoksi naamioitu pulpettikatto, vaaleaksi maalattu pystyponttilaudoitus, tummanruskeat räystääslaudoitukset ja punaruskeat yksityiskohdat.

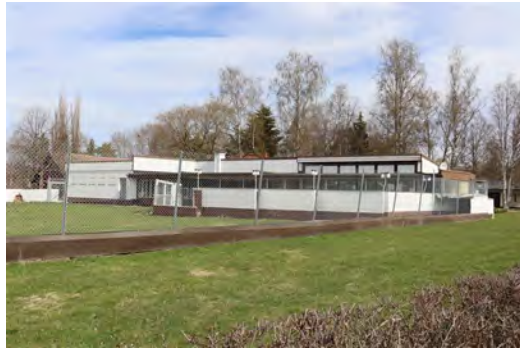
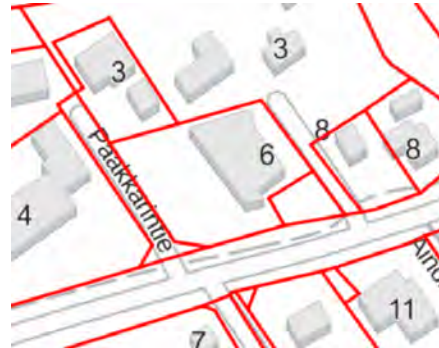
163. Erkintontti, Kaukolanraitti 6, 743-425-11-206

Erkintontti sijaitsee Ylistaron Kaukolanraitin varrella ja on maisemallisesti erityisen keskeinen ja näkyvä kohde. Pihapiirissä on ainoastaan vuonna 1969 valmistunut näyttävä yksikerroksinen asuinrakennus. Pihapiiri liittyy Kaukolanraitin länsipäädyn 1960-1980-luvuilla rakentuneeseen alueeseen, joten se on osa ajallista kokonaisuutta.

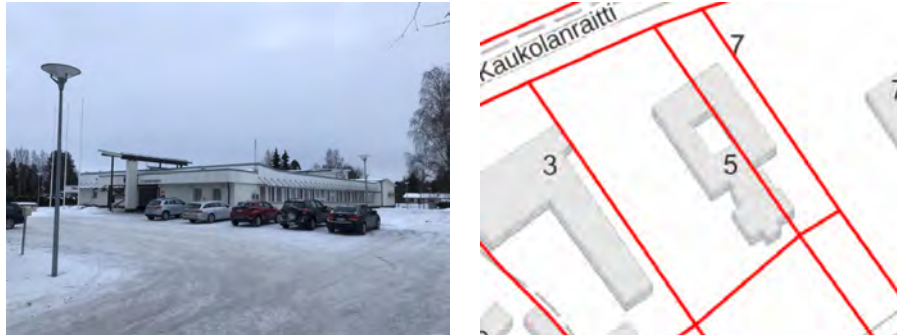
164. Ylistaro-talo (Kunnantalo), Kaukolanraitti 5, 743-425-5-32

Vuonna 1966 valmistunut, Maaseudun Keskusrakennustoimiston suunnittelema matala, mutta pinta-alaltaan melko kookas tiili- ja betonirakenteinen entinen kunnantalo Ylistaron liikekeskustassa. Kuntaliitoksen seurauksena rakennuksen käyttötarkoitus on muuttunut ja se toimii nykyisin monitoimikäytössä "Ylistaro-talona" ja sisältää mm. kirjaston. Rakennus edustaa rakennusajankohdalleen tyyppillistä matalarunkoista, massoitteeltaan suorakaiteen mallista julkista rakentamista ja alkuperäiset tyylipiirteet, kuten nauhajulkisivut ovat säilyneet pääasiassa hyvin. Julkisivumateriaalina on tiilivuoraus sekä räystäslijnassa julkisivulevyt, jotka ovat olleet alun perin mitä ilmeisimmin mineriittiä. Rakennuksen ominaispiirteet ovat jonkin verran muuttuneet 2009 toteutetussa käyttötarkoituksen muutoksessa ja osa muutoksista on hieman ristiriidassa alkuperäisilmeen kanssa.

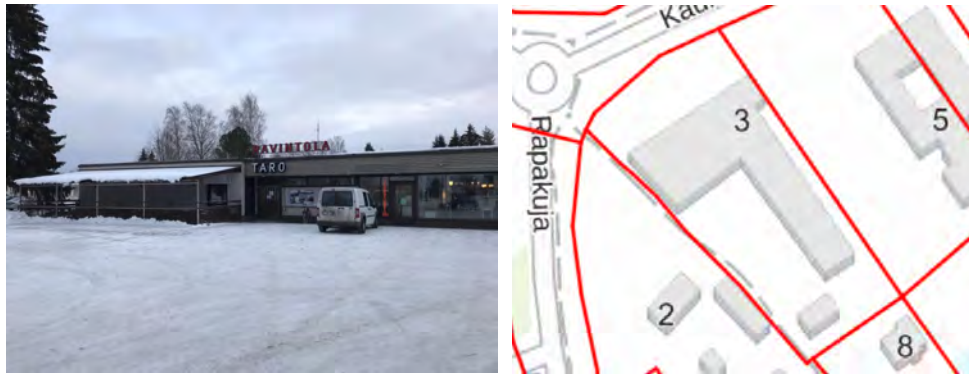
165. Ravintola Taro, Kaukolanraitti 3, 743-425-5-122

Ravintola Taron rakennus on Kaukolanraitin länsipäässä ja se on yksi keskeisistä kohteista Kaukolanraitilla olevassa 1970-1980 -lukujen liikekeskustassa. Rakennuksessa on 1970-luvulla toiminut muun muassa Säästöpankki ja Ravintola Taro on ollut toiminnassa jo silloin. Naapurissa on esimerkiksi Ylistaro-talo, joka on nykyinen Ylistaron kirjasto.

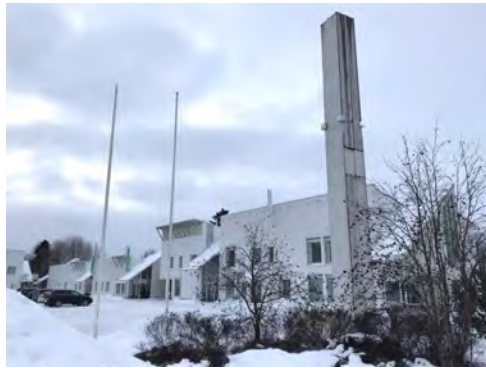
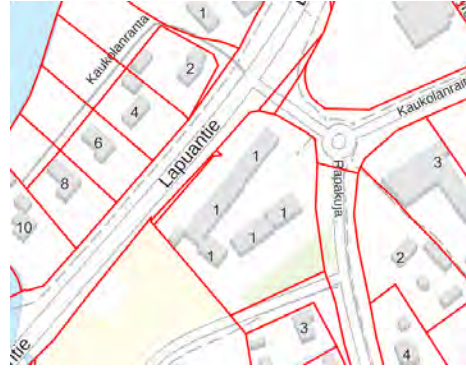
166. Valtion virastotalo, Rapakuja 1, 743-425-95-0

Maisemallisesti eräällä Ylistaron näkyvimmällä paikalla sijaitsee entinen valtion virastotalo. Rakennusta rajaa kolme tietä: Lapuantie, Rapakuja sekä Matinpäälantie. Tämän lisäksi rakennus on Kaukolanraitin päätepiirteenä lännessä.

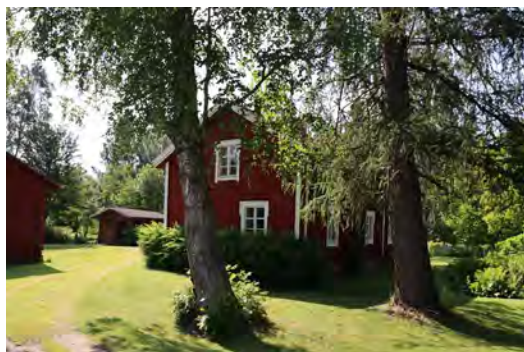
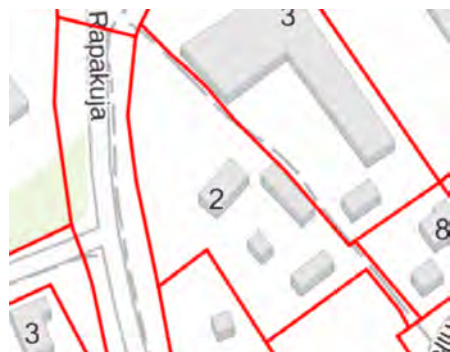
167. Nyrhinen, Rapakuja 2, 743-425-5-216

Nyrhisen pihapiiri sijaitsee Rapakujan varrella, Ravintola Taron tontin länsipuolella. Nyrhisen pihapiiri on ainoa säilynyt 1800-luvun maatilapihapiiri Kaukolanraitin länsipäässä.

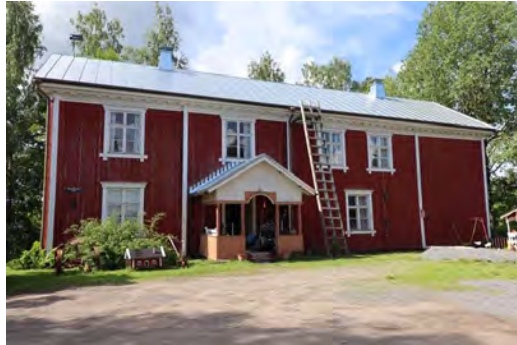
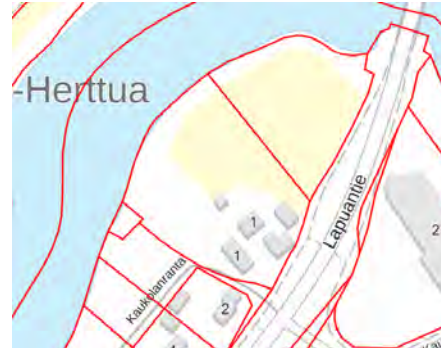
168. Rinta-Kaukola, Kaukolanranta 1, 743-425-11-180

Rinta-Kaukolan tila sijaitsee Kaukolanrannassa, Lapuantien ja Kyrönjoen välisellä alueella, lähellä Ylistaron uudemmaa keskustaaajamaa.

Pihapiirissä on suuri kaksifooninkinen pohjalaistalo vuodelta 1836, vuonna 2021 valmistunut asuinrakennus, kaksi ulkorakennusta ja hieman pihapiirin ulkopuolella vanha sauna. Tontilla olevat rakennukset muodostavat umpinaisen pihapiirin, jota ympäröivät vanhat koivut.

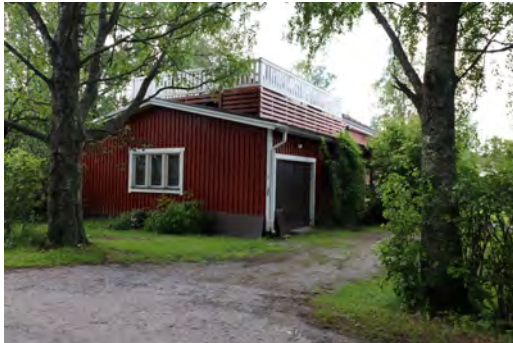
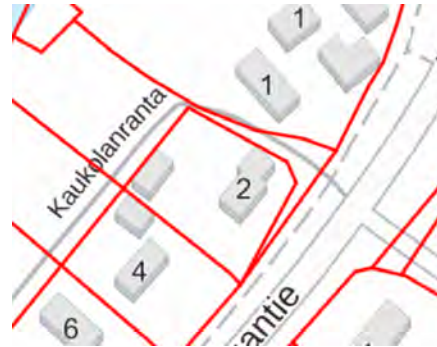
169. Tuokonranta, Kaukolanranta 2, 743-425-15-126

Maisemallisesti hieman piilossa oleva jälleenrakennuskauden kohde vuodelta 1952. Laajennettu useamaan kertaan. Kartoitettu kohde.

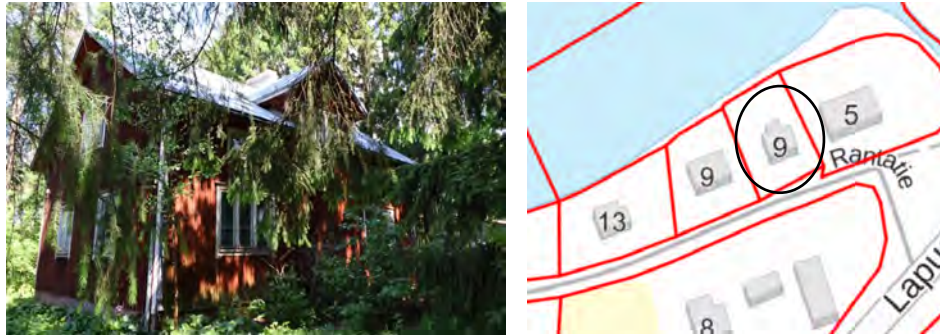
170. Jokiranta, Rantatie 9, 743-425-16-288

Rantatien varrella vuonna 1950 valmistunut asuinrakennus, jonka pihapiirissä ei ole muita rakennuksia. Kyrönjoki virtaa aivan pihapiirin pohjoispuolella. Asuinrakennus on melko kookas ja sen keskiosassa pitkällä sivulla molemmilla puolilla on korkea satulakattoinen frontoni. Pihan puolella on pulpettikattoinen kuisti, jossa on kaksi ovea. Lähes alkuperäisessä asussaan.

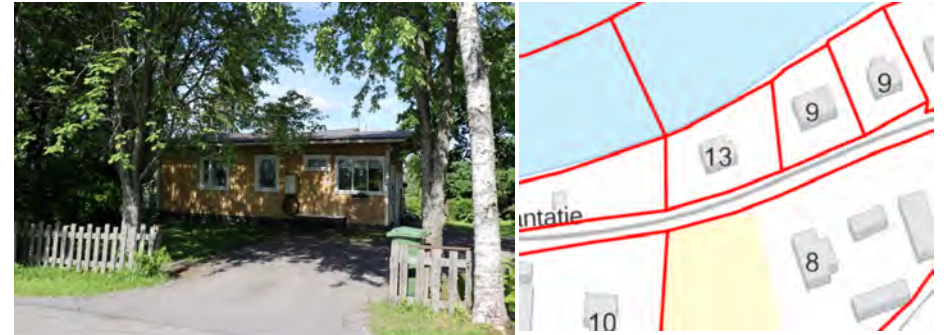
171. Lahdelma, Rantatie 13, 743-425-16-11

Kartoitettu pieni rakennus Rantatien varrella ja aivan Kyrönjoen rannassa. Rakennettu 1963, pihapiirissä ei ole muitarakennuksia.

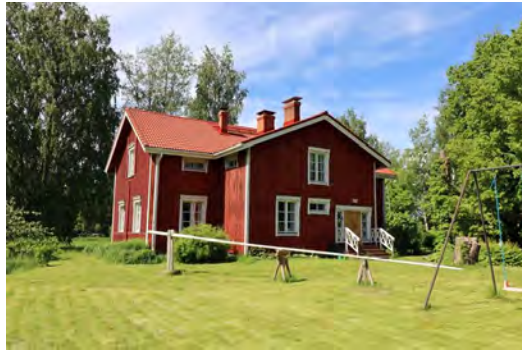
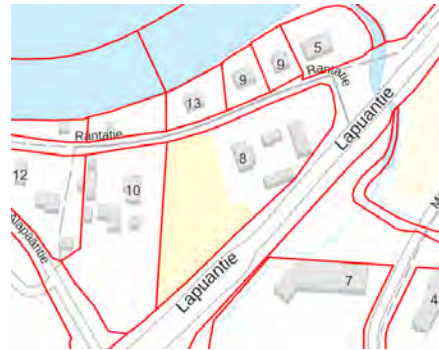
172. Asu, Rantatie 8, 743-425-16-284

Asun perinteikäs pihapiiri sijaitsee Rantatien ja Lapuantien väliin jäävällä kaistaleella, Pelmaan raittimaisemassa. Osa rakennuksista on aivan Lapuantien vieressä ja näkyvät kasvillisuuden seasta osittain hyvin. Pihapiirissä on neljä rakennusta ja ne on ryhmitelty siten, että syntyy kaikilta reunoiltaan umpinainen pihapiiri, jonka keskelle jää nurmen peittämää oleilupihaa ja puutarhaa. Rantatien suuntaisesti pihatien molemmin puolin on kaksi hirsirakenteista ja satulakattoista rakennusta. Toinen näistä on kaksikerroksinen, kolmiosainen aittarivi. Pihatien toisella puolella on mahdollisesti vanha hirsirakenteinen paja. Itse asuinrakennus, joka on valmistunut vuonna 1910 on perinteinen pohjalainen puolitoistafooninkinen, johon on tehty joitain muutoksia. Sen edustalle on rakennettu suurikokoinen lisäosa, jossa on puolitoista kerrosta. Ikkunat eivät ole alkuperäisiä ja niiden otsalautoissa on puuveistoskoristeita. Aittaa vastapäätä on vielä yksi ulkorakennus, jossa on saattanut olla talleja ja navetta. Rakennus on hirsirakenteinen, kolmiosainen pitkä rakennus.

Asun pihapiirissä on asuinrakennuksen kanssa säilynyt useampi tilatoimintoista kertova vanha rakennus, kuten navetta ja vanha aittarivi. Pihassa on säilynyt perinteinen umpipihajärjestys. Asun asuinrakennus on kohdannut rakennuksista suurimmat muutokset ja siihen on tehty joitain suuriakin muutoksia. Esimerkiksi kahden kerroksen korkuinen 1980-luvun kuisti on hieman kookas alkuperäisen rakennuksen mittasuhteisiin nähden. Alkuperäinen kuisti oli yhtä korkea, mutta ei aivan yhtä leveä. Lisäksi ikkunat on vaihdettu ja niiden uusi ympärystöitusten tyyli ei ole yleisesti pohjalaistaloissa käytetty. Rakennuksesta on kuitenkin edelleen löydettävissä sen alkuperäinen muoto ja uudistukset kuitenkin noudattelevat perinteisiä pohjalaisia tapoja.

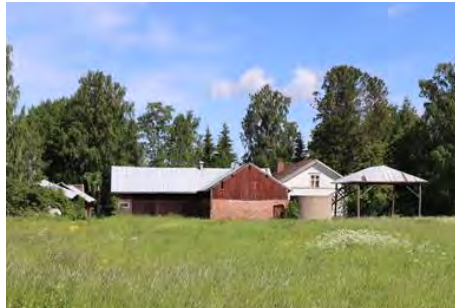
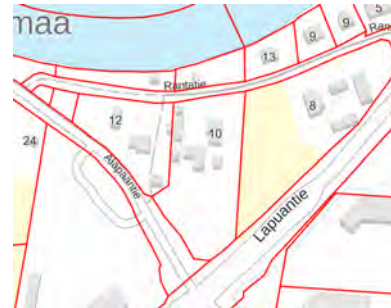
173. Kaukonen, Rantatie 10, 743-436-4-44

Kaukosen tila sijaitsee Pelmaan raitilla, lähellä Kyrönjoenrantaa. Tila jää Lapuantien ja Rantatien väliselle kaistaleelle ja sen naapurissa on Asun tila. Kaukosen rakennusryhmä näkyy hyvin Lapuantielle. Asun pihapiiri muodostaa kolmelta sivulta umpinaisen pihapiirin, ainoastaan Kyrönjoen puoleinen eli pohjoinen sivu on avoin kohti Rantatietä. Pihapiiriin kuuluu useita rakennuksia: asuinrakennus (1989, navetta (1922), talli (1914 tai 1922), vilja-aitta (1841) ja puoririvi. Tilan asuinrakennus on pihan itäreunassa. Se on puolitoistakerroksinen pohjalaistalo, joka on siirretty nykyiselle paikalleen vuonna 1898. Rakennuksen edustalla on melko kookas umpikuisti mahdollisesti 1950-luvun kieppeiltä. Vuonna 1936 valmistunut navetta on varsin kookas, vinkkelinmallinen rakennus. Se on muurattu poltetusta savitiilestä ja yläosa on lautarakenteinen. Vilja-aitta, joka on valmistunut vuonna 1841, on alueelle tyyppillinen pitkänurkkainen hirsirakennus, jossa on satulakatto. Sivuseinät jatkuvat lyhyiksi poskiksi ja yläosa ulkonee lyhyeksi otsaksi. Vilja-aitan vieressä oleva puoririvi on kolmiosainen yksikerroksinen rakennus. Tallirakennus puoririvin toisella puolella on yksikerroksinen pitkänurkkainen rakennus, jossa on satulakatto. Vuonna 1914 valmistunut talli on kaikista rakennuksista huonokuntoisin, sillä se on liikkunut melko paljon ja etenkin etuseinä on osittain romahtanut.

Osa rakennuksista on hyvässä kunnossa, kuten asuinrakennus ja vilja-aitta. Muissa rakennuksissa on huomattavissa etenkin perustusten liikkumisesta johtuvaa vaurioitumista, joka näkyy seinärakenteiden romahtamisena ja halkeiluna. Erityisen huonokuntoiseksi on päässyt tallirakennus.

Rekisteritietojen mukaan tila on tyhjillään. Hoitamattomuus näkyy lähinnä ulkorakennuksissa. Tilalle olisi hyvä saada pikaisesti jonkinlaista toimintaa, jotta rakennusten vaurioituminen ei etenisi enempää.

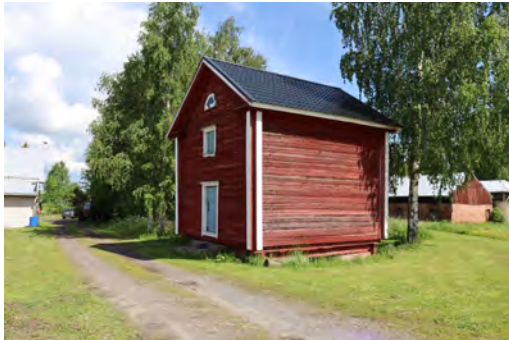
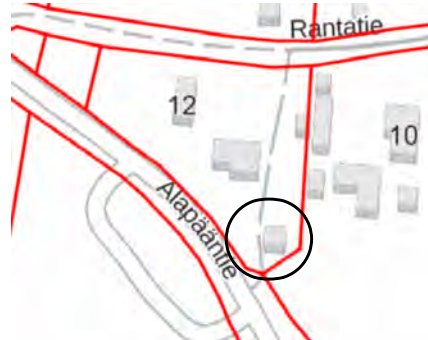
174. Vilja-aitta, Rantatie 12, 743-436-4-54

Alapääntien vieressä vanha hyväkuntoinen aittarakennus, joka kuuluu Rantatie 12:n pihapiiriin, mutta on erillään muista rakennuksista. Todennäköisesti rakennus on alun perin 1800-luvun puolelta. Perustettu betonisille nurkkakiville, joten on siirretty nykyiselle paikalleen luultavasti myöhemmin. Aitassa on kaksi kerrosta. Sen seiniä ei ole vuorattu, mutta pitkät nurkat on koteloitu. Ovi ja luukku ovat siniset, seinät on maalattu punamullalla. Oven ja yläluukun otsalistassa on hammaslista koristelua. Päätykolmiossa on lunetti-ikkuna.

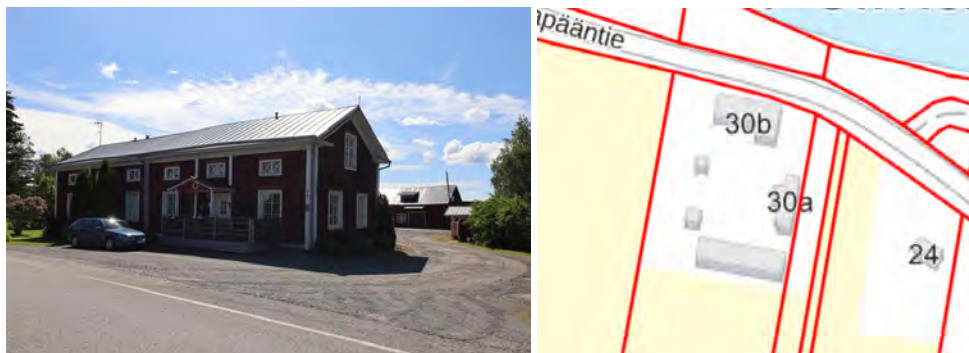
175. Suvantola, Alapääntie 30, 743-436-5-57

Entinen Ylistaron Osuuskaupan päämyymälä rajaa Alapääntietä Pelmaan raittimaisemassa. Rakennus on maisemallisesti hyvin merkittävällä paikalla.

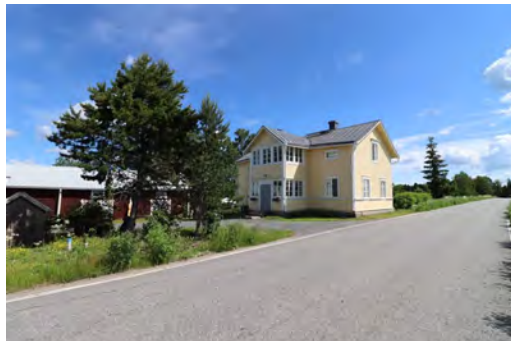
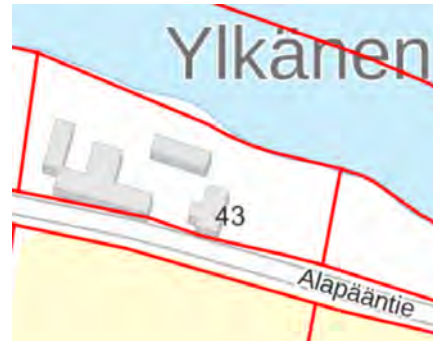
176. Ylkänen-Poussu, Alapääntie 43, 743-436-5-72

Ylkänen-Poussun tila sijaitsee Pelmaan raittimaisemassa aivan Alapääntien kyljessä. Tilaa ympäröi alava peltomaisema, joten rakennusryhmä on erittäin näkyvällä paikalla ja tien toisella puolella olevan Kyntäjän tilan kanssa se muodostaa raittia rajaavan taloparin. Kyrönjoki virtaa tilan pohjoispuolella.

Pihapiirissä on asuinrakennus sekä kolme ulkorakennusta ja rakennukset rajaavat tonttia sen kaikilta reunoilta. Näin syntyy rakennusten keskelle jäävä umpipiha. Rakennusten ikä ei ole tiedossa, mutta ne ovat arviolta 1800- ja 1900-lukujen vaihteesta. Asuinrakennus on tontin itäreunassa, pääty kohti tietä. Pohjoisessa Kyrönjoen puolella on vanha aittarivi, länsireunalla traktori- ja konesuoja sekä eteläreunalla Alapääntietä rajaava T:n mallinen navettarakennus.

Perinteisessä pihapiirissä on hyväkuntoinen ja melko autenttinen pohjalaistalo sekä useampi vanha ulkorakennus. Tilatoiminnoista kertovat rakennukset kuvaavat aikansa maatalousrakentamisen tapoja. Kaikki tilan rakennukset ovat hyväkuntoisia.

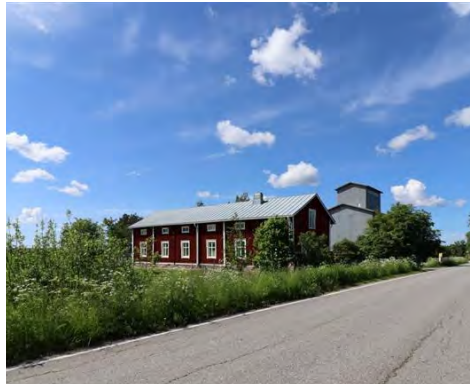
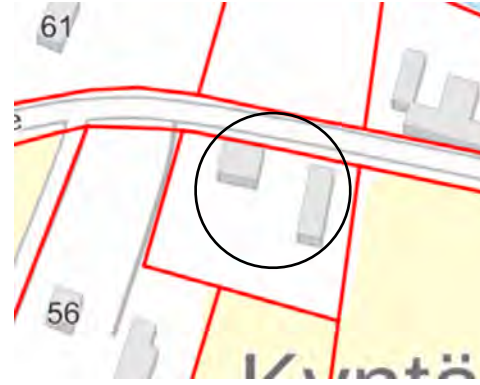
177. Kyntäjä (rek.nimi Haave), Alapääntie 54, 743-436-3-116

Kyntäjän tila sijaitsee merkittävässä Pelmaan raittimaisemassa. Tien toisella puolella sijaitsee Ylkäsen maatalo. Yhdessä nämä tilat muodostavat Pelmaan raitille hienon parin.

Vanha Kyntäjän talo ehti olla vuosia tyhjiään, mutta se on nyt kunnostettu. Rakennus on tyyppillinen esimerkki pohjalaisesta rakentamisesta ja korjauksien jälkeen se on hyväkuntoinen. Korjaukset eivät muuttaneet rakennuksen ulkonäköä, vaikka esimerkiksi ikkunat on vaihdettu. Osa vanhemmista muutoksista on myös edelleen näkyvässä, joten rakennuksessa on myös ajallista kerroksellisuutta. Pihapiirissä ei ole vanhoja maatalousrakennuksia, 1970-luvun kuivaajarakennusta ja myöhemmin paikalle siirrettyä pientä aittaa lukuunottamatta.

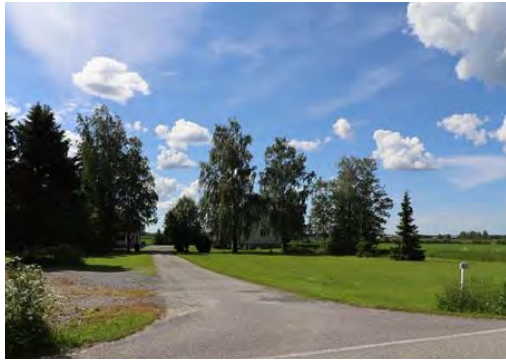
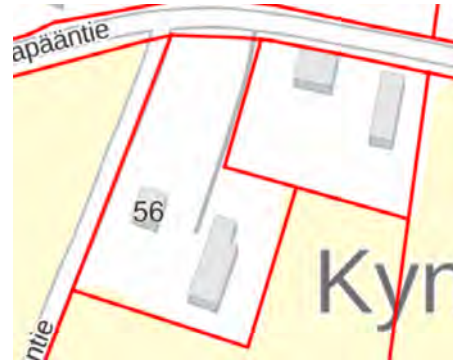
178. Kyntäjä (rek.nimi Silvendoin), Alapääntie 56, 743-436-3-115

Hieman kauempana Alapääntien varresta, pihatien päässä on Kyntäjän pihapiiri, johon kuuluu asuinrakennus vuodelta 1958 ja pitkänmallinen ulkorakennus, joka on mahdollisesti 1960-1980 -luvulta. Rakennukset ovat pihassa toisiaan vastapäätä.

Asuinrakennus on erittäin hyvin alkuperäisessä asussaan säilynyt rintamamiestalo. Vanhojen kuvien perusteella muutoksia ei ole juurikaan tapahtunut, sillä kuisti ja parveke, ikkunat, laudoitus ja ulkovärit ovat samanlaiset kuin alkuvuosina. Ulko-ovet on tosin vaihdettu ja kuistin edustalle on noussut mittasuhteiltaan hieman liian kookkaat puuportaat. Tätä ennen kuistin edessä oli hieman sirommat rappuset, joissa oli metalliputkikaiteet. Alakerran autotalli on muutettu toiseen tarkoitukseen ja sinne on nykyään normaali ulko-ovi. Pihapiirissä on ennen ollut muun muassa vilja-aittoja ja kalustusuojia. Nämä ovat kaikki sittemmin hävinneet pihapiiristä. Nykyinen ulkorakennus sopii asuinrakennuksen pariin, sillä se noudattelee tyypillisiä maaseudun rakennustapoja.

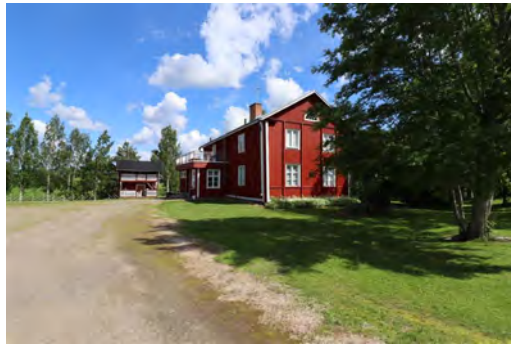
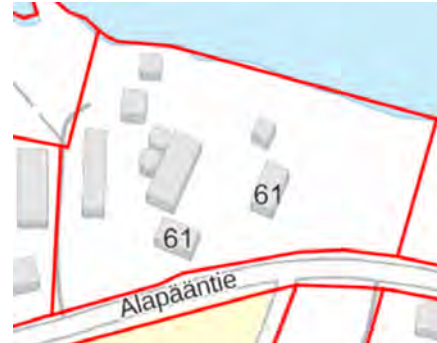
179. Aila, Alapääntie 61, 743-436-2-2

Pelmaan raittimaisemassa 1800-luvun puolivälin maatilapihapiiri, jossa on vuonna 1862 valmistunut kaksifooninkinen pohjalaistalo, tätä uudempi tiilinaavetta, puoti-vajarakennus, myöhemmin paikalle siirretty luhtiaitta ja uudehko saunarakennus. Pihapiirin takana on vielä useita uudempia maatilarakennuksia, kuten kuivaaja, viljasiiloja ja pitkä konehalli. Lähistöllä ovat muun muassa Kyntäjän ja Ylkäsen pihapiirit sekä Pelmaan mylly.

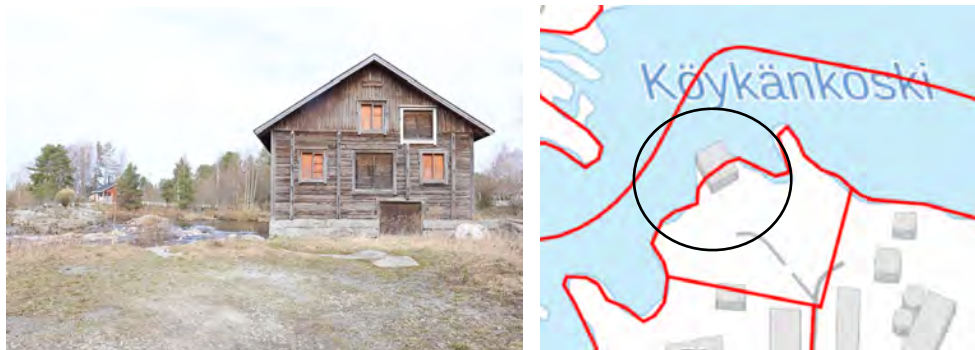
180. Myllypaikka/ Pelman jakokunnan vesialue ja Köykän myllynpaikka, 743-436-878-3

Pelmaan myllynä tunnettu 1800-luvun lopun rakennus on mainittu sekä seutukaavassa 1978 että 2005 maakuntakaavan kohteena. Hyvin säilynyt hirsirunkoinen rakennus sijaitsee kahden eri kiinteistön alueella, Myllypaikassa ja Pelmaan jakokunnan vesialueella. Valtakunnallisesti arvokkaalla maisema-alueella sijaitsevan myllyn vieressä oleviin rantakallioihin on 1800-luvulla tehty kaiverruksia, joista erottuu ainakin vuosiluku 1895. Vastarannalla sijaitsee vanha Köykkälän myllyn paikka, jossa vielä 1978 oli mylly.

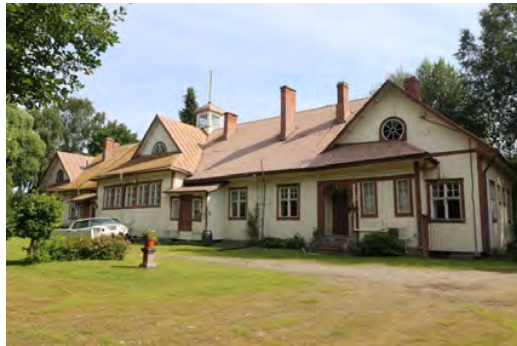
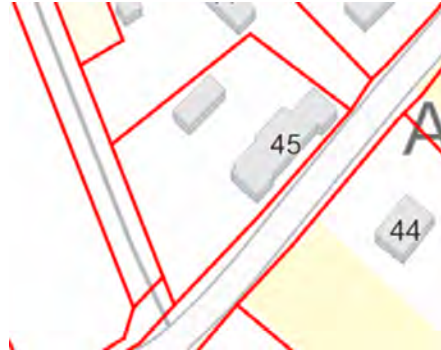
181. Herttualan koulu, Reiniläntie 45, 743-403-5-112

Entinen koulurakennus on valmistunut vuonna 1875. Rakennus on hyvin näyttävä ja sen pitkä sivu rajaa Reiniläntietä. Rakennus on puolitoistakerroksinen ja sen satulakatto on melko jyrkkä. Rakennuksen molemmissa päädyissä on poikittain olevat satulakattoiset osat, jotka ovat vuoden 1894 laajennuksia ja niitä yhdistää pitkä alkuperäinen osa. Pihan puolelle on lisätty 1960-1970-luvulla pulpettikattoinen umpikuisti. Muutenkin rakennuksen kuistit ovat hyvin monimuotoisia ja sisäänkäyntejä on monia. Yksityiskohdiltaan rakennus on nykyasussaan jugendtyylinen. Aittarakennuksessa on saunaosa, joka on hirsirunkoinen ja pitkänurkkainen. Muut aitan osat ovat lyhytnurkkalle veistettyä hirttä.

Erittäin keskeisellä paikalla Reiniläntien varrella on Herttualan entinen koulurakennus, joka toimii nykyään yksityisenä asumuksena. Pihapiirissä maakunnallisesti merkittävä koulurakennus, joka on muuttunut alkuperäisestä asustaan, mutta nykyinen jugendtyylinen asu on iäkäs ja historiallisesti arvokas kerrostuma.

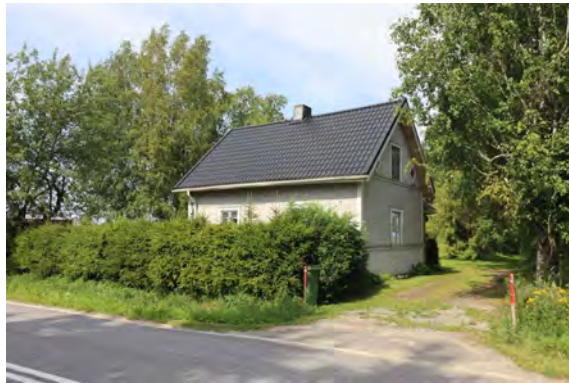
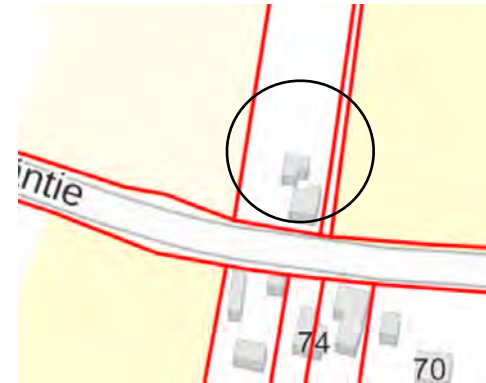
182. Latva-aho, Reiniläntie 75, 743-403-2-232

Pienasumus Reiniläntien varressa, joka on valmistunut arviolta 1920-1930-luvulla. Pihapiirissä pieni asuinrakennus ja vinkkelinmuotoinen ulkorakennus.

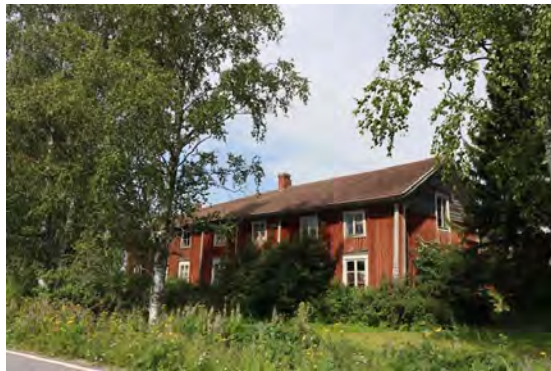
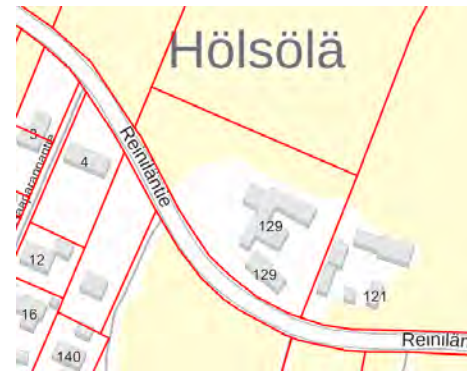
184. Hölsö, Reiniläntie 129, 743-403-2-281

Hölsön pihapiiri sijaitsee Reiniläntien varrella. Kookkaan kaksifooninkisen lounaisjulkisivu on kohti tietä. Tietä rajaa talon kohdalla hieno vanha koivurivistö. Naapurissa on säilynyt toinen pohjalaistalon pihapiiri, Yli-Pohto. Hölsön asuinrakennus on valmistunut vuonna 1867. Tämän lisäksi pihapiirissä on vielä jäljellä iso ulkorakennus, jota on muutosten vuoksi vaikea ajoittaa. Osa rakennuksesta on ainakin 1950-luvulta.

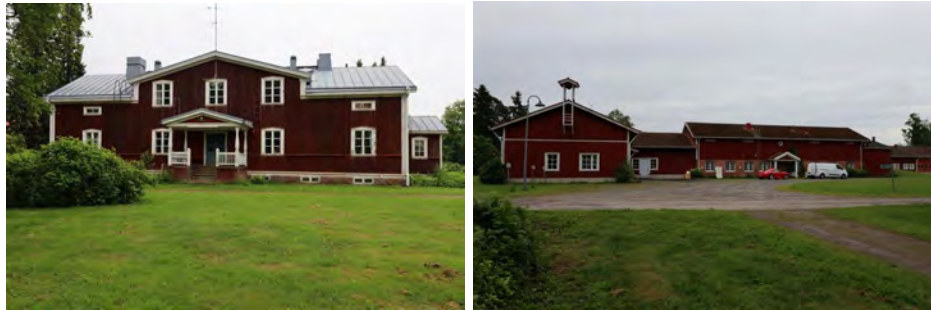
185. Tutkimusasema, Alapääntie 104: 743-436-6-2 & Vakkilantie 3:
743-436-6-9

Kuvat: vasemmalla vanha päärakennus on vuodelta 1866, keskellä karja- ja talousrakennus vuodelta 1930, oikealla toimisto-/asuinrakennus vuodelta 1927.

Etelä-Pohjanmaan kasvinviljelyasema perustettiin vuonna 1927 valtion omistamalle entiselle Vakkisen sotilasvirkatilalle. Talo maineen oli tuolloin vuokrattuna Aukusti Kärnälle. Sotilasvirkatilana tila toimi jo vuonna 1737, jolloin Vakkinen oli ns. majurin komppanian varusmestarin puustelli. Tilan vanha päärakennus on vuodelta 1866 ja siirretty myöhemmin nykyiselle paikalleen. Se toimi pitkään koeaseman laboratoriona. Rakennuksen ulkoasun alkuperäiset piirteet on säilytetty. Koeaseman perustamisen yhteydessä rakennettiin kaksikerroksinen johtajan asunto- ja toimistorakennus professori Jussi Paatelan suunnitelmien mukaan. Maisteri O. J. Saarenheimo toimi koeaseman ensimmäisenä johtajana (1927-31) ja hänen johdolla suoritettiin pääosa rakennustöistä. Toimisto-/asuinrakennus vuodelta 1927 on hänen suunnittelemansa. Hän suunnitteli myös rakennusten sijoituksen ja piha-alueen järjestelyn. Koeaseman alue on säilyttänyt 1930-luvun perusrakenteensa, vaikka osa ulkorakennuksista on jo purettu ja tilalle on rakennettu uusia. Rakennusten väleissä on useita väljästi rajautuvia piha-alueita. Säilyneistä ulkorakennuksista ovat Saarenheimon suunnittelema koeuimala/kellari vuodelta 1930,

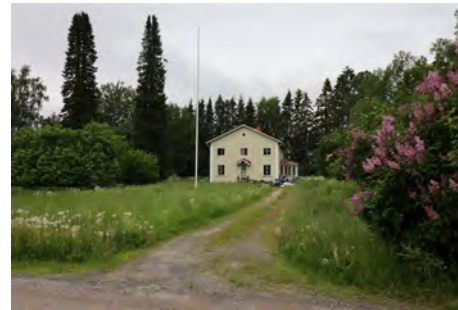
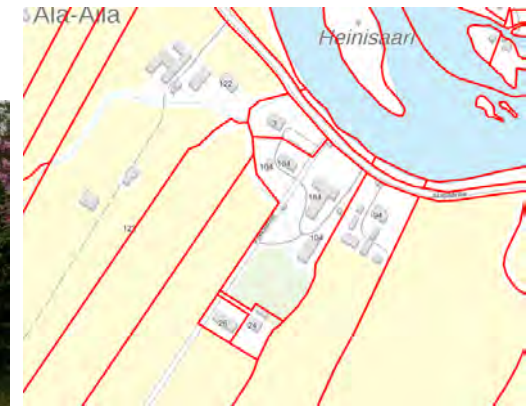
työväen asuinrakennus vuodelta 1932 (uudistettu 1981) sekä todennäköisesti myös vaakahuone vuodelta 1931 (uudistettu 1979). Pihapiirin kookkain rakennus on vuonna 1930 rakennettu osittain tiilinen karja- ja talousrakennus, jonka ulkoasu on käytön mukana muuttunut alkuperäisestä. Uudempaa rakennuskantaa edustavat vuonna 1986 rakennetut konehalli/ korjaamorakennus ja rivitalo.

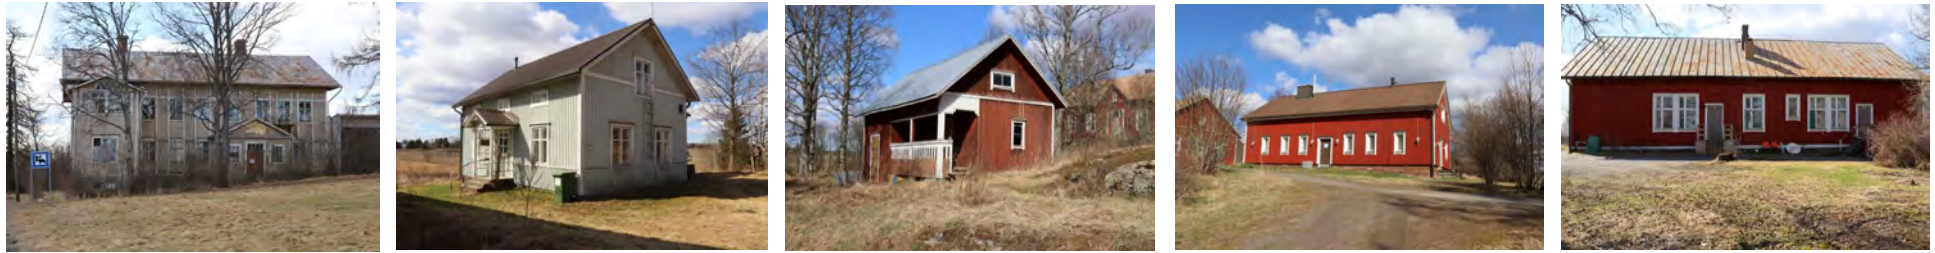
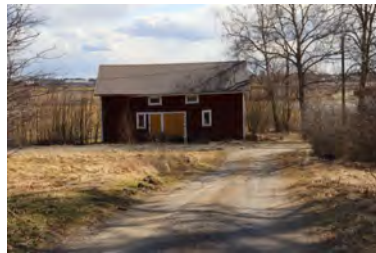
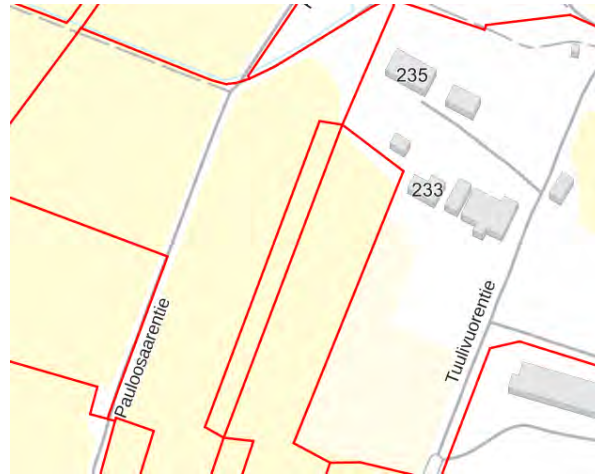
186. Mäkipohto (entinen kunnalliskoti), Tuulivuorentie 233, 743-403-1-203

Kuvat ylhäällä vasemmalta oikealle: Mäkipohto eli entinen kunnalliskoti (1898), entinen talonmiehen asuinrakennus (1951), aittarakennus (1953) ja sauna/pyykkirakennus (1910-luku ja uusittu 1952 sekä 1998), entinen sairausosasto (1916 ja uusittu 1983) Alla: Toisella puolella tietä sijaitseva aitta/varastorakennus.

Pihapiirissä sijaitsee lisäksi vuonna 1951 rakennettu entinen tilanhoitajan/talonmiehen asuinrakennus Tuulentupa, joka toimi vuonna 2001 asuntona ja matkailualan yrityksen toimitilana. Entinen kunnalliskodin sairausosastorakennus vuodelta 1916 muutettiin asuintiloiksi vuonna 1983. Nykyään rakennus on majoitustiloina. Kunnalliskodin alkuaikoina rakennetussa sauna- ja pyykkirakennuksessa oli alun perin myös leivintupa. Rakennusta uusittiin vuosina 1952 ja 1998 ja vuonna 2001 se toimi kunnan edustustiloina. Pihapiiriin kuuluu myös vuonna 1953 rakennettu aitta sekä vuonna 1956 rakennettu kalustovaja

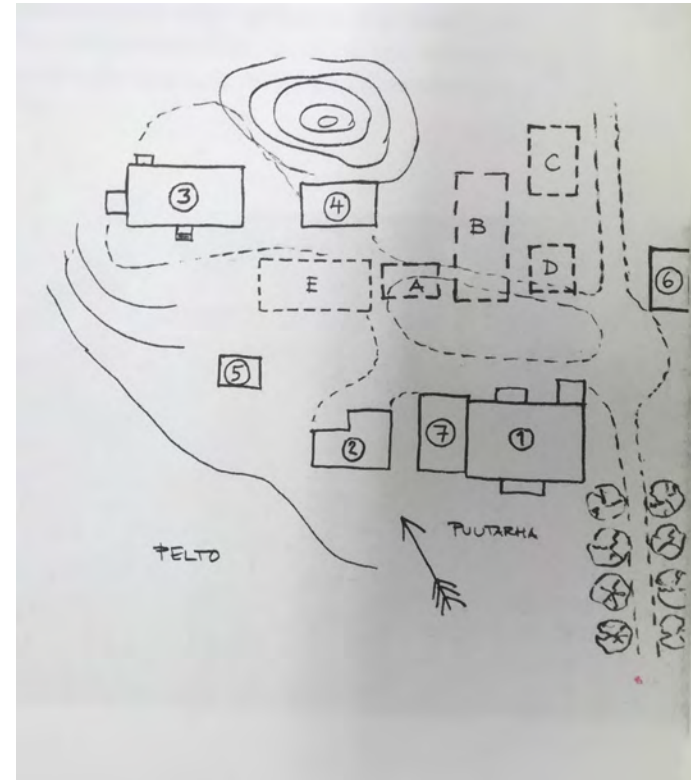
Asemapiirros (Piirtänyt Märijärvi, Juha-Matti 2001)

1: entinen kunnalliskoti

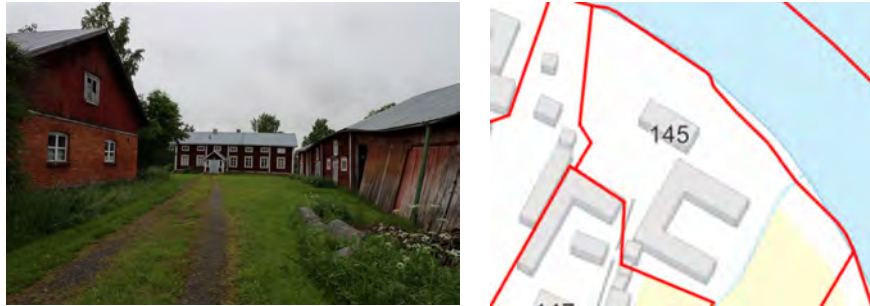
187. Rinta-Holkko, Alapääntie 145, 743-437-4-86

Rinta-Holkko kuuluu merkittävään Torkkolan taloryhmään. Pihapiirin rakennuksiin kuuluu asuinrakennus vuodelta 1898, aitta vuodelta 1778 sekä vanha hirsi- ja lautarakenteinen ulkorakennus, jossa on aittoja ja liivereitä. Rakennukset naapuritonttiin kuuluvien rakennusten kanssa muodostavat näyttävän umpipihamaisen kokonaisuuden.

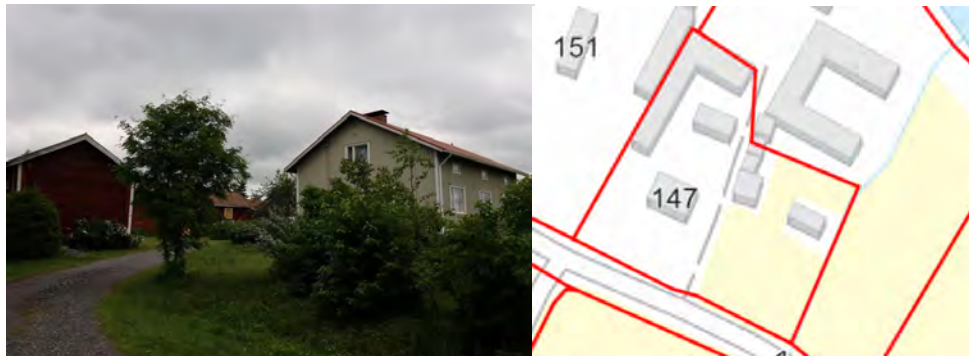
188. Latva-Holkko, Alapääntie 147, 743-437-4-80

Latva-Holkko sijaitsee vanhan jokea seurailevan maantien varressa, perinteisen asunsa säilyttäneessä Torkkolan taloryhmässä. Tila on Holkon vanha kantatila, joka on ollut nykyisellä suvulla vuodesta 1662. Talon nimi on aikaisemmin ollut Holfast johtuen Simon Antinpoika Holfastista, joka oli 1609-10 koko pohjoisen rovastikunnan vouti. Hänen poikansa Arvid Holfast sai talon 1621 paikkeilla ja laajensi sitä sitten ostamalla mm. Aholan ja Pirjolan. Hänet nimitettiin vuonna 1636 Kyrön nimismieheksi ja myöhemmin Uudenkaarlepyyn voudiksi. Vuonna 1641 hän sai taloonsa kestikievarin ja postin. Kestikievarina talo toimi myös 1700-luvulla.

Tila kuuluu erääseen Ylistaron parhaiten säilyneeseen rakennuskokonaisuuteen, joka on maisemallisesti erityisen keskeinen. Taloryhmä näkyy Alapääntien varteen ja hienosti myös Kyrönjoen toiselle puolelle Reiniläntielle. Latva-Holkon tilan useat vanhat perinteiset hirsirakennukset liittyvät hienosti tähän kokonaisuuteen ja ajallista kerroksellisuutta tuo hyväkuntoinen ja alkuperäisenä säilynyt 1960-luvun puinen asuinrakennus, joka kuitenkin erottuu muista perinteisemmistä rakennuksista. Pihapiirissä on säilynyt myös historiallinen karja- ja miespihajako.

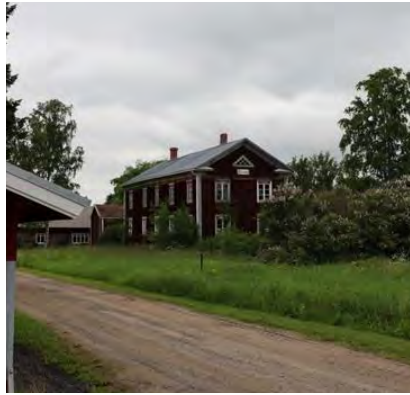
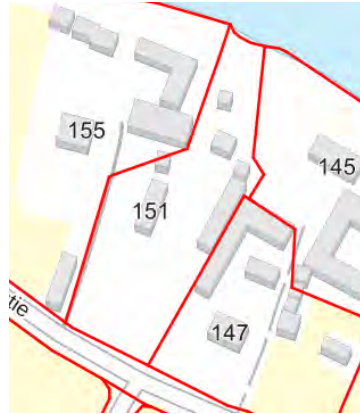
189. Yli-Torkko, Alapääntie 151, 743-437-5-137

Yli-Torkko sijaitsee Kyrönjoen rannalla Torkkolan perinteisen kylämaiseman keskellä. Kaksifooninkinen päärakennus on kylän näkyvin rakennus tien suuntaan. Sen rakennutti taloon vävyksi tullut Kustaa Ylitorkko vuonna 1885. Yläkerrassa asui 1880-luvun lopulla vuokralla kunnan nimismies. Aikaisempi päärakennus on todennäköisesti purettu pian uuden valmistumisen jälkeen. Päärakennuksen vieressä sijaitseva vilja-aitta on 1800-luvun alusta tai jopa vanhempi. Aitta on tyypiltään kaksikerroksinen poskiaitta, jonka seinät ovat hieman liuhalla.

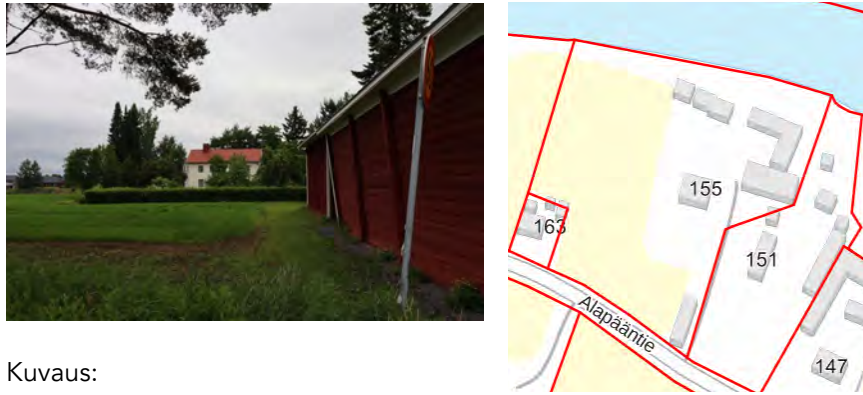
190. Torkko, Alapääntie 155, 743-437-5-1

Torkkolan taloryhmään liittyvä merkittävä pihapiiri, johon käydään komean aittarivin reunustamaa pihatietä pitkin. Yhtenäisen pihapiirin nykyinen päärakennus on rakennettu vuonna 1945 arkkitehtien Lappi-Seppälä ja Marttas suunnitelmien mukaan. Kivinavetta on vuodelta 1856. Navetta ja ulkorakennukset muodostavat eheästi rajatutuvan pihapiirin, joka varsinkin joen puolelle erottuu yhtenäisenä ja edustavaan kokonaisuutena. Ulkorakennuksista merkittävimmät ovat lutti (1770) ja kolmiosainen vilja-aitta (1800-luvun alku).

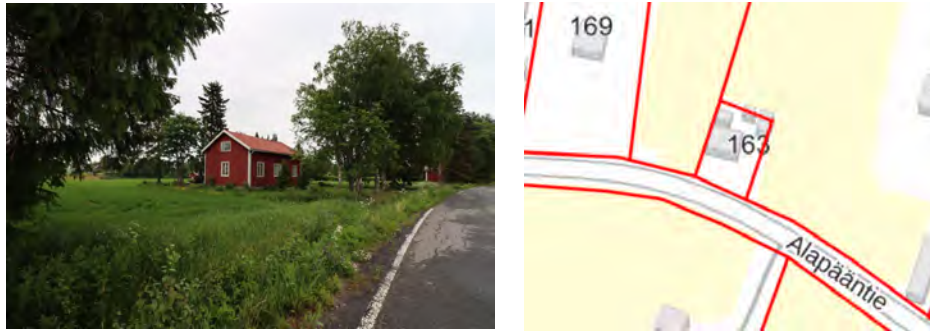
191. Viluksela, Alapääntie 163, 743-437-5-129

Yksinäinen asuinrakennus Alapääntien varrella, näkyvällä paikalla. Rekisteritietojen mukaan rakennus on vuodelta 1951, mutta se ei ole tälle ajalle kovinkaan tyyppillisen näköinen ja vaikuttaa vanhemmalta. Vanhojen karttojen mukaan rakennuspaikka on ollut kuitenkin tyhjä vielä vuonna 1950, joten rakennus on esimerkiksi saatettu siirtää jostain.

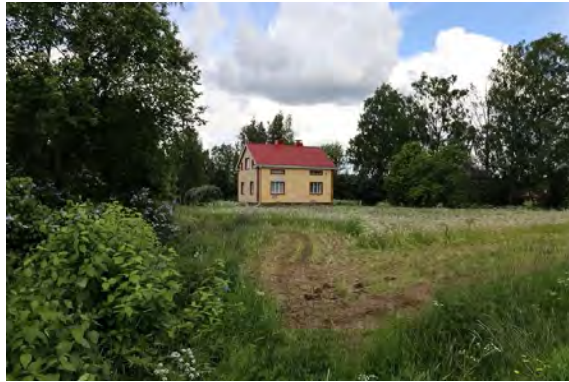
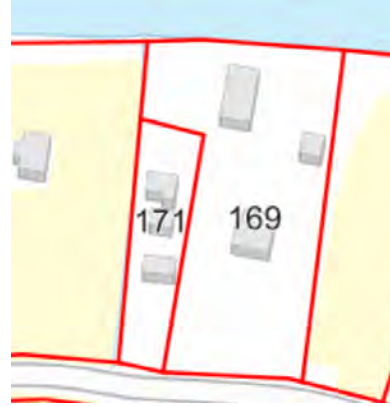
192. Ala-Torkko, Alapääntie 169, 743-437-5-144

Ala-Torkko sijaitsee Alapääntien varressa, aivan lähellä Torkkolan taloryhmää. Maisemallisesti näkyvällä paikalla on rintamamiestalon tyyppinen asuinrakennus, jonka taustalle jää Kyrönjoen varressa oleva mielenkiintoinen maatalousrakennus.

Alapääntien varrella lyhyen koivukujan päässä Kyrönjoen varrella oleva vuonna 1946 valmistunut tiilirunkoinen jälleenrakennuskauden kohde. Tämän lisäksi pihapiirissä jäljellä erikoinen navetta/talli/viljavarasto rakennus, joka on luultavasti rakennettu samoihin aikoihin asuinrakennuksen kanssa.

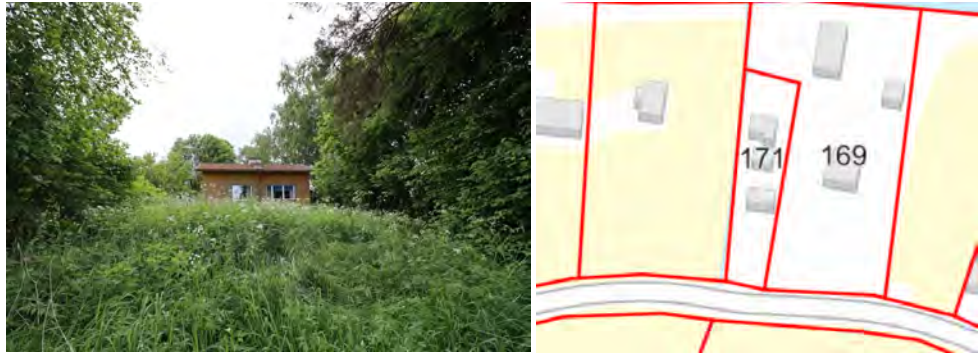
193. Holkko, Alapääntie 171, 743-437-5-25

Holkon pihapiiri sijaitsee Alapääntien varressa, Kyrönjoen rantamalla. Pihapiirissä on vuonna 1964 valmistunut pieni asuinrakennus, vanhempi aitta (luultavasti siirretty tälle paikalle) sekä lähimpänä tietä 1966 valmistunut ulkorakennus. Pihamaa oli inventointihetkellä niin pahasti kasvillisuuden vallassa, että lähempi tutkiminen ei onnistunut. Asuinrakennus on lähimpänä Kyrönjokea, joen suuntaisesti. Se on hyvin tyypillinen 1960-luvun asuinrakennus: matala ja todennäköinen rankarakenteinen. Katto on loiva satulakatto. Pihassa keskimmäisenä olevaa aittarakennusta oli hyvin vaikea arvioida, mutta se on luultavasti kaksikerroksinen vilja-aitta, jossa yläosatyöntyy otsaksi ja otsassa on luukku. Vuonna 1966 valmistunut ulkorakennus on satulakattoinen, yksikerroksinen tyypillinen 1960-luvun ulkorakennus.

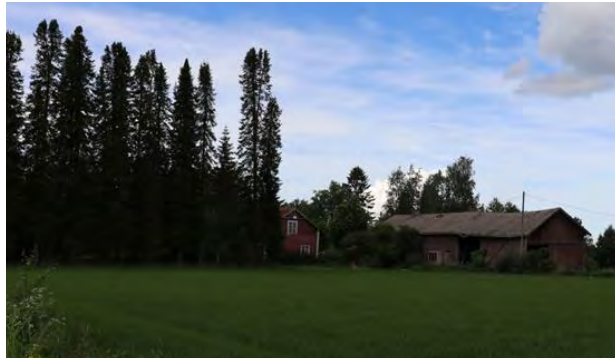
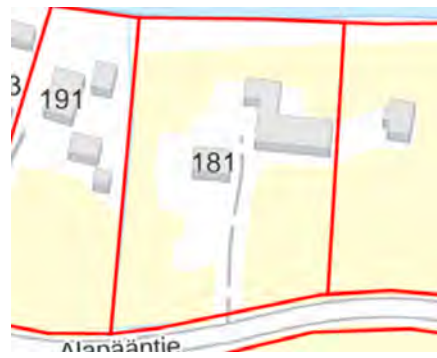
194. Holkko IV, Alapääntie 181, 743-437-4-44

Holkon tila sijaitsee Alapääntien varrella, hieman sivussa tiestä. Pihatietä reunustaa suuret vanhat kuuset. Pihapiirissä on vuonna 1900 valmistunut asuinrakennus sekä pitkä suurikokoinen lautarakenteinen ulkorakennus traktoritalleineen ja vinkkelinmallinen navettarakennus. Tila on ollut tyhjillään selvästi vuosikausia, jopa vuosikymmeniä. Tämä näkyy selvästi rakennusten ja pihamaan kunnossa. Pihakasvien ja heinikon vuoksi rakennusten arviointi oli vaikeahkoa ja esimerkiksi rakennusten perustuksia oli mahdotonta määrittää. Asuinrakennuksen katto on huonokuntoinen ja sisälle on varmasti päässyt reilusti kosteutta. Lisäksi kuisti on osittain romahtanut.

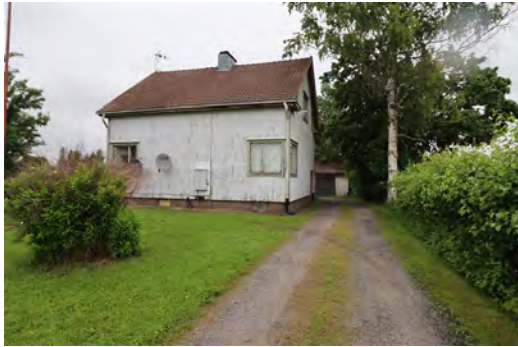
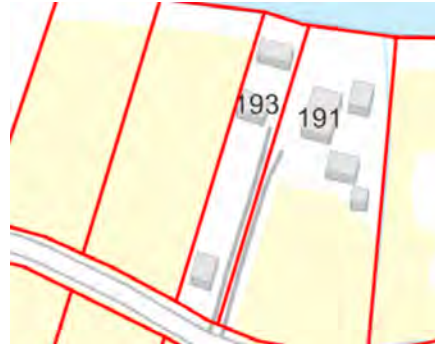
195. Kotiranta, Alapääntie 193, 743-437-4-51

Alapääntieltä erkanevan pihatien päässä, Kyrönjoen rannalla on jälleenrakennuskauden talo vuodelta 1950 sekä pieni ulkorakennus. Pihatien alkupäässä on autotalli, joka on todennäköisesti 1970-luvulta.

Asuinrakennus on alkuperäiskunnossaan oleva tyypillinen jälleenrakennuskauden pientalo. Siinä on puolitoista kerrosta sekä koko kerrosalan kokoinen kellari. Pihan puolella on pulpettikattoinen frontoni, johon liittyy pieni parveke. Parvekkeen alapuolella on umpikuisti, jonka ovi on alkuperäinen.

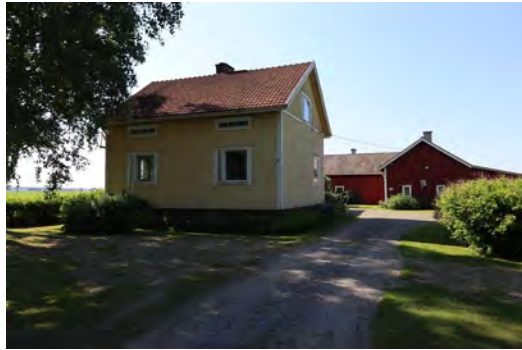
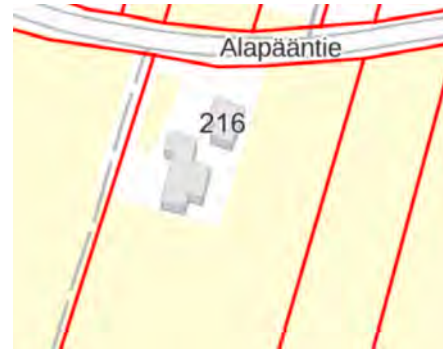
196. Peltovainio, Alapääntie 216, 743-437-3-46

Alapääntien eteläpuoleisten peltoaukioiden rajauksessa oleva jälleenrakennuskauden pihapiiri, johon kuuluu vuonna 1952 valmistunut asuinrakennus ja samanikäinen navetta.

Asuinrakennus on tyypillinen rintamiestyypinen rakennus, jossa on puolitoista kerrosta. Satulakatolla on säilynyt vanha tiilikate. Ikkunat on vaihdettu, mutta ne sopivat hyvin kokonaisuuteen. Pihan puolelle on rakennettu melko kookas lisäosa, jossa on loiva satulakatto.

Alapääntien kaarteessa avautuu hieno näkymä kohti Peltovainion pihapiiriä, joka sijaitsee pellon reunalla. Kohteen naapurissa Alapääntien pellon puolella ei tällä kohtaa ole muita rakennuksia.

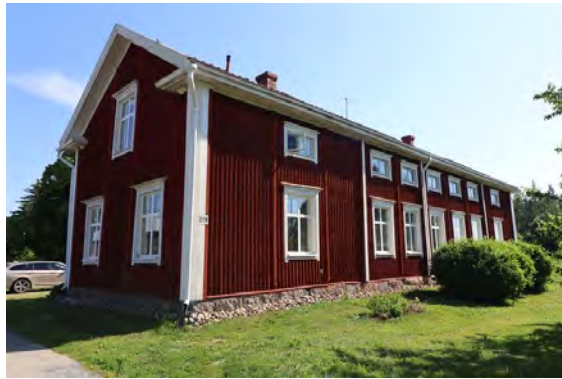
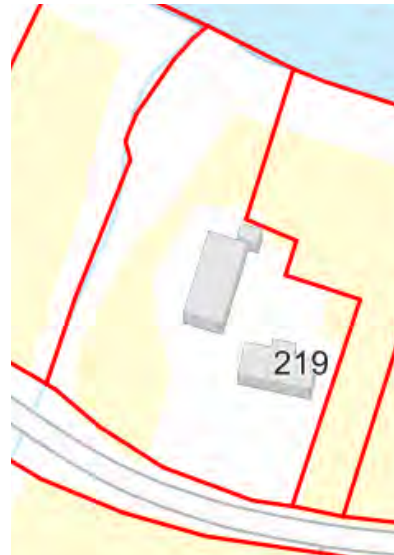
197. Pirjola, Alapääntie 219, 743-437-2-88

Pirjola sijaitsee Torkkolan alueella Alapääntien varressa. Kyrönjoki kulkee pihapiirin pohjoispuolella ja tie eteläpuolella. Pirjolan pihapiiriin kuuluu asuinrakennus vuodelta 1901 ja vanha hirsinen tallirakennus. Asuinrakennus on tien suuntaisesti ja talli pääty kohti tietä asuinrakennuksen länsipuolella. Asuinrakennus on perinteinen puolitoistafooninkinen pohjalaistalo, jossa on tehty joitain muutoksia. Tallirakennus on lohkokiville perustettu, pitkänurkkainen hirsirakennus. Näiden lisäksi pihamaalla sen takaosassa on pieni rakennus, jossa on todennäköisesti sauna.
