Ylistaron osayleiskaava-alueen rakennusinventointi 2022

SEINÄJOEN
MUSEOT

Inventoinnit Olli Joukio & Susanna Hietämäki
Raportti: Susanna Hietämäki

16.11.2022
Tarkistettu 21.10.2024

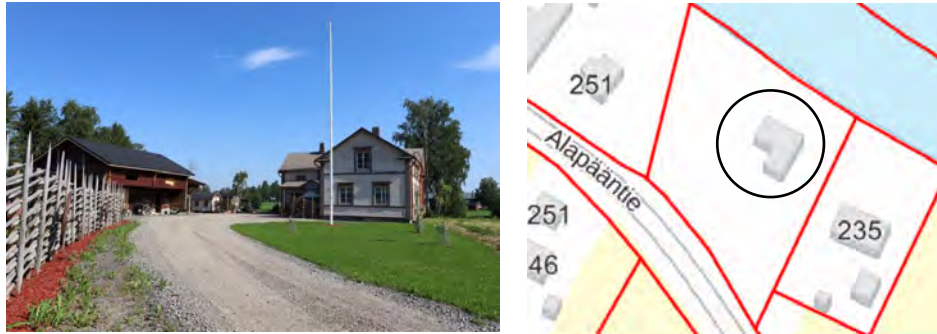
198. Lemponen (Linkku-Lemponen), Alapääntie 237, 743-437-1-124

Linkku-Lemponen sijaitsee Sutelan raittimaisemassa maisemallisesti näkyvällä kohdalla. Asuinrakennus näkyy erittäin hyvin myös Kyrönjoen toiselle puolelle Reiniläntien varteen. Tilan päärakennus on rakennettu vuonna 1799 ja uusittu 1899. Vuonna 1770 rakennettiin kymmenen lehmän navetta, viiden hevosen talli valmistui 1793 ja sikala 1920. Navetta ja talli uusittiin vuonna 1900. Kaikki ulkorakennukset on myöhemmin purettu. Lemposen suvun talo oli seissyt tyhjillään 1956-2014, kunnes nykyiset omistajat ostivat ja kunnostivat sen. Tilan lempinimi "Linkku-Lemponen" tulee asuinrakennuksen vinkkelistä muodosta. Asuinrakennusta on kunnostettu laajasti viime vuosina, sillä se oli hyvin huonokuntoinen ja lähellä romahduspistettä. Rakennus on puolitoistakerroksinen pohjalaistalo. Satulakaton räystäät jatkuvat päädyssä kissanpenkeiksi. Vinkkeliosassa on melko kookas avokuisti, jonka tyyli on tietojen mukaan tuotu Amerikasta. Pihassa oleva luhtiaitta on siirretty nykyiselle paikalleen aivan viime vuosina. Iäkäs luhti täydentää pihapiiriä hyvin.

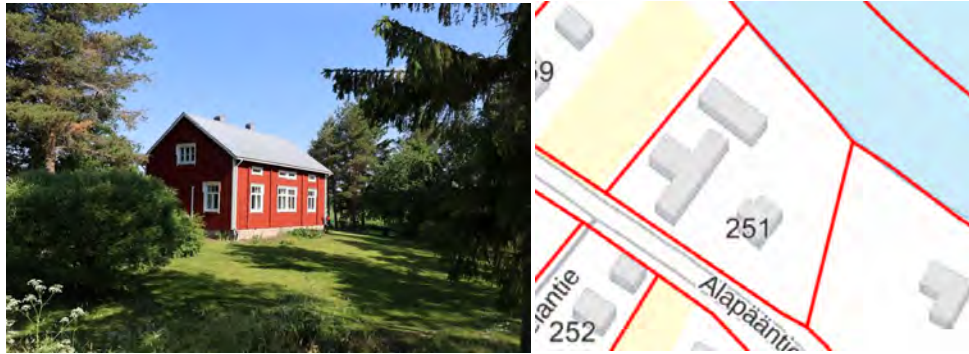
199. Pohto (ent. Yli-Perttula), Alapääntie 251, 743-437-2-73

Pohdon pihapiiri sijaitsee Sutelan raittimaisemissa, Alapääntien varrella. Kyrönjoki kulkee aivan pihan pohjoispuolella ja lähinaapureita ovat muun muassa Linkku-Lemponen, Lemponen ja Perttula. Pihapiirissä on vuonna 1950 valmistunut asuinrakennus, vuonna 1928 valmistunut hirsinavetta sekä mahdollisesti 1950-luvulla valmistunut ulkorakennus, jossa on muun muassa konesuoja.

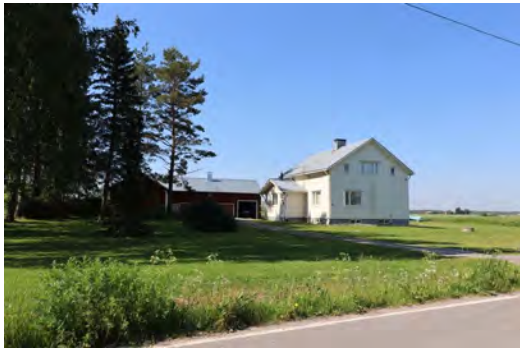
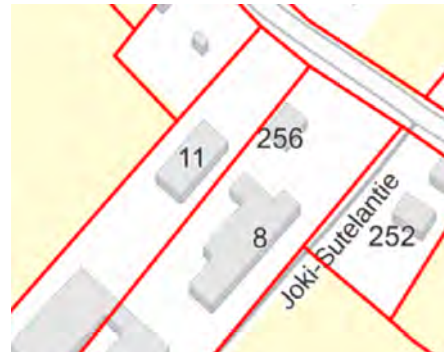
200. Mäkysenkallio, Alapääntie 256, 743-437-3-62

Mäkysenkallion pihapiiri on osa Sutelan raittimaiseman uudempaa kerrostumaa. Pihapiirissä on 1950-luvun tyyppinen rintamamiestalo sekä arviolta samanikäinen vinkkelinmallinen yksikerroksinen ulkorakennus (luultavasti navetta, konesuoja ja liivereitä), jota on tosin laajennettu kohti Kyrönmaantietä. Laajennus jää vanhemman osan taustalle, eikä siten näy Alapääntielle juurikaan. Muita ulkorakennuksia ovat muun muassa uudemmat hallirakennukset, jotka kokonsa vuoksi jättävät alkuperäiset rakennukset hieman varjoonsa. Alkuperäiset rakennukset ovat hyvinsäilyneitä, eikä esimerkiksi asuinrakennukseen ole tehty suuria laajennuksia, jotka rintamamiestalojen yhteydessä ovat hyvin tyyppisiä. Asuinrakennuksen ikkunat ja kuisti vaikuttavat alkuperäisiltä tai hyvin suunnitelluilta korjauksilta. Pihapiiri on maisemallisesti keskeisellä paikalla ja sen lähistöllä on toinen 1950-luvun pihapiiri, Pohto.

Mäkysenkallion 1950-luvun pihapiiri on osittain hyvin säilynyt osa Sutelan raittimaisemaa, jossa se edustaa alueen uusinta kerrostumaa. Maatila on laajentunut alkuperäisestä huomattavasti ja sen ympärille

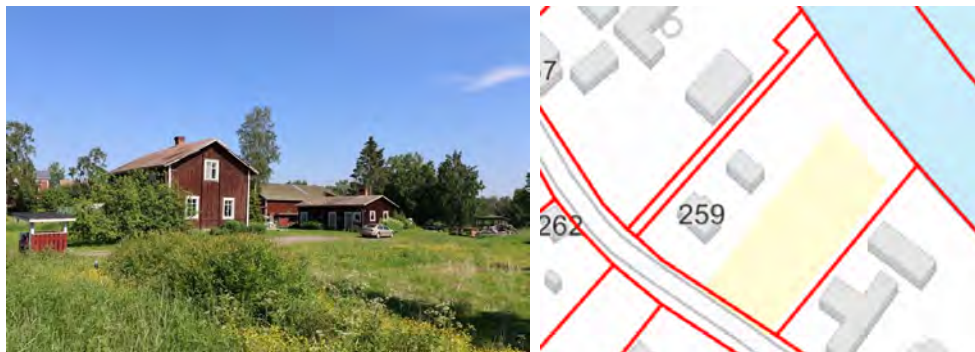
201. Suomalainen (rek.nimi Jokiranta), Alapääntie 259, 743-437-9-2

Suomalaisen pieni pihapiiri sijaitsee Alapääntien varressa, Sutelan raittimaisemassa. Lähitaloja ovat muun muassa Linkku-Lemponen, Lemponen ja Perttu.

Jokirannan asuinrakennus on tontilla raitin suuntaisesti ja maisemallisesti näkyvä osa maisemaa. Sen lisäksi pihapiirissä on asuinrakennusta vastapäätä oleva ulkorakennus. Asuinrakennus on hyvin perinteinen pieni puolitoistafooninkinen pohjalaistalo. Sen rakennusvuosi KTJ:n mukaan on 1920, mutta se on todennäköisesti vanhempi.

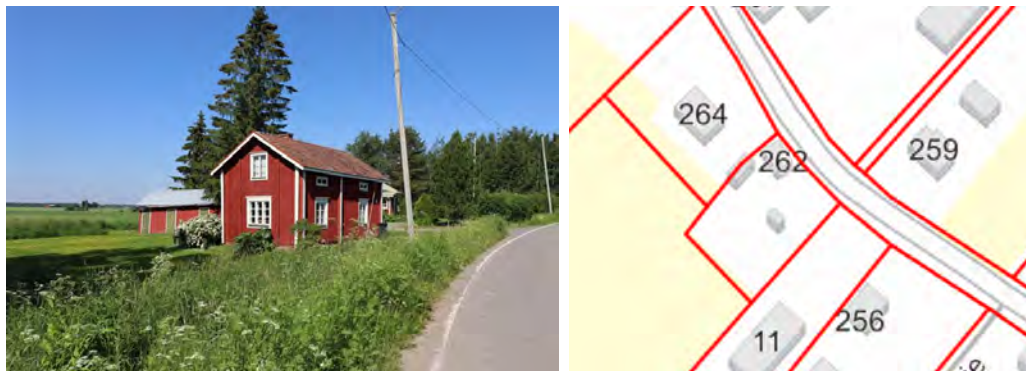
202. Lepola, Alapääntie 262, 743-437-1-75

Lepolan vanha torppa sijaitsee aivan Sutelan raittimaisemassa Alapääntien kyljessä, asuinrakennus tien suuntaisesti. 1800-luvun lopulla valmistuneen asuinrakennuksen lisäksi pihamaalla on pieni ulkorakennus.

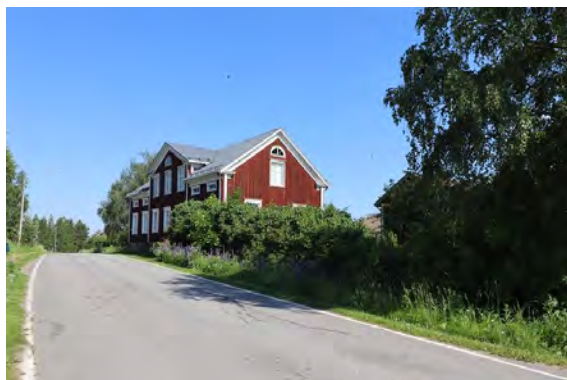
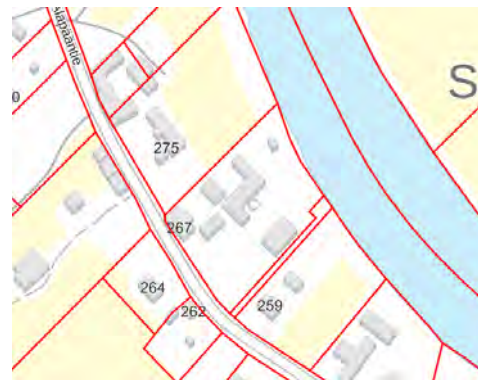
203. Ahola (Lemponen), Alapääntie 267, 743-437-11-3

Sutelan kylän taloista Lemposen talo on näkyvimällä paikalla. Se sijaitsee kumpareen laella aivan tienreunassa tien suuntaisesti. Talo on säilynyt alkuperäisessä asussaan ja se on poikkipäätyineen ja listoituksineen tyypillinen 1800-luvun puolivälin varakkaan talonpoikaistalon päärakennus. Asuinrakennus on puolitoistafooinkinen, mutta talon keskikohdassa tielle päin oleva poikkipääty antaa siitä korkeamman vaikutelmaa. Myös korkea lohkokivistä kasattu kivijalka lisää korkeuden vaikutelmaa. Pihapiiri on umpinainen kolmelta sivulta: asuinrakennusta vastapäätä on pitkäkö yksikerroksinen tiilivuorattu vuonna 1983 valmistunut ulkorakennus, sen vieressä erottuu muista rakennuksista hieman taka-alalle jäävä navetta vuodelta 1933, joka on alaosa tiilirakenteinen ja yläosa lautarakenteinen. Asuinrakennuksen kaakkoispäädyn kanssa vastakkain on kolmiosainen aittarivi, joka on todennäköisesti 1900-luvun alusta.

Pihapiirissä on kerroksellisuutta, sillä siellä on säilynyt vanha aittarivi, joka on mahdollisesti 1900-luvun alkupuolelta, sekä vuodelta 1933 oleva, myöhemmin laajennettu navettarakennus. Vuonna 1983 valmistunut piharakennus sopii muodoltaan, mittakaavaltaan ja materiaaleiltaan pihapiiriin.

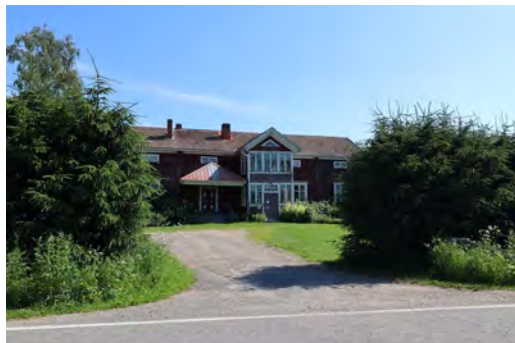
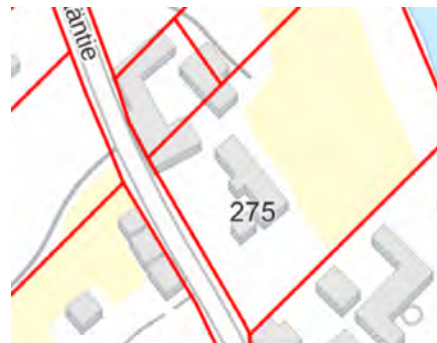
204. Perttu (rek.nimi Tynkä), Alapääntie 275, 743-437-2-81

Pertun pihapiiri sijaitsee Sutelan raittimaisemassa siten, että asuinrakennus on hieman peremmällä pihassa pitkä sivu kohti raittia. Sen lounaispuolella, aivan raitin kyljessä on näyttävä ja kookas vinkkelinmuotoinen kivinavetta. Pihan kaakkoisreunalla on näiden lisäksi pieni yksikerroksinen liiverirakennus. Rakennukset rajaavat pihamaata kolmelta reunalta, joten näkymä pihapiiriin aukeaa Alapääntieltä.

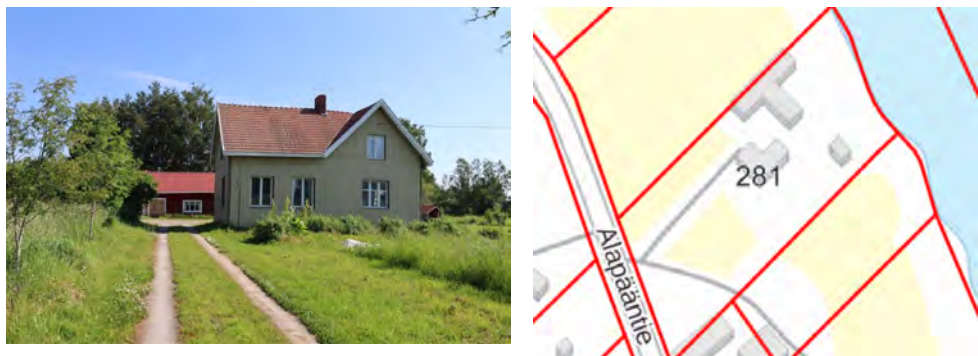
205. Ahola, Alapääntie 281, 743-437-2-53

Isokylän raittimaisemaan liittyvä kohde. Alapääntiestä erkanevan lyhyen koivukujanteen päässä oleva pieni maatalon pihapiiri, johon kuuluu vinkkelinmallinen asuinrakennus vuodelta 1920 (KTJ), T:n mallinen navetta/ulkorakennus sekä pieni saunarakennus. Kyrönjoki virtaa pihapiirin koillisreunalla.

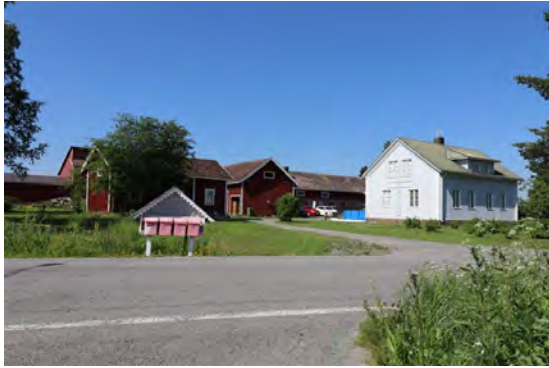
206. Veskula, Alapääntie 286, 743-437-13-1

ihanteisiin. Rakennus on säilyttänyt alkuperäisen muotonsa, vaikkakin pihan puolelle on rakennettu melko kookas kuistiosa. Tilatoimintoja on edelleen käytössä olevan maatilan pihapiirissä säilynyt ja esimerkiksi kookas navetta on näyttävä rakennus. Pihan sivulla oleva pikkutupa on niin ikään säilyttänyt perinteisen muotonsa ja värityksensä, mutta uudet yksiruutuiset ikkunat eivät sovi tähän tyyliin. Pikkutupa on kuitenkin kaikesti pihapiirin vanhin rakennus ja kertoo tilan kehityksestä. Tämän lisäksi se täydentää pihapiiriä.

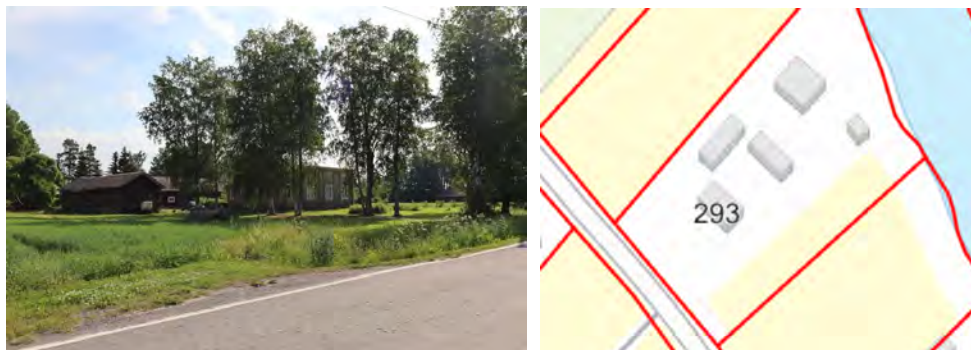
207. Ala-Lemponen, Alapääntie 293, 743-437-1-1

Alapääntien varrella, hieman kauempana tiestä koivujen reunustaman pihatien päässä on Ala-Lemposen talo, joka on valmistunut vuonna 1837. Talo näkyy hyvin Alapääntielle ja sen naapurissa on muun muassa Isokylän koulu. Asuinrakennus on tontilla tien suuntaisesti. Se on iäkäs puolitoistafooninkinen pohjalaistalo. Ikkunat olivat kesällä 2022 ilmeisesti juuri korjauksen alla, eli ne vaihdettiin uusiin. Uudet ikkunat ovat vanhan mallin mukaisia kuusiruutuisia, mutta erottuvat selkeästi uusina. Osa räystäiden alla olevista haukkaikkunoista on suljettu, tielle päin vain yksi on avoinna. Myös maalaamaton pystyrimalaudoitus on ilmeisesti vaihdettu aivan vastikään. Pihamaa on kolmelta sivulta umpinainen: Luoteisreunalla on vanha kolmiosainen aittarivi, jonka keskiosassa on portti. Asuinrakennusta vastapäätä on toinen vanha ulkorakennus, luultavasti vanha navetta. Pihan puolella on uusi umpikuisti. Pihapiirissä on säilynyt myös kaksi vanhaa ulkorakennusta, joista ainakin aittarivi on luultavasti 1800-luvun puolelta.

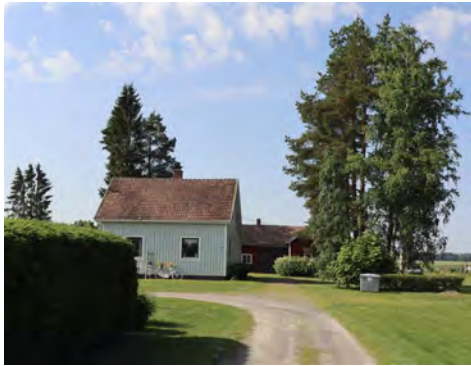
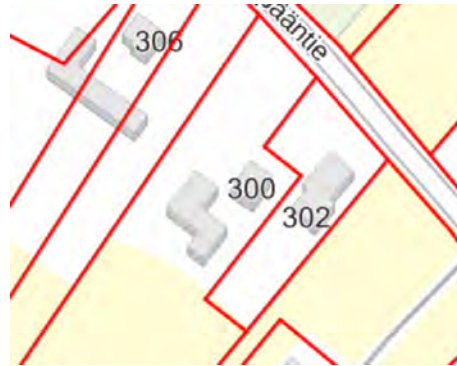
208. Lehtomäki, Alapääntie 300, 743-437-1-99

Lehtomäen pihapiiri on periaatteessa hyvä esimerkki pienimuotoisesta maatilasta jälleenrakennuskauden alkupuolelta. Asuinrakennukseen tehdyt muutokset kuitenkin muuttavat sen massaa ja esimerkiksi ikkunat ovat tyylillinen muutos alkuperäiseen verrattuna. Ulkorakennus on hieno, mutta tyypillinen ja samanlaisia on Ylistarossa paljon.

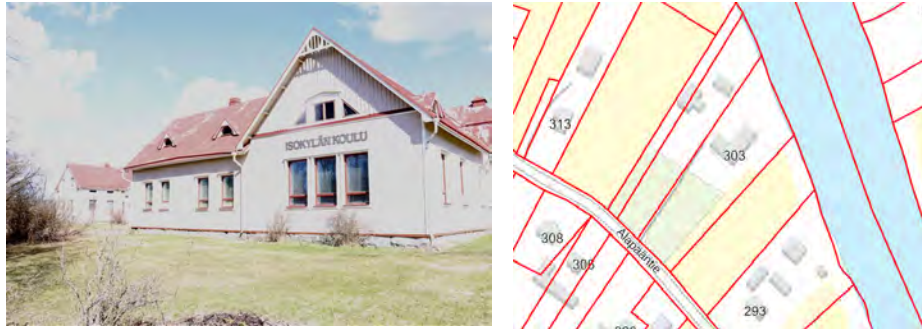
209. Isokylän koulu, Alapääntie 303, 743-437-1-14

Rakennuksia on yhteensä kolme: koulun päärakennuksen rakennusvuosi on 1907 (Motiivi Oy) tai 1913 (Sjk kaupunki) tiedoista riippuen. Pienempi koulurakennus on valmistunut vuonna 1930. Näiden lisäksi pihassa on hirsirakennus, jossa on sauna ja varastotiloja. Tämän rakennusaika ei ole tiedossa, mutta luultavasti on 1900-luvun alkuvuosikymmeniltä. Rakennukset ovat pihassa siten, että kukin rajaa tonttia eri reunalta, joten syntyy kolmelta sivulta rakennettu pihamaa. Tämä umpipihamainen kokonaisuus on kuitenkin alkuperäisestä muuttunut, koska saunarakennuksen toisessa päädyssä on ennen ollut pitkäkö ulkorakennus, joka on purettu. Isompi koulurakennus on kaksikerroksinen ja vinkkelinmuotoinen. Sen epäsymmetriset aukotukset, kattolinjat ja niiden eri muodot viittaavat jugend-/kansallisromanttiseen tyyliin, joka oli valtatyylinä juuri koulun rakentamisen aikoihin 1910-luvun kieppeillä. Isoa osaa vastapäätä on koulun pieni osa, joka on valmistunut vuonna 1930. Tämä rakennus on huomattavasti tyyliältään klassisempi kuin jugendtyylinen iso osa ja se henkii 1920-luvun tyyliä muutoksista huolimatta. Pihapiirin kolmas rakennus on pieni sauna-varastorakennus, joka on rakennettu hirrestä. Toisessa päädyssä on pieni lautarakenteinen osa.

Myös pienempään koulurakennukseen on tehty korjauksia ja muutoksia, mutta se edustaa jossain määrin edelleen aikakautensa klassista suuntausta, joka oli vallallaan sen rakennusaikaan. Rakennuksen koko ja perusmuoto on pysynyt alkuperäisenä, mutta esimerkiksi ikkunat on vaihdettu yksiruutuisiin ja rakennuksen keskiakselia korostavan frontonin ja kuistin eteen on rakennettu satulakattoinen katos. Alkuperäisimpänä on säilynyt pikku varastorakennus. Yksi suuri koulutoimintaan liittyvä rakennus on hävinnyt pihapiiristä.

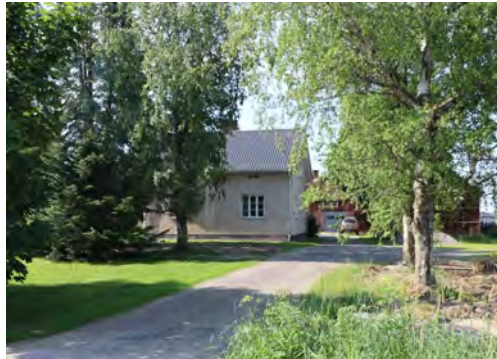
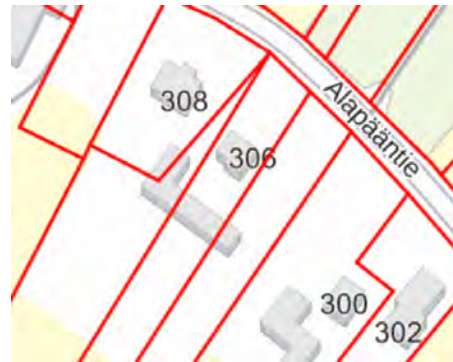
210. Töyli, Alapääntie 306, 743-437-5-155

Näkyvällä paikalla Isokylän raittimaisemassa puolitoistakerroksinen, puurakenteinen vuonna 1951 valmistunut jälleenrakennuskauden asuinrakennus, johon liittyy suurinpiirtein saman ikäinen navettarakennus.

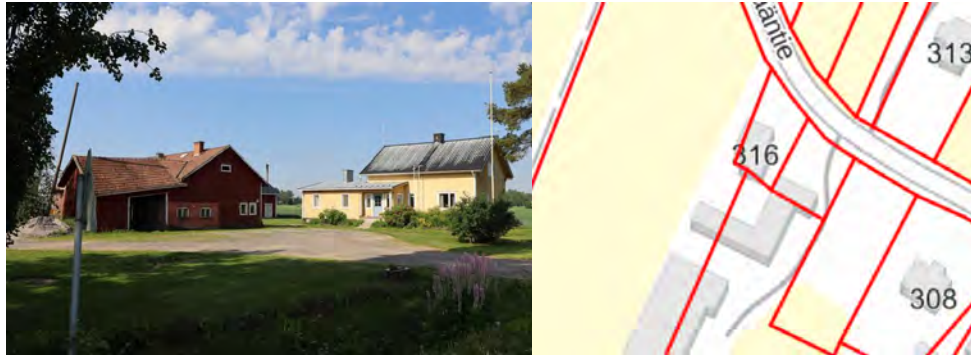
211. Koti I, Alapääntie 316, 743-433-3-77

Isokylän raittimaisemassa sijaitseva jälleenrakennuskauden kohde, johon kuuluu vuonna 1958 valmistunut asuinrakennus ja samanikäinen navetta-/ulkorakennus. Näiden lisäksi pellon puolella on vielä uudempia maatalousrakennuksia, jotka eivät juurikaan näy Alapääntien puolelle. Pihapiiri on maisemallisesti näkyvällä paikalla.

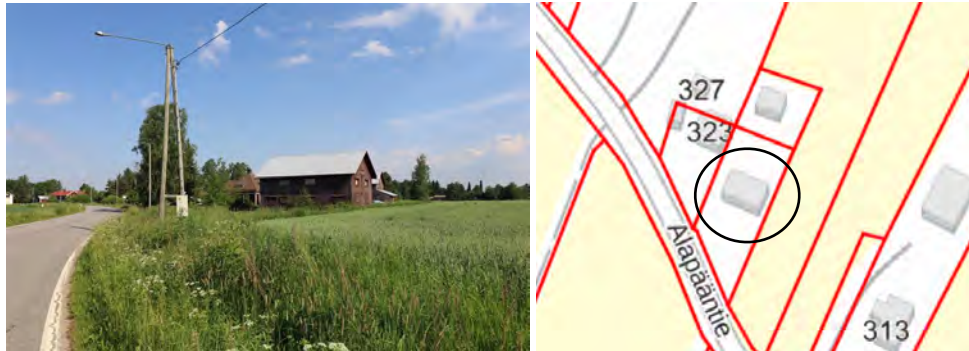
212. Jauhola (Alapääntien mylly), 743-433-3-86

Alapääntien varrella sijaitsee vanha mylly, josta ei ole paljoa tietoa. Läheisyydessä on muun muassa Alapään nuorisoseurantalo. Vanhoja rakennuksia on paikalla kaksi, joista mylly on lähempänä tietä. Se on kaksikerroksinen, satulakattoinen rakennus. Alapään myllyn rakennusaika ei ole tiedossa. Myllyssä on ollut kaksi kiviparia ja kuorimakone. Toiminta on muistitiedon mukaan loppunut 1960-luvun tienoilla.

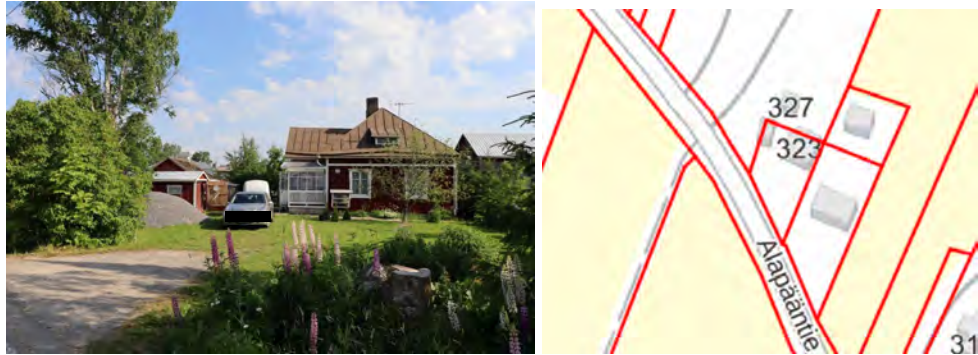
213. Toimela, Alapääntie 323, 743-433-6-10

Toimelan talo sijaitsee Isokylän raittiaiseman alueella, Jauholan myllyn ja Alapään nuorisoseuran välissä. Pihapiirissä on asuinrakennuksen lisäksi pieni ulkorakennus.

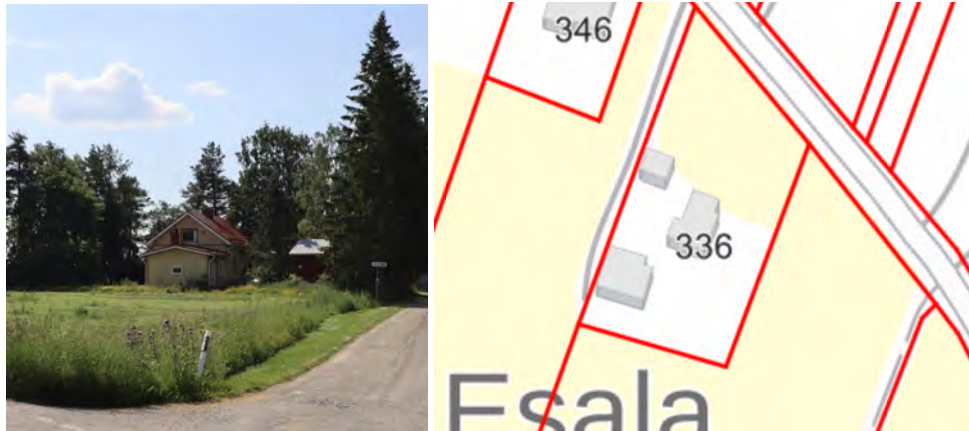
215. Inkeri, Alapääntie 336, 743-433-4-67

Sijaintinsa vuoksi kartoitettu kohde Alapääntien varrella, Isokylänraittimaisemassa. Pihapiiri sijaitsee pihatien päässä, peltoaukeiden rajalla.

Pihapiirissä voimakkaasti uudistunut jälleenrakennuskauden asuinrakennus, joka on valmistunut vuonna 1956. Muodoltaan alkuperäinen runko tyyppinen noppamainen puolitoistakerroksinen asuinrakennus. Satulakatolla uusi peltikate. Alapääntielle näkyvään pätyyn rakennettu lisäosa, joka peittää alkuperäisen rungon suurelta osin.

Pihapiirissä pieni ulkorakennus, jossa peltikatettu satulakatto ja punaiseksi maalatut seinät.

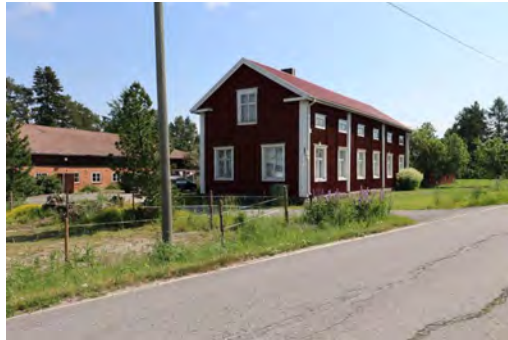
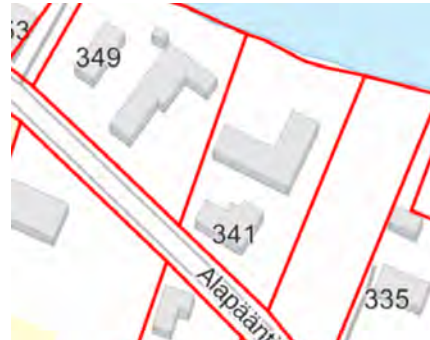
216. Anjala (Ylinen), Alapääntie 341, 743-433-4-64

Anjalan pihapiiriin kuuluu perinteinen pohjalainen puolitoistafooninkinen vuodelta 1899 sekä 1900-luvun puolelta oleva tiilinavetta. Tila sijaitsee aivan Alapääntien vieressä ja asuinrakennuksen pitkä sivu rajaa tietä. Navetta on peremmällä pihassa asuinrakennuksen suuntaisesti. Piha on yhtenäinen ja muodostaa maisemallisesti merkittävän kokonaisuuden Isokylän raittimaisemaan.

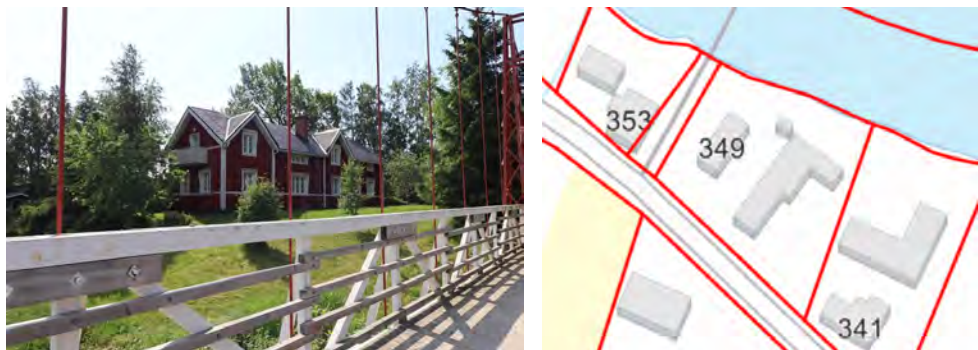
217. Rasku (Rauhala), Alapääntie 349, 743-433-5-33

Raskun pihapiiri sijaitsee Isokylän raittimaisemassa hyvin keskeisellä paikalla, Heikkolan riippusillan vieressä Alapääntien puolella. Pihapiiri, joka käsittää pohjalaistyyppisen asuinrakennuksen vuodelta 1912 ja pitkän kookkaan aittarivin, jota on jatkettu myöhemmin lisäosilla näkyy hyvin sekä Alapääntielle että Reiniläntielle Kyrönjoen toiselle puolelle ja myös riippusillalle. Asuinrakennus on puolitoistakerroksinen pohjalaistalo, joka on käynyt läpi muutamia merkittäviä korjauksia ja muutoksia.

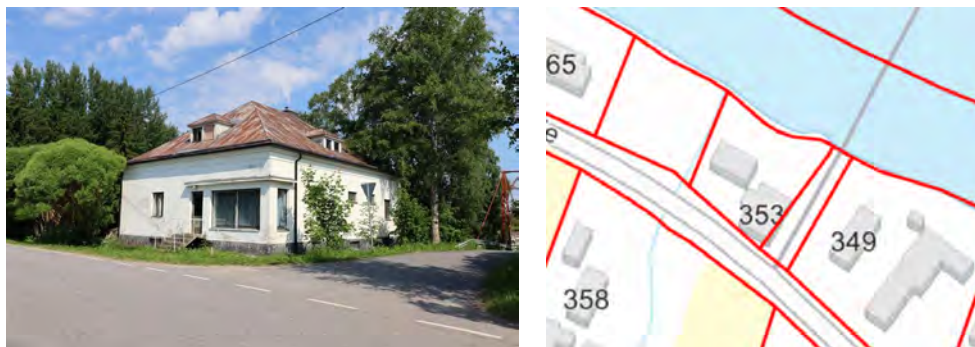
218. Isorehto, Alapääntie 353, 743-433-2-26

Isorehdon vanha kaupparakennus on maisemallisesti erittäin merkittävällä paikalla Alapääntien varressa ja Heikkolan riippusillan kupeessa. Rakennus näkyy Isokylän raitin lisäksi myös Heikkolan kylän puolelle. Pihapiirissä on kaupparakennuksen lisäksi yksikerroksinen ulkorakennus, joka on todennäköisesti 1950-luvun kieppeiltä. 1920-luvun kaupparakennus on pohjaltaan neliömäinen ja siinä on yksi kerros. Katto on aumattu satulakatto, mutta hyvin jyrkkä ja näyttää lähes pyramidikatolta. Katon tielle näkyvillä sivuilla on pienet aumakattoiset frontonit, joissa on kaksi pientä ikkunaa. Rungoltaan rakennus on tiilinen ja seinät on rapattu sileäksi sekä maalattu valkoiseksi. Tien puolella on suuret näyteikkunat ja entinen kaupan sisäänkäynti. Pihan puolella on pieni aumakattoinen umpikuisti, joka on mahdollisesti myöhempi lisäys. Myöhempi lisäys on todennäköisesti myös pihan puolella katossa oleva suurehko pulpettikattoinen frontoni, jossa on nauhamainen ikkunarivistö. Pihapiirin ulkorakennus on yksikerroksinen ja siinä on peltikatettu satulakatto. Rakennuksessa on vielä jäljellä vanhat valaisimet.

Vuonna 1926 valmistunut tiilirunkoinen entinen kaupparakennus sekä pihapiirissä oleva ulkorakennus sijaitsevat Isokylän raittimaiseman ehkä keskeisemmällä paikalla, aivan tien vieressä ja Heikkolan riippusillan kupeessa. Kaupparakennuksessa on nähtävillä jo 1920-luvulla alkanut muutos kohti puhtaslinjaista funktionalismia, mutta siinä on myös vielä 1920-luvun klassismin piirteitä, kuten aumakatto frontoneineen. Pihan puolella oleva pulpettikattoinen frontoni, johon liittyy funktionalismin ihanteisiin kuuluva nauhamainen ikkunarivistö on luultavasti 1930-luvun lisäys. Alapääntien puolelle avautuvat näyteikkunat kertovat rakennuksen kauppahistoriasta. Ikkunat eivät ole alkuperäisiä, mutta ne ovat kuitenkin hyvin iäkkäät. Nykyisin asuinkäytössä oleva rakennus vaikuttaa hyväkuntoiselta, vaikkakin muun muassa ikkunat, katto ja rappaukset kaipaavat kunnostusta.

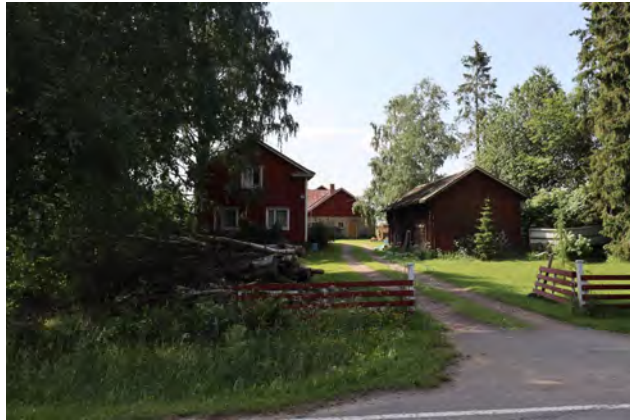
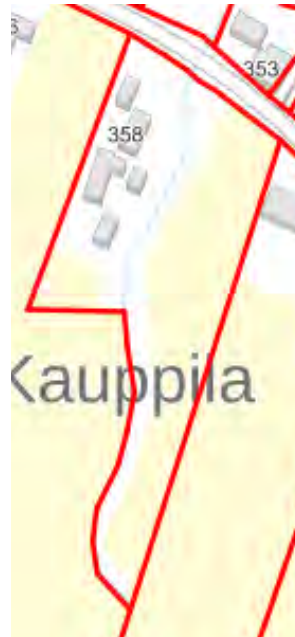
219. Uusi-Kauppila, Alapääntie 358, 743-433-2-88

Uusi-Kauppilan pihapiiri liittyy Isokylän raittimaisemaan. Tila sijaitsee aivan Heikkolan riippusillan tuntumassa. Pihapiiriin kuuluu arviolta 1800-1900 vaihteesta oleva pohjalaistyylinen puolitoistafooninkinen asuinrakennus, hirsirakenteinen ulkorakennus, kivenavetta sekä muutama arviolta 1950-luvun ulkorakennus peltojen puolella. Asuinrakennus on pääty kohti Alapääntietä, mutta ei aivan tien vieressä. Rakennus on säilyttänyt alkuperäisen muotonsa, eikä siinä ole kuistia. Rakennukseen ei myöskään ole rakennettu lisäosia. Ikkunat on vaihdettu ja ne ovat 1950-luvun tyyllisiä yksiruutuisia, joiden sivulla on tuuletusikkuna.

Asuinrakennusta vastapäätä olevasta aitasta on purettu melko suuri osa, mutta jäljellä oleva osa on säilynyt alkuperäisenä. Rakennuksessa on vaurioita, esimerkiksi perustukset ovat liikkuneet jonkin verran ja katto kaipaisi kunnostusta.

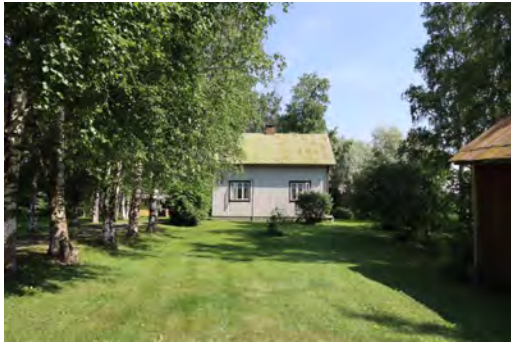
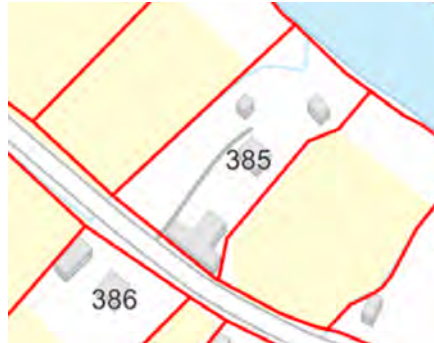
220. Jokela, Alapääntie 385, 743-433-10-2

Jokela sijaitsee Alapääntiellä näkyvällä paikalla Isokylän raittimaisemassa ja on pitkästi jatkuvan raittimaiseman viimeinen kohde länsipäästä katsoen. Aivan lähistöllä ei ole juurikaan muuta samanikäistä rakentamista, ainoastaan 1990-luvun aikoihin rakennettuja pihapiirejä sekä yksi vanhempi pihapiiri. Pihapiirissä on lähellä Kyrönjoen rantaa oleva 1950-luvun rintamamiestalo ja aivan Alapääntien vierellä oleva vanhempi (mahdollisesti 1900-luvun alusta) hirsirakenteinen ulkorakennus. Pihaan asuinrakennukselle johtaa hieno koivukuja ja koko tontti on muutenkin vanhojen koivujen ympäröimä. Asuinrakennus on hyvin tyyppillinen rintamamiestalo, joka on puolitoistakerroksinen ja massaltaan kuutiomainen. Katto on satulakatto, jonka katteena on vanha aaltopelti. Aivan Alapääntietä rajaavassa ulkorakennuksessa on monta eri-ikäistä osaa. Vanhin osa on luultavasti tien mukaisesti oleva hirsiosa. Sitä on jatkettu lautarakenteisella osalla sekä tien suuntaisesti, että kohti pihamaata, jolloin rakennuksesta on tullut T:n mallinen.

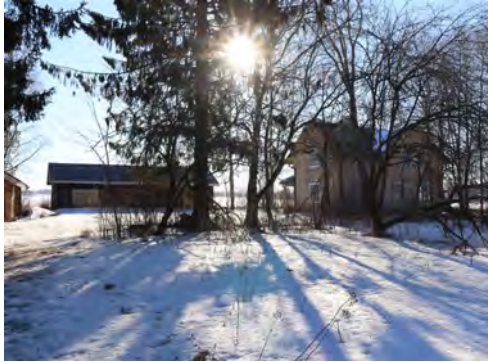
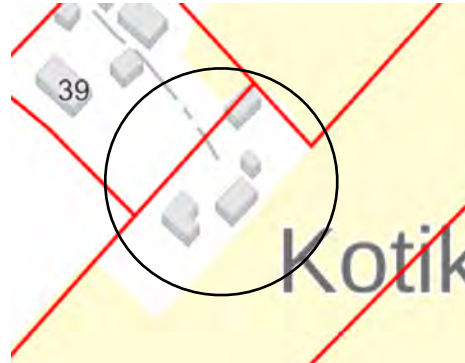
221. Kotikulma, Einonkuja, 743-423-1-105

Kotikulman pihapiiri sijaitsee Heikkolan kylässä Einonkujalla, aivan Toiskan pihapiirin parina. Pihapiirin rakennukset muodostavat kolmelta sivulta umpinaisen pihapiirin. Asuinrakennusta vastapäätä on kaksiosainen ulkorakennus sekä pihan koillislaidalla portillinen ulkorakennus. Pellon laidalla muiden rakennusten taka-alalla on kolmas ulkorakennus, jossa on varasto-osa ja toisessa päädyssä mahdollisesti sauna.

Kotikulman asuinrakennus on luultavasti laajennettu ja korotettu. Vaikuttaa siltä, että siinä on vanha rakennusrunko mahdollisesti 1800-1900 -lukujen taitteesta. Tämä osa on perinteinen pohjalaistalo, jossa on ollut 1 1/2 kerrosta. Tähän on myöhemmin lisätty pihan puolelle uusi kaksikerroksinen osa, jolloin rakennuksesta on tullut vinkkelinmallinen. Laajennusosan ikkunoiden perusteella laajennusajankohta voitaisiin ajoittaa mahdollisesti 1920-luvulle. Ulkorakennukset ovat arviolta aivan 1900-luvun alkupuolelta. Asuinrakennusta vastapäätä on kaksiosainen ulkorakennus. Asuinrakennuksen koillissivun puolella on toinen pitkänmallinen ulkorakennus. Kotikulman kolmas ulkorakennus sijaitsee pihapiirin taka-alalla peltoaukion reunalla. Pellon puoleinen pääty on tasakertaan

Kotikulman pihapiiri on yhtenäinen kokonaisuus, jossa rakennukset muodostavat kolmelta sivulta umpinaisen pihapiirin. Pihapiirin naapurissa on myös toinen A-kohde, Toiskan pihapiiri.

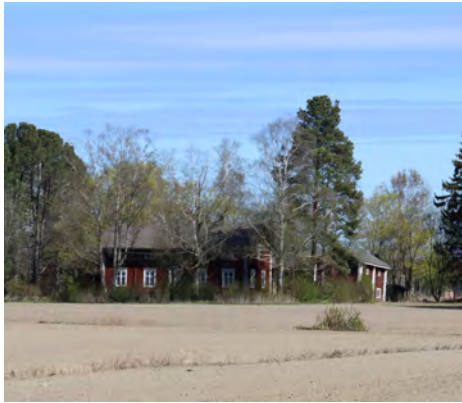
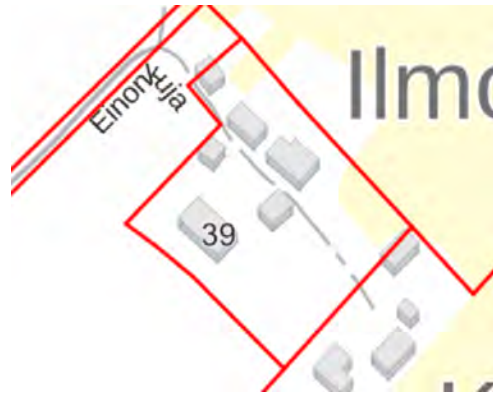
222. Toiska, Einonkuja 39, 743-423-1-138

Toiskan pihapiiri sijaitsee Reiniläntieltä kääntyvän Einonkujan päässä ja aivan vieressä sijaitsee saman omistajan toinen pihapiiri, Kotikulma. Toiskan taloryhmää ympäröivät pellot ja vanha puusto. Puuston vuoksi rakennusryhmää on vaikea havaita Reiniläntieltä.

Toiskan pihapiirissä sijaitsee perinteisen puolitoistakerroksisen pohjalaistalon lisäksi saunarakennus, kaksikerroksinen yksinäisäita, kaksikerroksinen luhtiaitta, pieni vajarakennus ja kaksi hirsirakenteista aittaa, joista toisen keskellä on lautarakenteinen porttiosa.

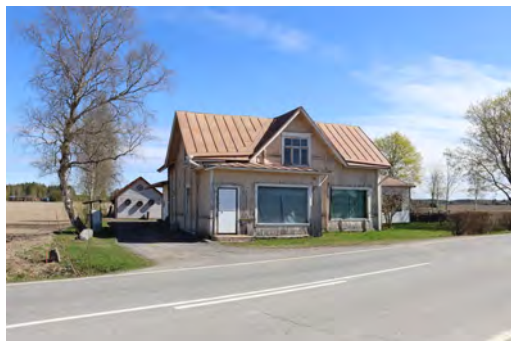
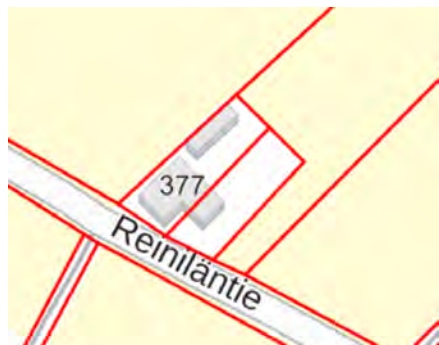
223. Sainio, Reiniläntie 377, 743-423-6-29

Sainion entinen kaupparakennus sijaitsee Heikkolan riippusillan Reiniläntien puolella, aivan sillalle vievän tien päässä. Maisemallisesti tila onkin hyvin näkyvällä paikalla. Pihapiirissä on 1960-luvulla laajennettu asuinrakennus, jonka alkuperäiset osat on 1900-luvun alusta. Tämän lisäksi on 1928 valmistunut ulkorakennus. Asuinrakennuksen pitkä sivu rajaa Reiniläntietä. Rakennuksen alkuperäinen rungonmuoto on vielä jokseenkin hahmotettavissa, mutta sitä on myös laajennettu useampaan kertaan ainakin 1960-luvulla. Uudemmat osat ovat aikansa tyyppillistä rakentamista ja siitä syytä täysin eri tyyliä alkuperäisten osien kanssa. Lisäosiin on tehty julkisivu kunnostuksia viime vuosien aikana.

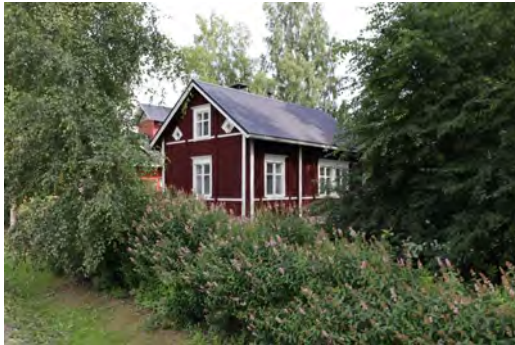
224. Ranta, Heikkolantie 67, 743-423-1-19

Rannan pieni asuinrakennus näkyy hienosti Heikkolantielle. Rakennusta on muuteltu jonkin verran, mutta se välittää edelleen 1900-alun pienasumuksen tyyppillisiä piirteitä. Ikkunat on vaihdettu ja aukotusta muutettu jonkin verran ja rakennuksen edustalle on rakennettu lisäosa. Tehdyt muutokset ja laajennukset vaikuttavat arvioon, mutta ne sopivat rakennuksen ilmeeseen ja tyyppiin. Pihapiirissä on uudempia rakennuksia.

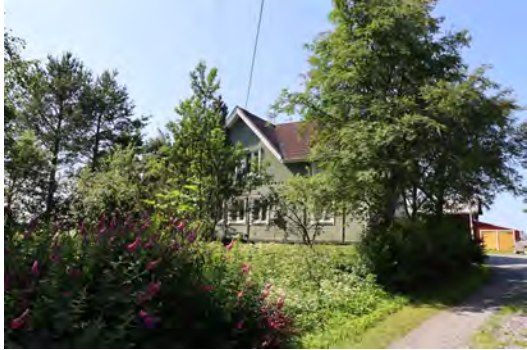
225. Keski-Hirvi, Reiniläntie 415, 743-423-18-4

Keski-Hirven pihapiiri sijaitsee osana Heikkolan taloryhmää Heikkolan kylässä. Kasvillisuuden keskellä olevaa pihapiiriä on vaikea huomata kauempaa.

Pihapiirissä on 1900-luvun alun asuinrakennus ja aittarivi, joka on mahdollisesti suurin piirtein samanikäinen. Rakennukset ovat pihassa toisiaan vastapäätä.

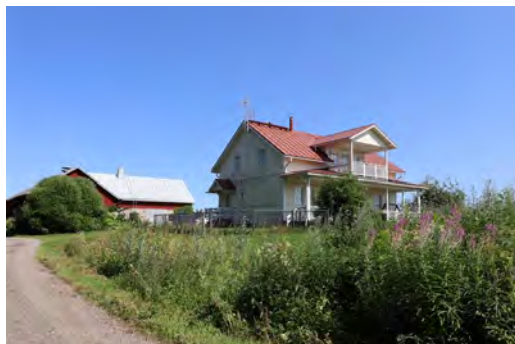
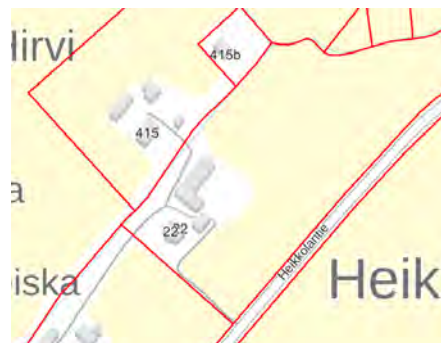
226. Keski-Kiikka, Heikkolantie 22, 743-423-11-116

Keski-Kiikan tila sijaitsee Heikkolan taloryhmässä, Heikkolan kylässä. Tilasta katsottuna Kyrönjoki ja Reiniläntie ovat jonkin matkan päässä etelässä ja Alhonojan aivan tilan vieressä länsipuolella. Naapureina ovat Keski-Heiskan ja Keski-Hirven pihapiirit.

Keski-Kiikan pihapiiriin kuuluu nykyään uusi nykyaikainen asuinrakennus, joka on korvannut vanhan perinteisen puolitoistafooninkisen 2010-luvulla. Pihapiirissä on myös vanha sementtitiilinavetta vuodelta 1938 ja muutama muu maatalousrakennus, jotka ovat arviolta 1950-luvulta tai hieman uudempia.

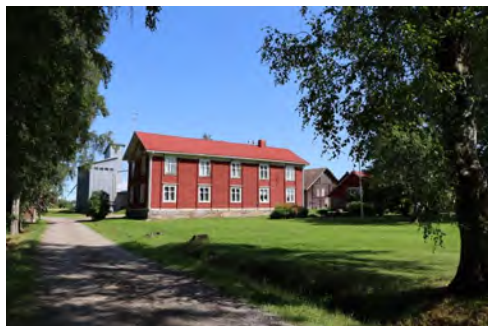
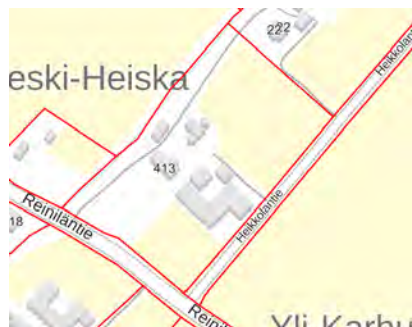
227. Keski-Heiska, Reiniläntie 413, 743-423-1-143

Keski-Heiskan tila on taloryhmästä lähellä Reiniläntietä ja hyvin näkyvällä paikalla. Tila on edelleen toiminnassa oleva viljelystila, ja siihen liittyy vanhan, vuonna 1882 valmistuneen kaksifooninkisen pohjalaistalon lisäksi myös uudempia maatalousrakennuksia. Tila on Heikkolantien ja pienen pihatien välissä. Asuinrakennus on pitkä sivu Reiniläntielle päin pian länsireunassa ja sen vieressä on vanha vinkkelinmuotoinen kivinavetta. Pihatietä reunustaa vanha hirsirakenteinen aittarivi. Pihan keskellä on hirsirakenteinen, kaksikerroksinen ulkorakennus ja näiden lisäksi uudempia maatalousrakennuksia, kuten viljasiilot ja -kuivaaja.

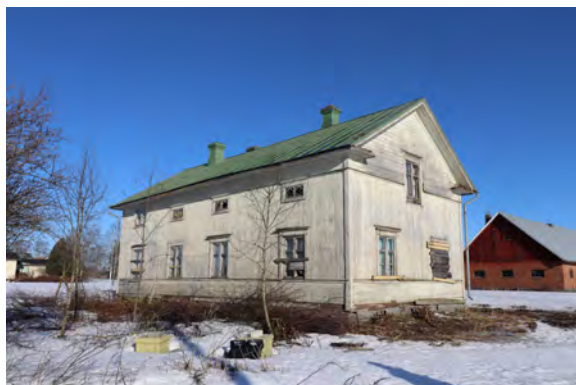
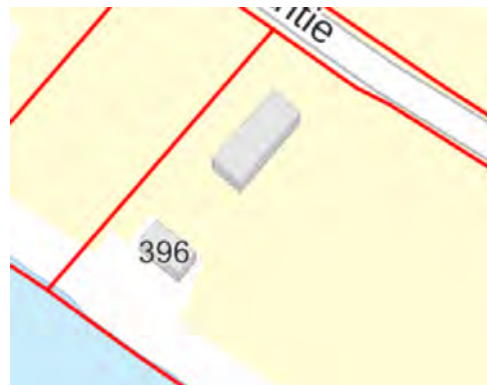
228. Yli-Karhu, Reiniläntie 396, 743-423-2-86

Yli-Karhun asuinrakennus on perinteinen pohjalaistalo, joka on valitettavasti ollut jo pidemmän aikaa tyhjiällä. Tyhjiällä olo näkyy rakennuksen kunnossa ja tämä vaikuttaa arviointiin. Vanhat talousrakennukset ovat kadonneet pihapiiristä ja jäljellä on ainoastaan myöhemmin rakennettu navetta-traktorivajarakennus, joten maatilan toiminnallinen historia on suurelta osin kadonnut.

Yli-Karhun pihapiirissä on puolitoistakerroksinen asuinrakennus vuodelta 1886 ja punatiilinen navettarakennus, joka on luultavasti vuodelta 1926. Asuinrakennus sijaitsee tontin perällä joen suuntaisesti suuntaisesti ja navetta siten, että sen pääty on kohti asuinrakennusta, Reiniläntieltä katsoessa asuinrakennuksen edessä.

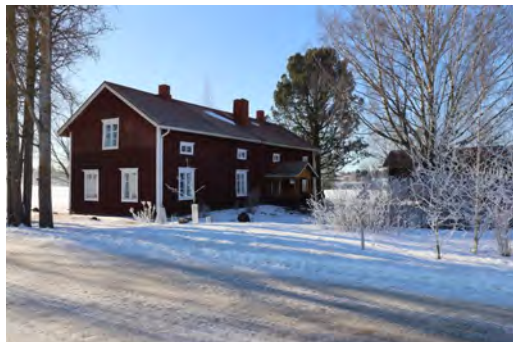
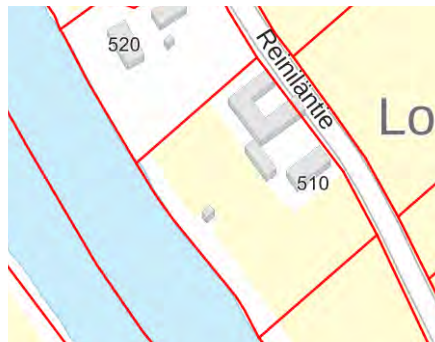
230. Louko, Reiniläntie 510, 743-423-5-64

Juuri ennen Isokyrön rajaa Reiniläntien varressa on erityisen hyvin säilynyt Loukon pohjalaistalon pihapiiri. Komea puolitoistakerroksinen asuinrakennus on valmistunut vuonna 1906 ja se on maisemallisesti erittäin merkittävä, sillä se näkyy kauas Reiniläntielle. Asuinrakennuksen lisäksi pihapiiriin kuuluu vanha aittarivi, joka on mahdollisesti samanikäinen asuinrakennuksen kanssa vanhimmilta osiltaan, sekä sementtitiilinen navetta vuodelta 1928. Kaikki rakennukset ovat pääosin säilyneet alkuperäisessä asussaan. Asuinrakennukseen on esimerkiksi vaihdettu ikkunat, mutta korjaukset on tehty laadukkaasti. Navettaa on laajennettu mahdollisesti 1900-luvun puolenvälin paikkeilla.

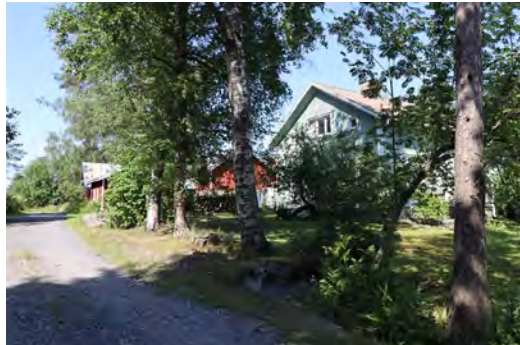
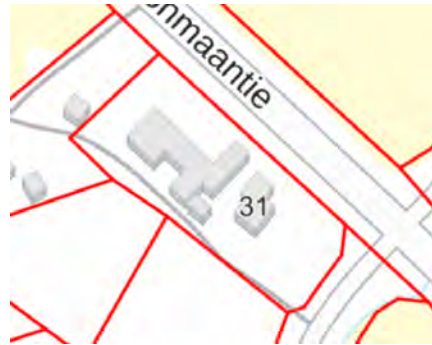
232. Rintämäki, Isonkyläntie 31, 743-433-10-6

Kohteessa tyypillinen jälleenrakennuskauden asuinrakennus vuodelta 1957, pieni saunarakennus Isonkyläntien puolella sekä asuinrakennusta vastapäätäsuuri navettarakennus, jota on laajennettu. Rakennukset muodostavat yhtenäisen jälleenrakennuskauden pihapiirin. Asuinrakennuksen Kyrönmaantien puoleiseen pätyyn tehty pieni lisäosa, joka sopii rakennukseen materiaalien ja mittasuhteittensa puolesta. Asuinrakennus korjattu viimeisen kymmenen vuoden sisällä, suuri osa materiaaleista on vaihtunut, mutta muoto on pysynyt alkuperäisenä.

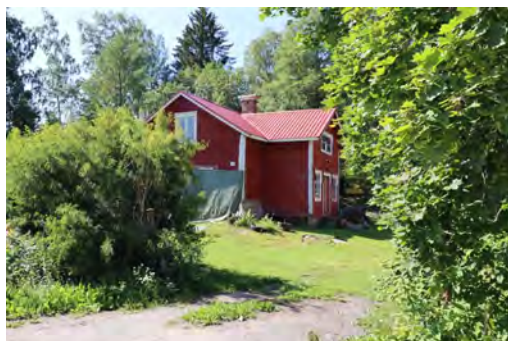
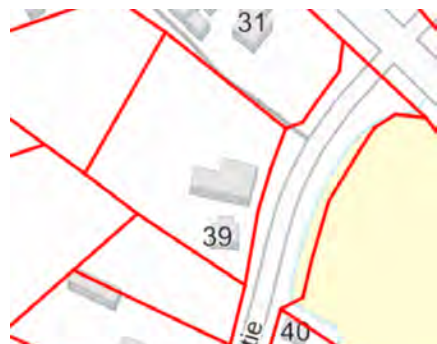
233. Niemelä, Isonkyläntie 39, 743-433-10-8

Niemelä mäkitupa sijaitsee Kotivuoren alueella, jossa on säilynyt muitakin mäkitupalastaaloja. Niemelä sijaitsee Isonkyläntien varrella, Kotivuoren itäreunalla. Rakennukset näkyvät hyvin tielle.

Pihapiirissä on arviolta 1920-luvulla rakennettu mäkitupa ja sitä vastapäätä arviolta samanikäinen navetta. Navetta on pääty kohti Isonkyläntietä.

Pihapiirissä on 1920-luvun asuinrakennus ja navetta. Molemmat rakennuksista ovat säilyttäneet alkuperäiset ominaispiirteensä erinomaisesti. Asuinrakennus on Etelä-Pohjanmaalle tyypillinen yksinkertainen pienehkö tupa. Pihassa säilynyt navetta kertoo pientilan toiminnoista. Varsinkin navetta on mielenkiintoinen, sillä siinä on valettu betonirunko ja erikoinen mansardikatto. Rakennuksissa tehdyt korjaukset pääosin sopivat tyyliin ja osa niistä on jo hyvin iäkkäitä. Maisemallisesti rakennus on keskeisessä osassa Kotivuoren maisemassa, sillä se on Kyrönmaantieltä tullessa alueen ensimmäinen pihapiiri ja se näkyy hyvin tielle.

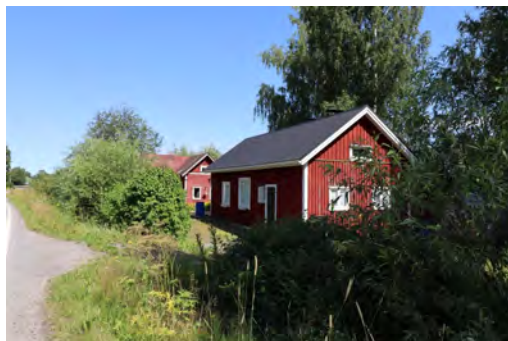
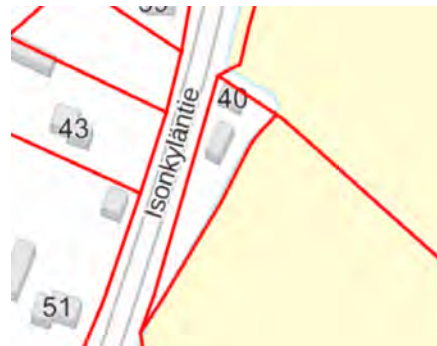
234. Knookala, Isonkyläntie 40, 743-433-8-15

Knookalan pihapiiri on yksi Kotivuoren vanhoista mäkitupalaispihoista. Pihapiirissä on 1880 valmistunut mäkitupa ja uudempi ulkorakennus. Rakennukset ovat maisemallisesti erittäin näkyvällä paikalla tien vieressä, vaikkakin etenkin asuinrakennus on nykyisin sankan kasvillisuuden takana.

Pihapiirin uudempi ulkorakennus on massaltaan hieman iso vanhaan tupaan verrattuna, joten asuinrakennus jää pihapiirissä alisteiseen asemaan.

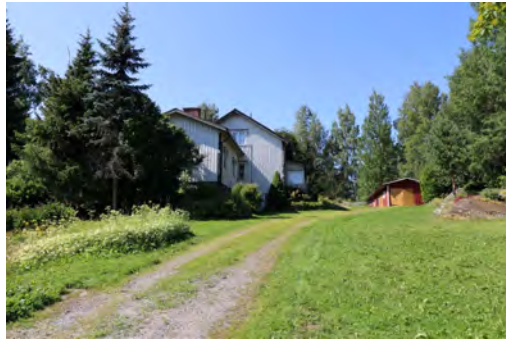
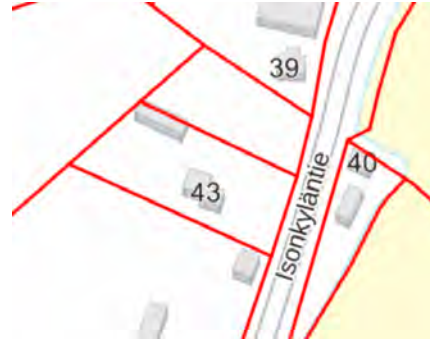
235. Kotivuori, Isonkyläntie 43, 743-433-3-111

Kotivuoren mäkitupa-alueella sijaitseva jälleenrakennuskauden pihapiiri, jonka asuinrakennus on valmistunut vuonna 1957. Pihapiirissä myös arviolta saman ikäinen ulkorakennus. Rakennukset sijaitsevat Kotivuoren itäpuolella nousevassa rinteessä.

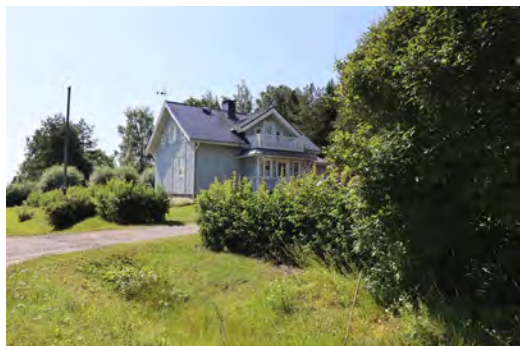
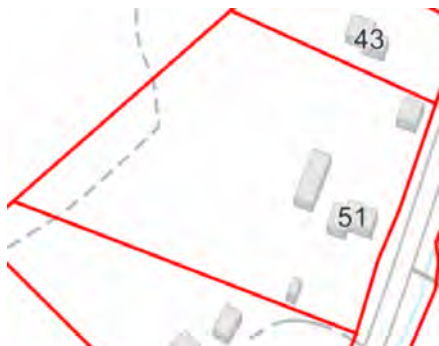
236. Keskimäki, Isonkyläntie 51, 743-433-3-112

Kotivuoren mäkitupa-asutusalueella, kallioisen kotivuoren itäreunalla, aivan Isonkyläntien varressa näkyvällä paikalla. Pihapiiriin kuuluu nykyiselle paikalle 1800-luvulla rakennettu hirsirunkoinen talo. Talon mustuneista hirsistä voi päätellä, että ne ovat olleen ehkä aikaisemmin riihen hirsistä. Sitä on vuosien varrella muutettu ja nykyaikaistettu. Tontilla on lisäksi vanha hirsistä rakennettu sauna ja ulkorakennus. Lisäksi rakennuspaikalle on siirretty 1990-luvulla yli 200 vuotta vanha luhtiaitta Isostakyröstä. Tilalla on ennen sotia ollut lukuisia muitakin mäkitupia, joissa on asunut muun muassa eri ammattaje harjoittaneita käsityöläisiä. Asuinrakennus ja luhti ovat pihassa vastakkain, päädyt kohti tietä. Näiden lisäksi kallion suuntaisesti on tilan ulkorakennus ja sauna on pihan eteläreunalla. Asuinrakennus on vanha mäkitupa. Se on puolitoistakerroksinen hirsirakennus. Pihan puolella on umpikuisti, jonka yllä satulakaton frontonissa on parveke. Kuisti ja parveke ovat myöhempiä lisäyksiä 1990-luvulta. Rakennuksen länsipäässä on laajennusosa 1970-luvulta. Laajennus ei välittömästi näy tielle, sillä se jää muun rakennuksen taakse.

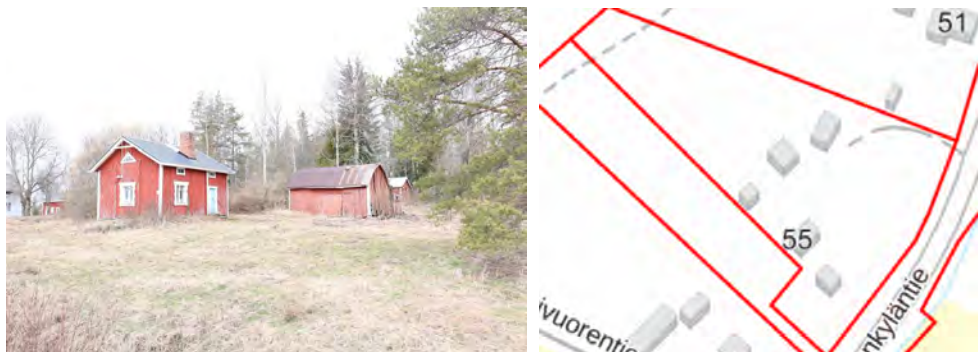
237. Rantamäki, Isonkyläntie 55, 743-433-3-113

Kotivuoren mäkitupa-alueen itälaidalla mäkituvan pihapiiri, jossa on asuinrakennus, puuvaja/ulkorakennus sekä sauna. Pihapiiri sijaitsee Kotivuoren juurella, nousevassa rinteessä ja näkyy erittäin hyvin Isonkyläntien varteen. Rakennusten iästä ei ole tietoa, mutta ne ovat kaikki todennäköisesti 1900-luvun alusta, mahdollisesti 1920-luvulta. Asuinrakennus on pihassa etummaisena, pääty kohti tietä. Se on hirsirakenteinen pieni, luultavasti tuvan ja kamarin kokoinen yksikerroksinen tupa. Asuinrakennuksen taustalla poikittain on puuvaja/ulkorakennus. Se on lautarakenteinen ja mansardikattoinen. Sauna on aivan pihan perällä metsän rajalla. Se on tyypillinen pieni satulakattoinen saunarakennus.

Rantamäen pihapiiri on osa Kotimäen mäkitupa-asutusalueetta. Pihapiirissä on kolme rakennusta, jotka ovat kaikki säilyttäneet alkuperäisen asunsa ja materiaalinsakin ainakin suurelta osin. Pihapiiri kertoo mäkitupalaiasten vaatimattomista asuintavoista.

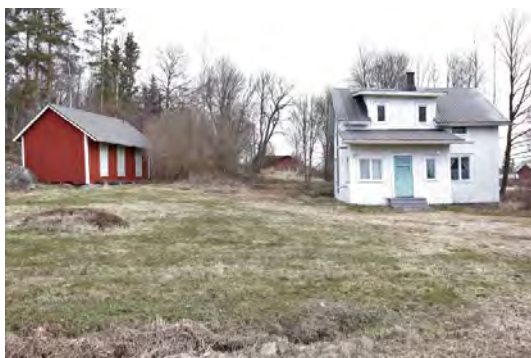
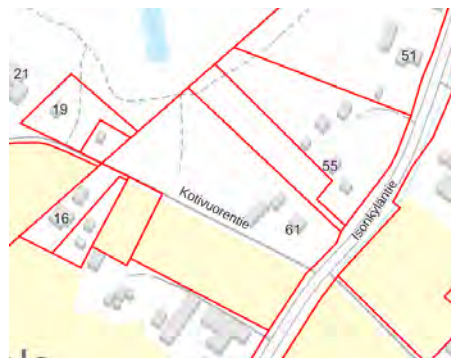
238. Ainola, Isonkyläntie 61, 743-433-3-106

Ainolan pienasumuksen pihapiiri sijaitsee Kotivuoren alueella, joka on vanhaa mäkitupa-asutusaluetta. Aivan Ainolan pihapiirin vieressä on muun muassa Rantamäen mäkitupa.

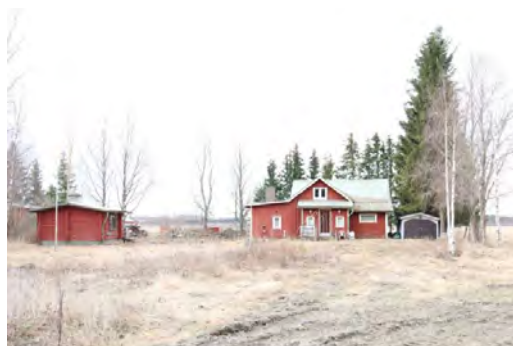
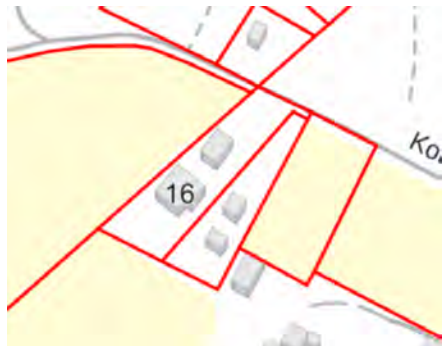
239. Jakola, Kotivuorentie 16, 743-433-3-152

Jakolan pihapiiri sijaitsee Kotivuoren mäkitupa-asutusalueella, Kotivuorentien varrella. Läheistöllä on muun muassa Ainolan pienasumus sekä suuri maatalo, johon kuuluu paljon eri rakennuksia. Jakolan ympärillä aukeaa laajat peltoaukeat.

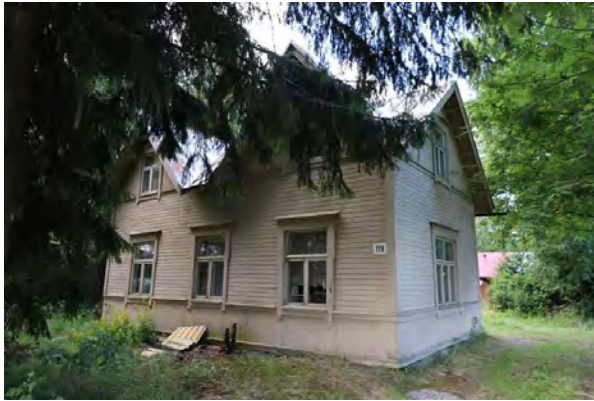
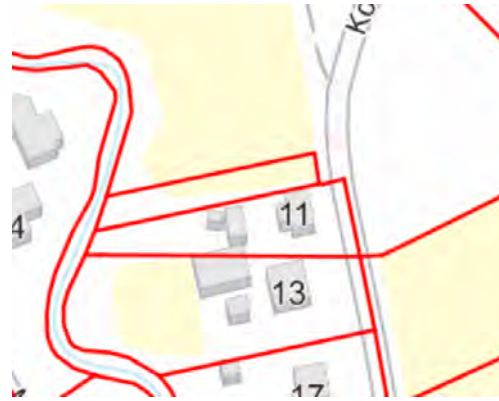
241. Uutela, Koskikuja 11, 743-425-5-21

Arvio koskee asuinrakennusta, ulkorakennus suositellaan säilyttämään pihapiirissä

Luokka A

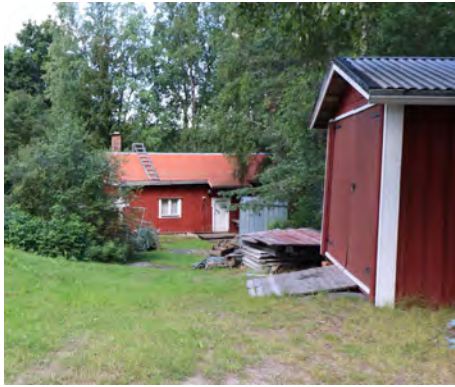
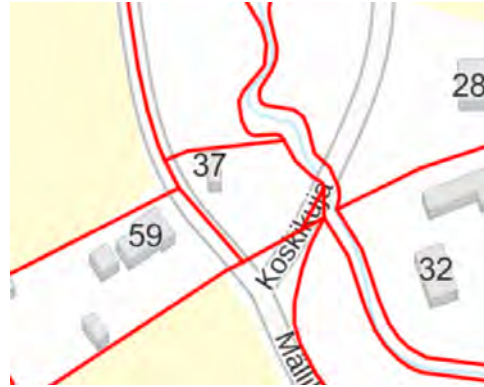
242. Koskela, Mällikkäläntie 62, 743-425-5-30

Mällikkäläntien ja Koskikujan risteyksessä pienessä notkossa sijaitseva pikkutupa on maisemallisesti hieman piilossa. Rakennus on pieni yksikerroksinen tupa, jossa on satulakatto. Rakennukseen on tehty korjauksia ja muun muassa ikkunat on luultavasti vaihdettu, mutta ne sopivat rakennuksen tyyliin kyllin hyvin. Rakennuksen eteläisessä päätykolmiossa ikkuna ei ole aivan keskellä, joten se on mahdollisesti uusi aukko tai aukotusta on muutettu.

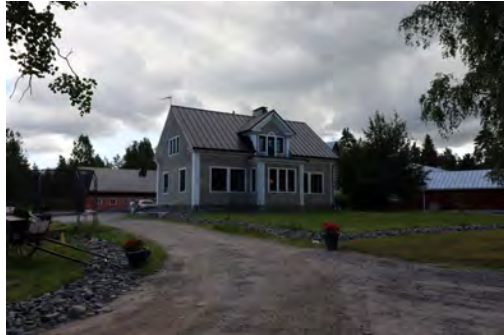
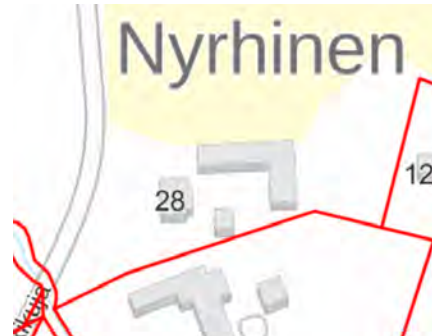
243. Nyrhinen, Koskikuja 28, 743-425-5-214

Maatilan pihapiiri 1900-luvun alkupuolelta. 1930-luvulla rakennettu päärakennus on tiilirunkoinen ja rapattu. Ikkunauudistusta lukuunottamatta säilynyt kohtalaisen hyvin alkuperäisessä asussa. Päärakennuksen lisäksi pihapiirin vanhaa rakennuskantaa ovat karjarakennus sekä yksi talousrakennus. Karjarakennuksen päästä on purettu pihaa pohjoispuolelta rajannut osa pois.
