Ylistaron osayleiskaava-alueen rakennusinventointi 2022

SEINÄJOEN
MUSEOT

Inventoinnit Olli Joukio & Susanna Hietämäki
Raportti: Susanna Hietämäki

16.11.2022
Tarkistettu 21.10.2024

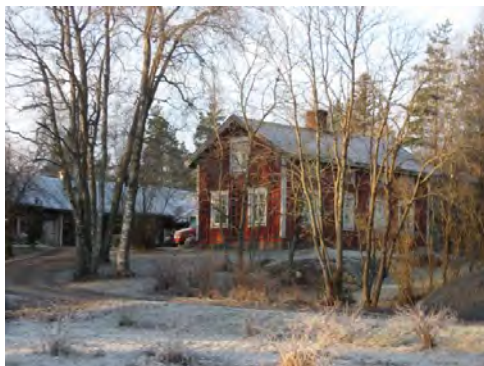
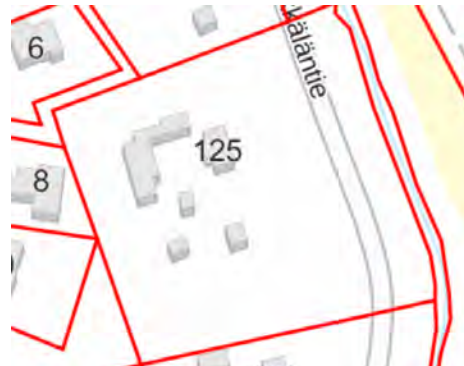
244. Tuomikallio, Mällikkäläntie 125, 743-425-11-19

Pihapiirissä on säilynyt useampi tilatoiminnoista kertova vanha rakennus ja piha on edelleen umpipiha.

Asuinrakennus on hyväkuntoinen, mutta muissa rakennuksissa on jonkin verran vaurioita. Monet katoista kaipaavat kunnostusta. Tilalla asutaan.

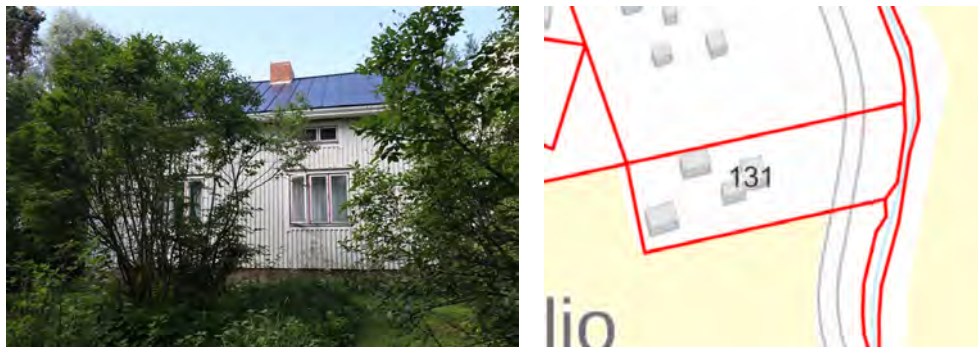
245. Soini, Mällikkäläntie 131, 743-425-13-159

Soinin talo sijaitsee Pampunmäen alueella, Mällikkäläntien varrella. Pihapiirissä on vuonna 1950 valmistunut asuinrakennus, joka on pitkä sivu kohti Mällikkäläntietä. Asuinrakennuksesta hieman peremmällä, pihan pohjoislaidalla on samalta vuodelta ulkorakennus, jossa on sauna, verstaas ja puuvaja. Peremmällä pihassa on pikkutupa vuodelta 1961. Siinä on 2h+k ja rakennusta on pidetty aiemmin vuokralla. Asuinrakennus on tyyppillinen 1950-luvun puolitoistakerroksinen rakennus. 1950-luvun ulkorakennus on yksikerroksinen satulakattoinen rakennus, jossa on vanha tiilikate ja seinillä punaiseksi maalattu pystyrimalaudoitus.

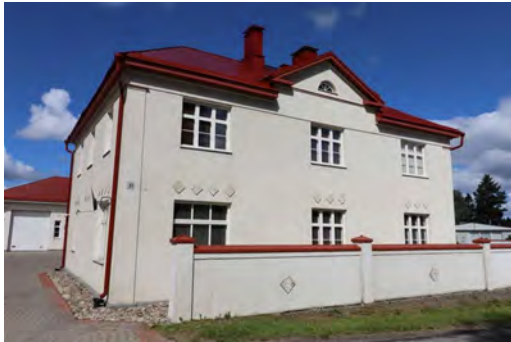
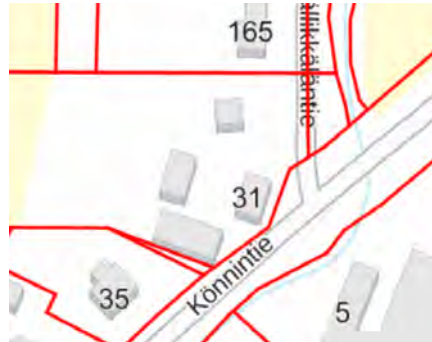
246. Pikari (entinen Meijeri), Könnintie 31, 743-425-13-13

Pikarin entisen meijerirakennuksen pihapiiri sijaitsee aivan Könnintien vieressä Ylistaron asemaseudulla. Pihapiiriin kuuluvat vuonna 1928 valmistunut kaksikerroksinen meijerirakennus, joka nykyisin toimii asuinrakennuksena. Pääty kohti tietä on vanha ulkorakennus, joka on arviolta 1920-1930 -luvulta. Pihassa perimmäisenä on uusi autotallirakennus. Piha on kokonaisuudessaan kivetty sekä tien ja asuinrakennuksen väliin on rakennettu uusi betonirakenteinen aita, jossa on samantyyliä koristeaiheita kuin asuinrakennuksessa. Asuinrakennus on kaksikerroksinen tiilirunkoinen rakennus, jossa on aumakatto ja sileäksi rapatut harmaat julkisivut. Tyyli on 1920-luvun klassismille tyypillinen. Vuonna 1928 valmistunut ulkorakennus on hiljattain kunnostettu. Rakennuksessa on betoniperustus, satulakatto ja puolitoista kerrosta. Pihassa myös uusi autotalli ja uusi saunarakennus, jotka sopivat materiaaleiltaan ja mittasuhteiltaan muihin rakennuksiin.

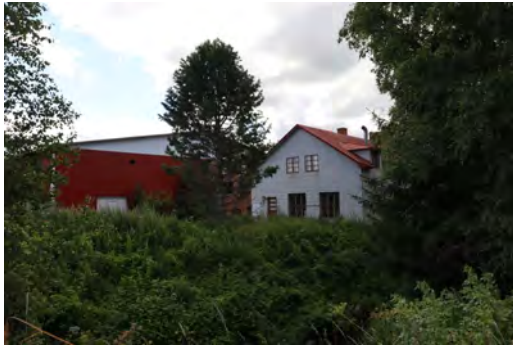
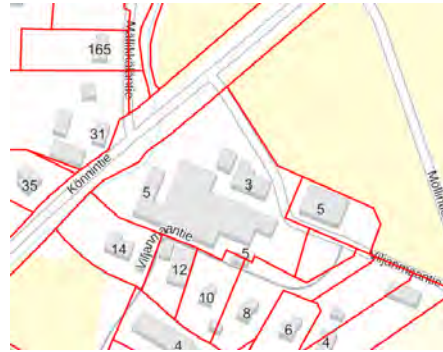
247. Viljanmaan nahkatehdas, Viljanmaantie 5, 743-425-16-1

Viljanmaan nahkatehdas on Viljanmaantien ja Könnintien rajaama kookas teollisuuskiinteistö. Paikalla on jäljellä osia alkuperäisistä, vuonna 1933 rakennetuista tehtaan osista, mutta koko kompleksia on vuosien varrella laajennettu useaan kertaan ja paljon alkuperäistä on purettu. Vanhimmat osat ovat tehtaan länsipäässä, jossa on satulakattoinen, mahdollisesti hirsirunkoinen osa sekä uudempien rakenteiden sisään jääneitä tiilirunkoisia osia. Tämän lisäksi on 1980-luvun peltikuorisia osia ja 1960-luvun tiilivuorattuja osia. Könnintietä rajaava satulakattoinen osa on laajennuksien yhteydessä yhdistynyt tehdasrakennukseen.

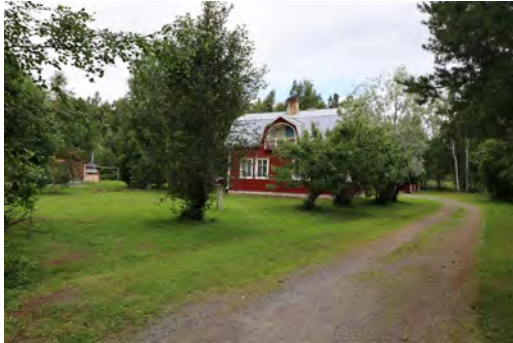
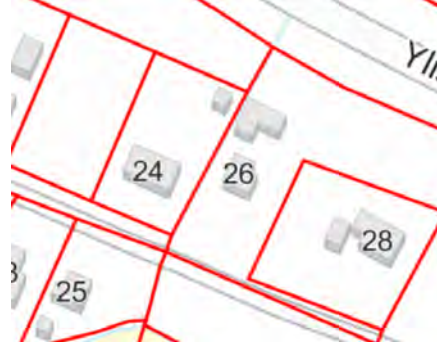
248. Perkiö, Möllintie 26, 743-434-8-46

Perkiön pihapiiri sijaitsee Möllintien varrella. Möllintien rakennuskanta koostuu nykyään pääosin uudemmasta rakennuskannasta, joten Perkiö on selvästi Möllintien vanhimpia taloja. Ylistarontie kulkee pihapiirin pohjoispuolella, mutta puuston vuoksi Perkiö ei juurikaan sinne näy.

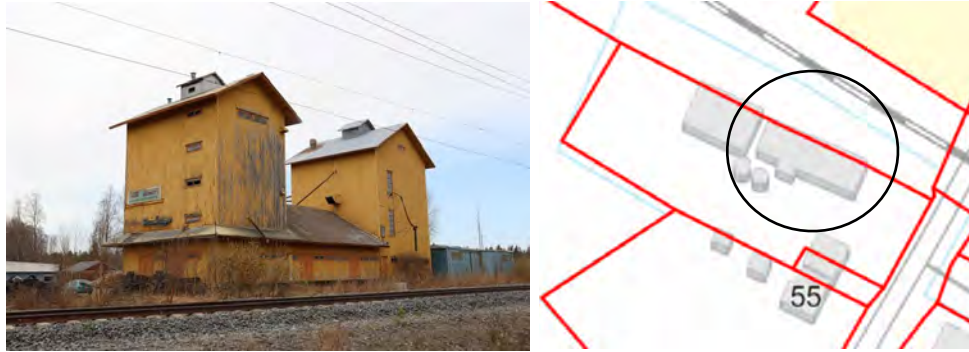
249. Osuuskaupan viljavarasto, Könnintie, 743-425-16-29

Kohde sijaitsee vaasa - seinäjoki radan varrella, lähellä Ylistaron asemaa. Kohteessa 1940-1950 luvuilla rakennetut lautarakenteiset viljavarastot, joista itäisempi on hieman iäkkäämpi, vuonna 1949 rakennettu. Pihapiiri on asfaltoitu ja siinä sijaitsee myös vanha Osuuskaupan myymälärakennus 1950-luvulta, joka arvioidaan erillisenä kohteena. Vaikka korkeat viljavarastot onkin rakennettu eri aikaan, ovat ne hyvin saman kaltaisia keskenään. Viljavarastot ovat puurunkoisia ja ne on vuorattu keltaiseksi maalatulla pystyrimalaudoituksella.

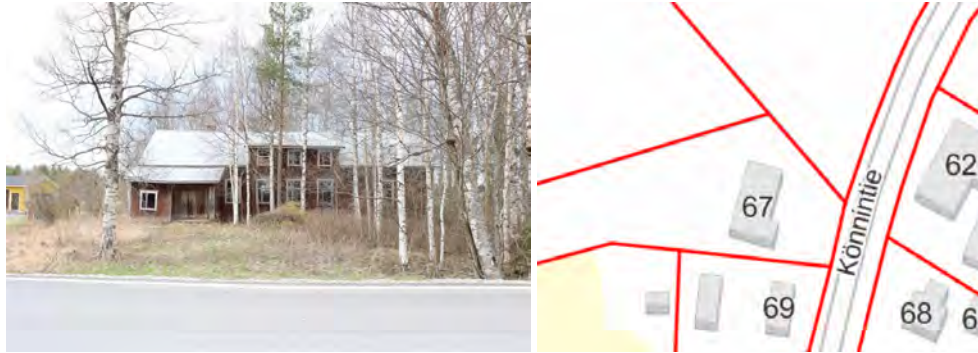
253. Työväentalo, Könnintie 67, 743-425-16-119

Lähes täysin alkuperäisessä asussaan oleva vanha työväentalo sijaitsee Könnintiellä ja näkyy tienvarteen, vaikkakin sen edustalle on puusto kasvanut melko tiheäksi. Rakennus on tyhjillään ollut ilmeisesti jo pitkään. Tästä johtuen rakennuksessa on vaurioita, mutta silmämääräisesti se vaikuttaa edelleen korjattavalta. Pihapiirissä ei ole muita rakennuksia.

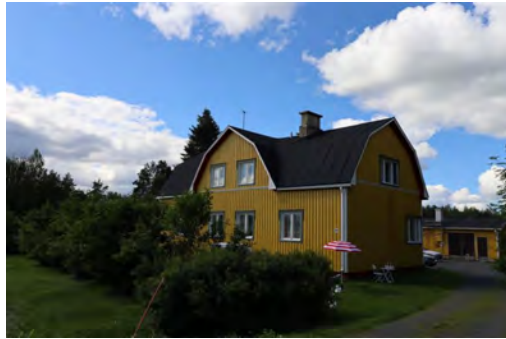
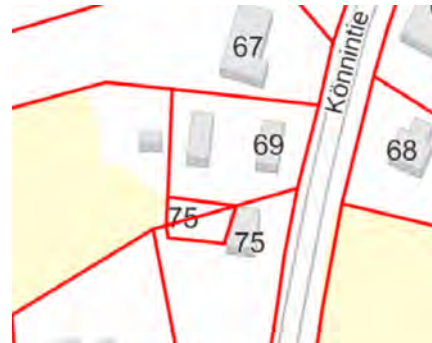
254. Koskikeltto, Könnintie 69, 743-425-16-149

Koskikeltto sijaitsee aivan Könnintien vieressä ja asuinrakennus on näkyvä osa maisemaa. Kohteessa mansardikattoinen päärakennus, joka on KTJ-rekisteritietojen mukaan vuodelta 1947. Rungon muodosta päätellen rakennus voisi kuitenkin olla n. 1900-luvun alusta. Tämän lisäksi pihapiirissä ulkorakennus, joka on uudempi, mahdollisesti 1950-1970 -luvulta.

Pihapiirissä oleva asuinrakennus on luultavasti 1900-luvun alusta, mutta se on kohdannut melko paljon muutoksia. Rungon muoto vastaa alkuperäistä, eikä rakennukseen ole tehty suuria laajennuksia, jotka vaikuttaisivat sen arvoon. Materiaaleista suurin osa on kuitenkin vaihdettu, jolloin rakennuksen ulkonäkö on muuttunut. Ikkunat viittaavat 1950-luvun tyyliin. Tästä huolimatta hyväkuntoinen rakennus viittaa vielä selkeästi 1900-luvun alun rakennustapoihin ja alkuperäiset tyylipiirteet ovat palautettavissa.

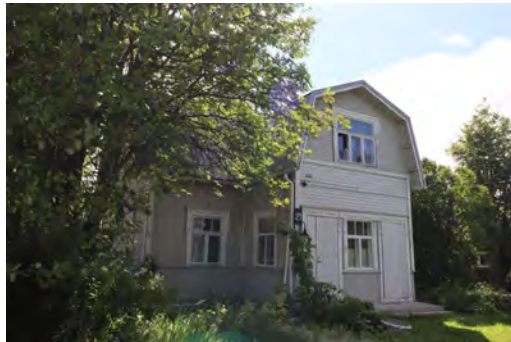
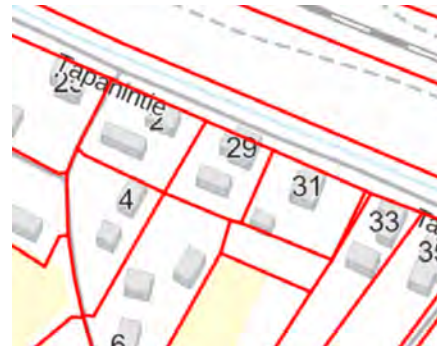
255. Nurmi, Tapanintie 29, 743-425-16-45

Kohteessa paikkakunnalle tyypillinen 1920-luvun loppupuolella rakennettu mansardikattoinen, pienehkö asuinrakennus sekä talourakennus.

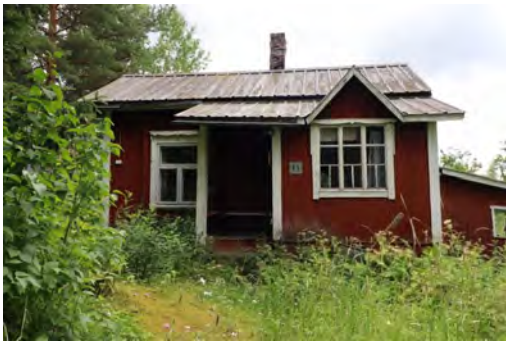
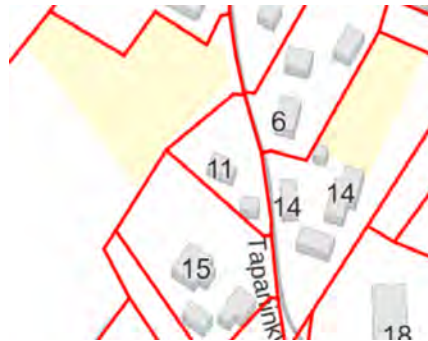
256. Vainio, Tapaninkuja 11, 743-425-16-41

Tapaninkujan varrella oleva pienasumus arviolta 1900-luvun alusta. Lähistöllä on mahdollisesti Vainionpää kanssa samoihin aikoihin valmistunut Tapaninlinna, eli Tapanin nuorisotalo. Pihapiirissä on pienen asuinrakennuksen lisäksi ulkorakennus, joka on pääty kohti kujaa. Asuinrakennus on yksikerroksinen tupa, joka on säilynyt hyvin alkuperäisessä asussaan. Muun muassa ikkunat vaikuttavat olevan alkuperäiset tai ainakin iäkkäät. Korjaukset ovat iäkkäitä ja ne sopivat rakennukseen.

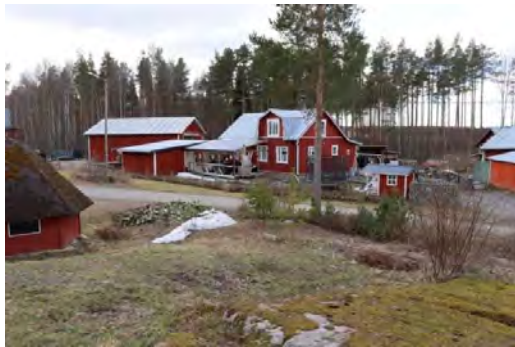
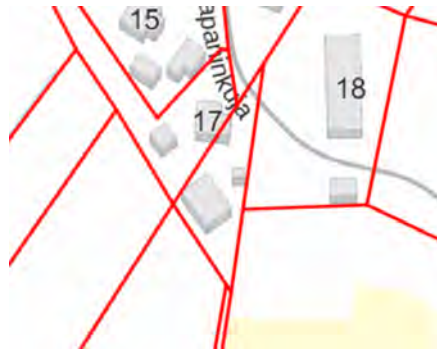
258. Karpalo, Tapaninkuja 17, 743-425-16-118

Kohde sijaitsee asemansseudun pientalovaltaisella, tiiviillä asuinalueella, jonka rakennuskanta on lähinnä 1900-luvun alkupuolella. RHR-rekisterin perusteella talo on rakennettu vuonna 1950. Ulkoasun tyyliin perusteella se saattaa olla myös vanhempi. Asuinrakennuksessa on satulakatto, jonka molemmilla lappeilla on mansardikattoiset frontoniosat. Oletettavasti rakennus on alun perin ollut pohjaltaan neliömäinen ja sitä on laajennettu mahdollisesti 1950-luvulla kaakkoon. Lisäksi ihan viime vuosina rakennuksen edustalle on laitettu suurikokoinen avokuisti.

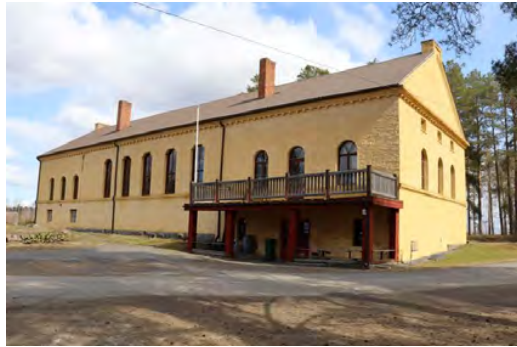
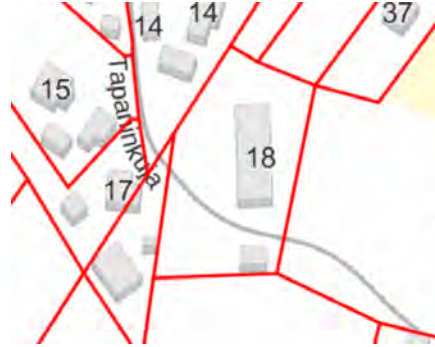
259. Tapaninlinna (Asemanseudun Nuorisoseurantalo), Tapaninkuja 18, 743-425-5-39

Tapaninkujan perukoilla, matalan kallion päällä on näyttävä tiilitalo, joka on Tapaninlinnana tunnettu nuorisoseurantalo. Pihapiirissä sivummalla on myös pieni vajarakennus.

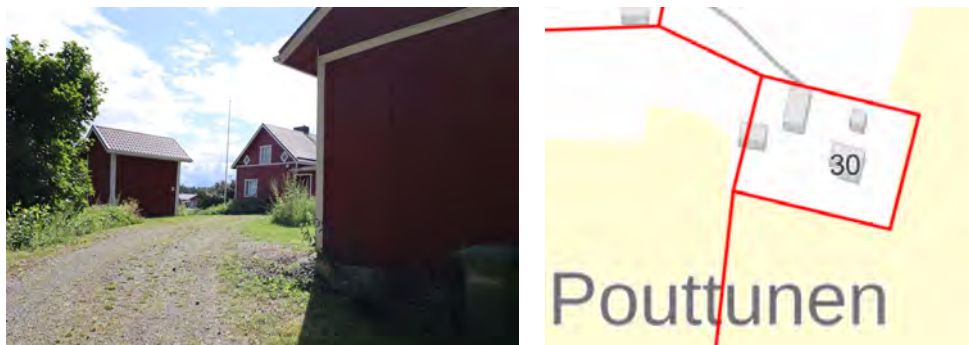
260. Pouttunen, Tapaninkuja 30, 743-425-5-45

Kohde sijaitsee asemanseudun pientalovaltaisella, tiiviillä asuinalueella, jonka rakennuskanta on lähinnä 1900-luvun alkupuolelta. Pihapiirissä asuinrakennus 1930-luvulta, hirsirunkoinen vilja-aitta ja talousrakennus. Rakennukset muodostavat aivan Tapaninkujan päähän pienen yhtenäisen pihapiirin. Asuinrakennuksen ulkoasua on uudistettu. Rakennuksen sivuun on rakennettu lisäosa, jossa on sisäänvedetty kuisti. Kooltaan lisäosa on hieman iso.

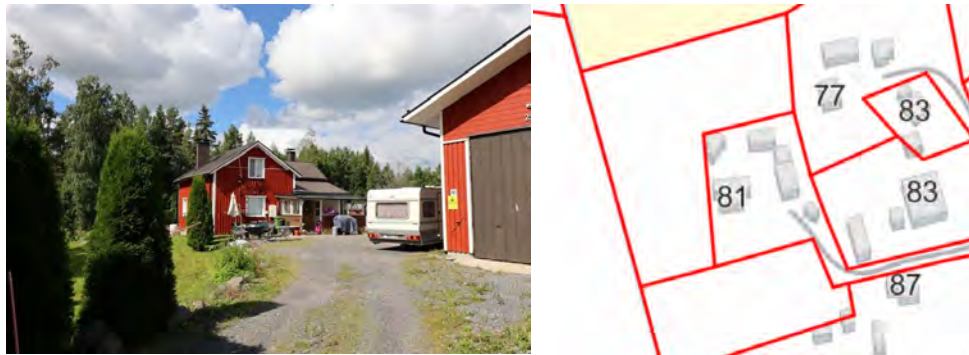
261. Peltola, Könnintie 81, 743-425-16-17

Kartoitettu pihapiiri sijaitsee Könnintieltä erkanevan pihatien päässä, eikä sen näy juurikaan ympärisöön.

Pihapiirissä on pieni asuinrakennus ja ulkorakennus. Asuinrakennus on luultavasti 1900-luvun alusta, mutta siihen on tehty paljon korjauksia, joiden vuoksi rakennusaikaa on vaikea päätellä tarkemmin. Perumuoto on vielä löydettävissä, mutta alkuperäisiä materiaaleja ei ole juurikaan säästynyt.

Ulkorakennus pihapiirissä vaikuttaa uudelta.

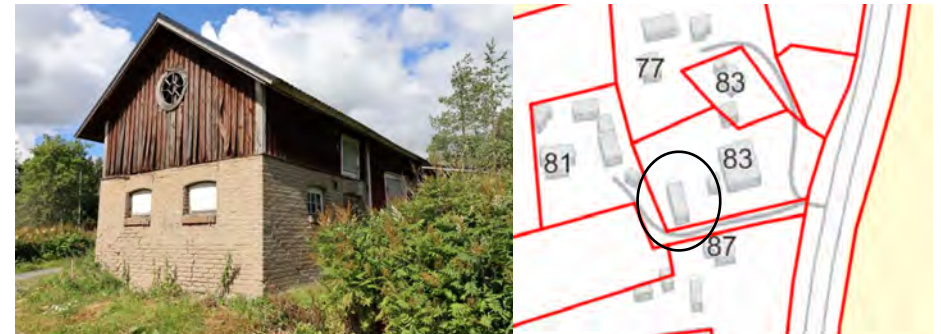
262. Kahila, Könnintie 83, 743-425-16-38

Sementtitiilinavetta Kahilan pihapiirissä, pienen mäen päällä Könnintien varrella, mutta maisemallisesti sivussa. Rakennettu 1900-luvun alkupuolella, mutta tarkempi aika ei ole tiedossa. Pihapiirissä ei ollut muita inventoitavia rakennuksia.

Yksittäinen pieni navettarakennus hieman sivussa Könnintien maisemista. Hieman vaurioitunut rakennus on säilynyt erittäin hyvin alkuperäisessä kunnossaan. Toimii nykyään koirasuojana. Mielenkiintoinen rakennus, jollaisia ei inventointialueella ollut muita.

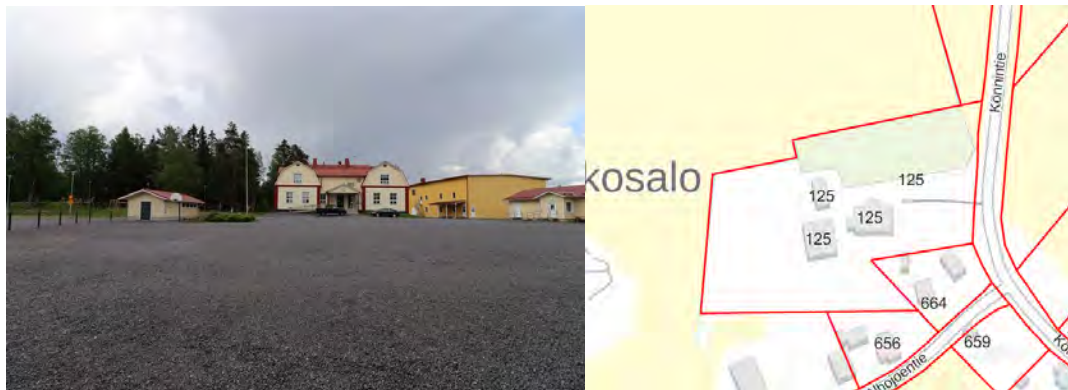
263. Aseman koulu, Könnintie 125, 743-436-4-1

Könnintien ja Alhojoentien risteysalueen lähistöllä on Aseman koulu, joka on valmistunut vuonna 1922. Rakennus on kaksikerroksinen ja melko kookas tiilitalo, jossa on klassismin tyyliä. Rakennuksessa on pitkä päärunko ja sen edustalla kaksi poikkipäätyä, joiden välissä on sisäänkäynti. Rakennuksen ikkunat on vaihdettu, mutta uudet ovat rakennuksen tyyliin sopivat. Seinät on rapattu ja maalattu vaaleankeltaiseksi, yksityiskohdat ovat punaiset.

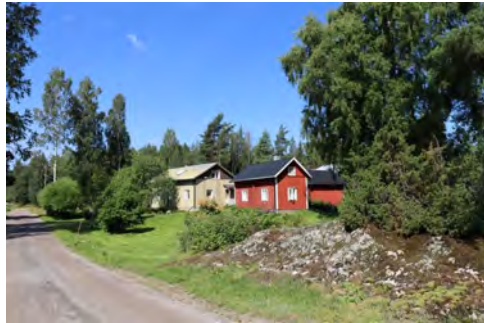
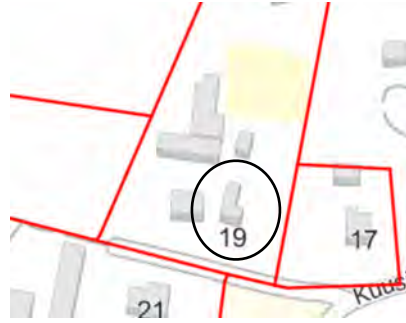
264. Mäkirinnan pienasumus, Kuusinevantie 19, 743-434-10-98

Kohde sijaitsee Kuusinevalle johtavan tien varressa, neljän jälleenrakennusajan talon ryhmässä. Kohteen kanssa samassa pihapiirissä on myös toinen asuinrakennus, jonka ikää on vaikea määrittellä.

Pieni asuinrakennus, joka on rakennettu todennäköisesti 1900-luvun alkupuolelta sijaitsee aivan Kuusinevantien reunalla ja se on maisemallisesti näkyvällä paikalla Kuusinevantien miljöössä. Rakennusta on laajennettu melko suurella lisäosalla, jolloin siitä on tullut vinkkelinmuotoinen. Lisäosa vaikuttaa arvioon. Myös ikkunat on rakennuksessa vaihdettu, mutta ne sopivat kyllin hyvin rakennuksen tyyliin. Alkuperäisen rungon muoto ja koko on säilynyt alkuperäisenä.

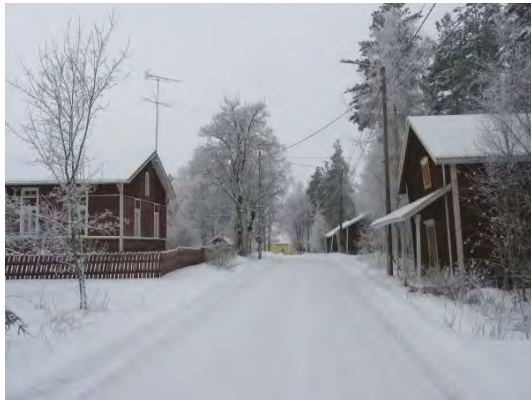
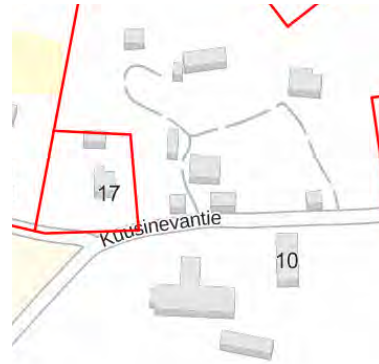
265. Ristimäki, Kuusinevantie 10, 743-434-10-76

Kuusinevantien varren alkupäässä sijaitsevassa Ristimäen tilan pihapiirissä on säilynyt useita hirsisiä ulkorakennuksia, kuten vilja-aitta. Asuinrakennus on uusi (1980-luku) ja karjarakennus 1951 ja traktori- ja puimuritallit 1958. Hirsirunkoiset, vanhat ulkorakennukset sijaitsevat pihapiirin läpi kulkevan kylätien pohjoispuolella ja asuin sekä karja- ja talousrakennus tien eteläpuolella.

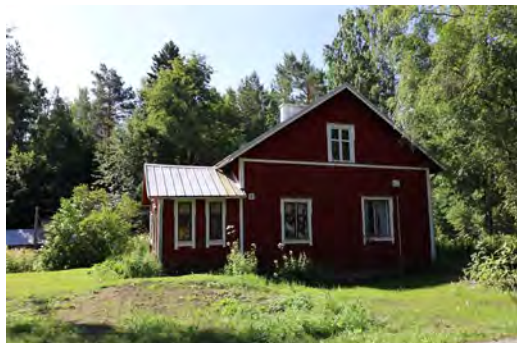
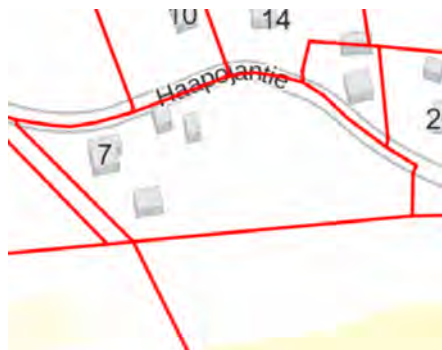
266. Lehtola, Haapojantie 7, 743-425-13-63

Haapojantien varrella oleva pieni pihapiiri. Ympäristössä on myös muita 1900-luvun alkupuolen pihapiirejä, jotka liittyvät tiilitehtaan työläisten historiaan.

Lehtolan pihapiirissä on asuinrakennuksen lisäksi pieni sauna, vaja ja puoririvi. Asuinrakennus, puoririvi ja vaja ovat lähellä tietä, sauna on kauempana pihan perällä.

Asuinrakennus on rekisteritietojen mukaan 1950-luvulta. Muodoltaan satulakattoinen, puolitoistakerroksinen ja pohjaltaan neliönmallinen rakennus muistuttaa jälleenrakennuskauden taloa, mutta yksityiskohdat (esim. ikkunat) ovat eri tyyliä. Vanhojen ilmakuvien perusteella vuonna 1948 pihapiirissä on ollut hieman lähempänä taloa nykyistä pienempi asuinrakennus. Tässä valossa rakennusvuosi 1954 vaikuttaa todennäköiseltä.

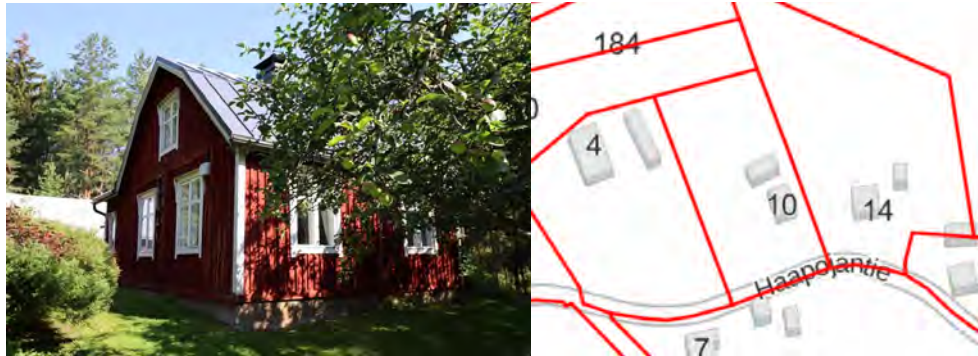
267. Vuorenmaa, Haapojantie 10, 743-425-13-139

Kohteessa mansardikattoinen pienasumus, joka sijaitsee Tehtaanmäellä, metsäselänteen reuna-alueella. Tehtaanmäen rakennuskanta koostuu lähinnä n. 1900-luvun alussa rakennetuista pienasumuksista ja jälleenrakennusajan rakennuskannasta. 1930-luvun asuinrakennuksen lisäksi tontilla on ainoastaan 1950-luvun ulkorakennus, jossa on varastotiloja ja saunatilat.

Tehtaanmäen historiallisella tiilitehtaan alueella sijaitseva asuinpihapiiri, jossa on alkuperäisenä säilyneet 1930-luvun asuinrakennus ja 1950-luvun ulkorakennus. Pihapiirissä kaiketi ei ole

Ulkorakennus täydentää pihan 1950-luvun kerrostumaa ja sen säilyminen on suotavaa.

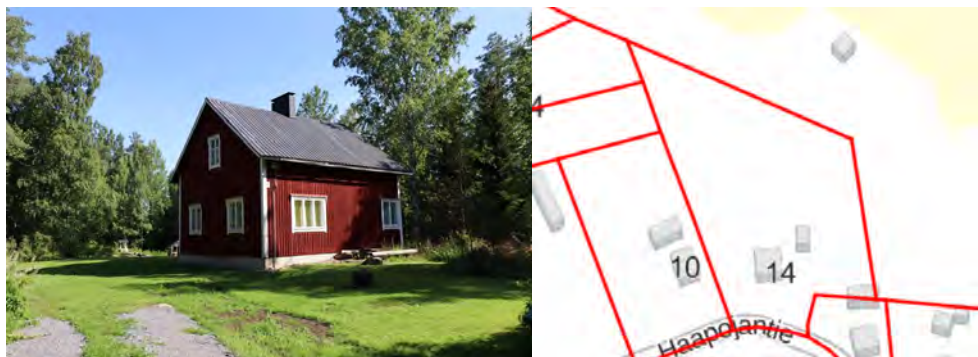
268. Pouttu, Haapojantie 14, 743-425-13-79

Maisemallisesti tärkeä osa Haapojantien länsipäässä sijaitsevien pientalojen pihapiirien joukkoa.

Tehtaanmäen historiallisella tiilitehtaan alueella sijaitseva asuinpihapiiri, jossa on alkuperäisenä säilyneet asuin- ja saunarakennus. Rakennukset ovat tyypillisiä 1950-luvun jälleenrakennuskaudelle. Pihapiirissä kaiketi ei ole ollut maatilarakennuksia, sillä alueen talot ovat olleet yleisesti tiilitehtaan työntekijöiden koteja, joten suurempaa maatilatoimintaa niillä ei ole ollut. Tämän kannalta pihapiiri kokonaisuutena on hyvin säilynyt.

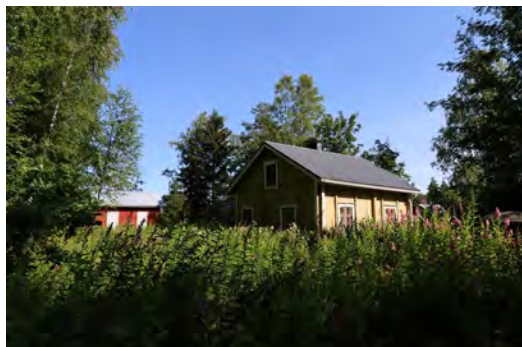
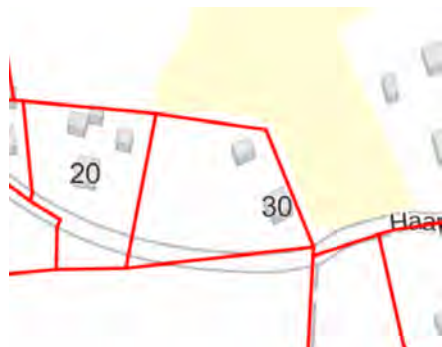
269. Laaksola, Haapojantie 30, 743-425-13-34

Laaksolan pieni pihapiiri sijaitsee Haapojantien varrella, ja se liittyy tien länsipäässä olevien Tehtaanmäen pienasumusten joukkoon.

Pihapiirissä asuinrakennus ja ulkorakennus. Laaksolan asuinrakennus on rakennettu KTJ-tietojen mukaan 1920, ja ulkonäöstään päätellen rakennusaika saattaa olla lähes oikein. Talossa on yksi kerros ja pohjaltaan se on pieni. Runko on hirttä ja nurkat ovat pitkät. Ikkunat ovat alkuperäisiä. Ikkunoiden otsalistassa on pieniä puisia yksityiskohtia. Pihan puolella on avokuisti, jossa on satulakatto. Ulkorakennus on vuodelta 1953.

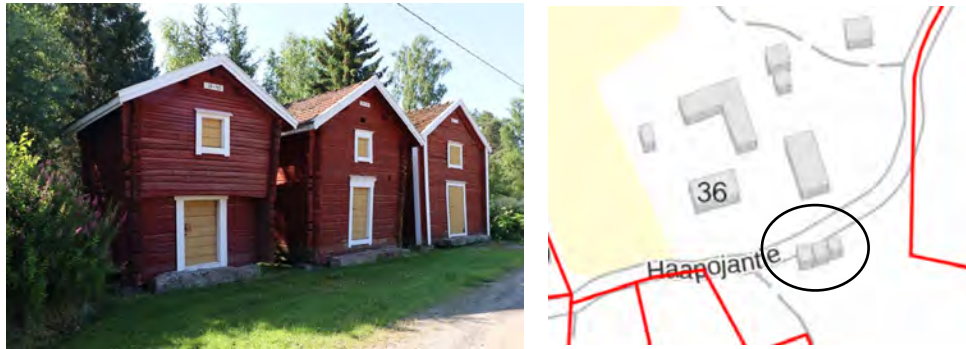
270. Haapojan aitat, Haapojantie 36, 743-425-13-4

Kolme hyväkuntoista ja iäkástä aittaa, jotka rajaavat Haapojantietä ja ovat siten maisemallisesti hyvin näkyvällä paikalla. Itse Haapojan maatala on pääosin uudistunut, mutta aitat ovat hyvin alkuperäisessä kunnossaan ja kertovat alueen maataloushistoriasta ja perinteisten aittarakennusten 1800-luvun rakennustavoista.

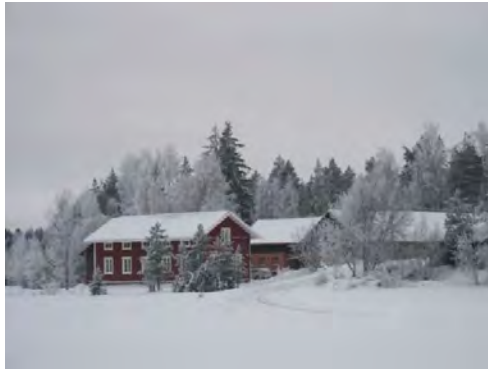
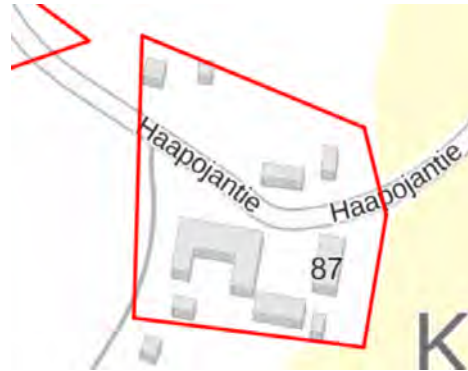
271. Franssila, Haapojantie 87, 743-425-13-144

Franssilan tilaan kuuluu useita perinteisiä maatilan rakennuksia. Tila sijaitsee Tanelinmäen itäreunalla, Haapojantien varrella siten, että rakennukset sijoittuvat tien molemmiin puolin. Näin ollen maatilan rakennukset rajaavat tietä sen molemmilla puolilla ja ovat siten erittäin hyvin näkyvillä ja maisemallisesti merkittäviä. Tien eteläpuolella on tilan asuinrakennus, joka on valmistunut vuonna 1902 ja tämän lisäksi on kookas tiilinavetta/tallirakennus ja kolmiosainen aitta. Nämä rakennukset muodostavat pihan eteläosaan kolmelta sivulta umpinaisen pihapiirin. Tien pohjoispuolella on aittarivi, johon kuuluu kaksiosainen korkeampi aitta ja yksiosainen matalampi aitta. Aittarivin vieressä on saunarakennus. Kauempana metsän reunalla on vielä kaksikerroksinen vilja-aitta vuodelta 1867 sekä huonokuntoinen vajarakennus.

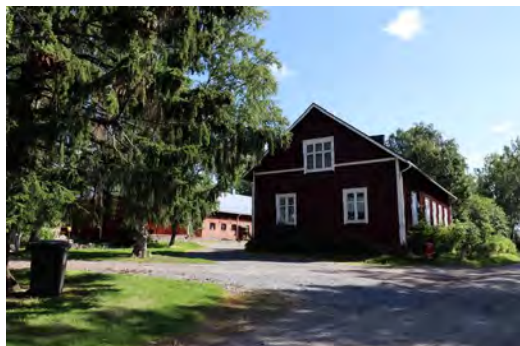
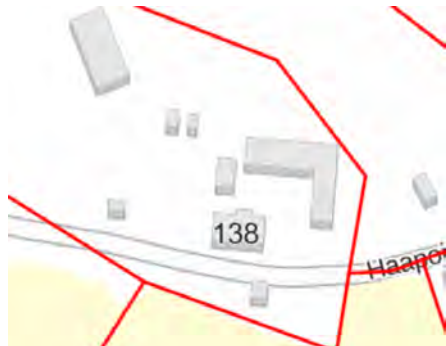
272. Mäkiranta, Haapojantie 138, 743-434-7-57

Mäkirannan tila on osa Haapojan taloryhmän kokonaisuutta, johon kuuluu vuosisadan alkupuolen ja 1800-luvun lopun perinteisiä maatiloja. Lähistöltä on 2010-luvun aikana purettu maisemallisesti ja rakennushistoriallisesti merkittävä Varismäen pohjalaistalon pihapiiri. Vuonna 1930 valmistuneen asuinrakennuksen pitkä sivu rajaa tietä ja pihapiiriin kuuluu tämän lisäksi kookas navettarakennus ja kaksiosainen aittarakennus. Rakennukset muodostavat umpinaisen perinteisen pihapiirin.

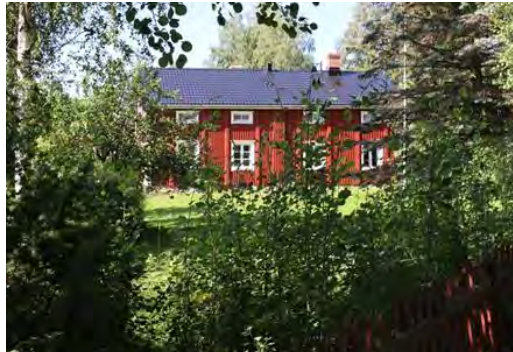
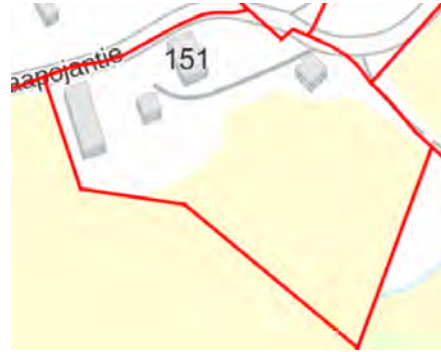
273. Pikku-Haapoja, Haapojantie 151, 743-434-7-39

Pikku-Haapojan pihapiiri on maisemallisesti keskeisellä paikalla Juoksukallion eteläpuolella, Haapojantien varrella. Pikku-Haapoja on osa kokonaisuutta, johon kuuluu sen lisäksi 1900-luvun alkupuolen ja 1800-luvun lopun perinteisiä maatiloja. Pikku-Haapojan pihapiiriin kuuluu puolitoistafooninkinen pohjalaistalo vuodelta 1870, navetta/liiterirakennus sekä kaksi vanhaa vilja-aittaa. Pihaan tullaan idästä, pientä pihatietä pitkin ja heti sen alkupäässä on kaksikerroksinen vilja-aitta. Tiiviimpi pihapiiri on pihatien toisessa päässä. Asuinrakennus on pääty kohti Haapojantietä, seuraavana on toinen vilja-aitoista ja pihan länsipäässä on navetta.

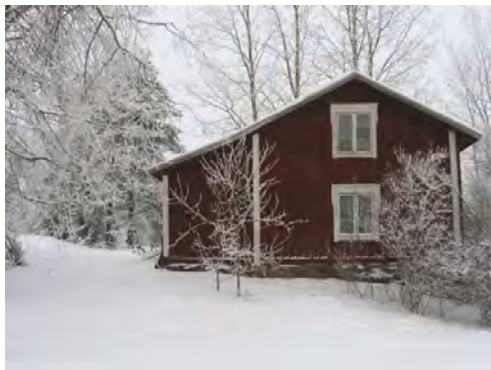
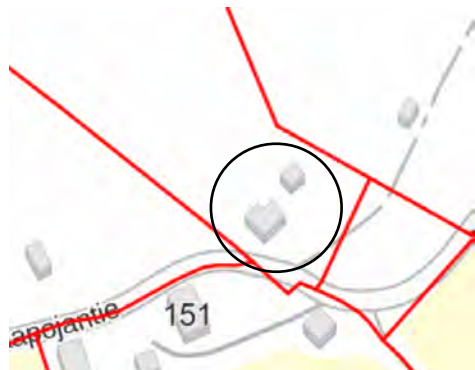
274. Haapojan pienasumus, Haapojantie, 743-434-7-29

Haapojan pieni tupa on maisemallisesti keskeisellä paikalla ja sen lähistöllä on muun muassa Franssilan ja Pikku-Haapojan perinteiset pohjalaistalojen pihapiirit. Näin Haapojan pienasumus on osa kokonaisuutta, johon kuuluu sen lisäksi vuosisadan alkupuolen ja 1800-luvun lopun perinteisiä maatiloja. Pihapiirissä on 1900-luvun alun (arvio) pikkutuvan lisäksi yksi pieni aittarakennus, joka on arviolta noin samanikäinen kuin tupakin.

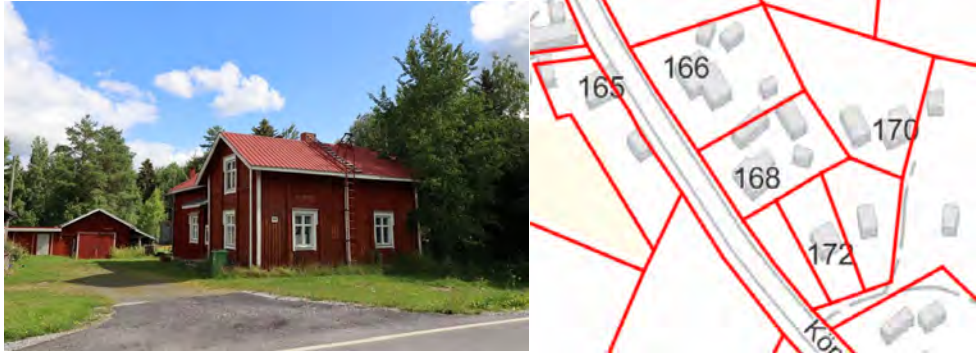
275. Laitinen, Könnintie 168, 743-425-13-50

Pihapiirissä pienen asuinrakennuksen lisäksi kaksi ulkorakennusta, rakennukset muodostavat kolmelta sivulta umpinaisen, hyvin yhtenäisen pihan. Kaikki rakennukset ovat mittasuhteiltaan sopivia pihapiiriin, punaiseksi maalattuja satulakattoisia rakennuksia. Ne ovat arviolta 1900-luvun alkupuolelta, mutta varmaa tietoa niiden rakennusajasta ei ole. Maisemallisesti keskeinen kohde, aivan Könnintien vieressä.

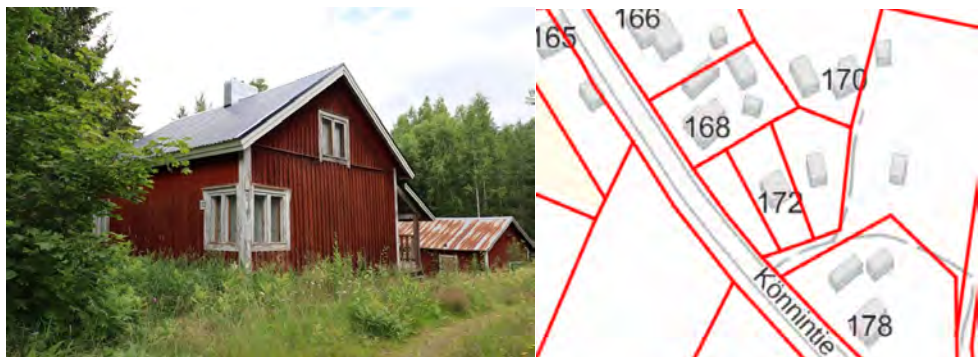
276. Varismäki, Könnintie 172, 743-425-13-82

Kohde sijaitsee Tehtaanmäellä, Könnintien varrella. Tehtaanmäen rakennuskanta koostuu lähinnä n. 1900-luvun alussa rakennetuista pienasumuksista ja jälleerakennusajan rakennuskannasta.

Pihapiirissä on alkuperäisasussaan säilynyt asuinrakennus: muun muassa runkomalli, ikkunat ja laudoitus ovat säilyneet alkuperäisenä. Pihan puolella oleva pulpettikattoinen avokuisti on luultavasti uudempi. Myös pieniä korjauksia on tehty, mutta ne eivät vaikuta kohteen arvoon, sillä ne sopivat tyyliin. Rakennus on kaikin puolin tyypillinen ja edustava jälleerakennuskauden kohde.

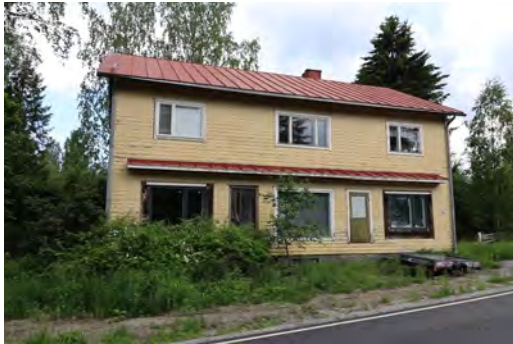
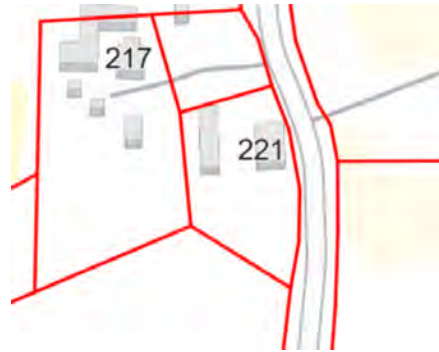
277. Wierto, Könnintie 221, 743-434-10-97

Könnintien varrella sijaitseva kaksikerroksinen asuin- ja liikekiinteistö 1950-luvulta sekä samanaikainen talousrakennus. Liikerakennus rajaa Könninitietä ja on hyvin näkyvä kohde. Rakennuksen alakerrassa on ollut liiketiloja, joten alakerran ikkunat ovat olleet suuria näyteikkunoita, mutta niitä on myöhemmin pienennetty. Yläkerrassa on ollut asuintilaa. Rakennuksessa ei ilmeisesti ole tällä hetkellä toimintaa ja sen kunto on heikentynyt.

Maisemallisesti keskeisellä paikalla Könnintien varressa oleva entinen kaupparakennus vuodelta 1957 sekä piha perällä oleva ulkorakennus vuodelta 1952 (KTJ, vanhojen ilmakuviin perusteella vanhempi, luultavasti 1940-luvulta). Pihapiirissä ollut ennen kaupparakennusta toinen asuinrakennus.

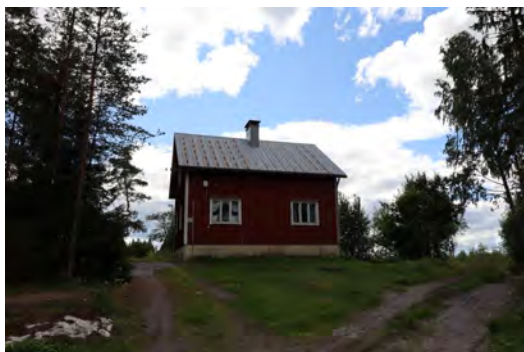
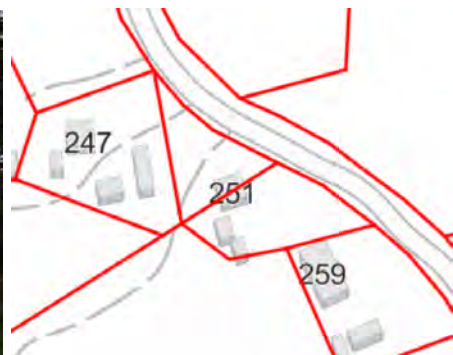
278. Kallioniemi, Könnintie 251, 743-434-9-10

Arvio koskee asuinrakennusta.

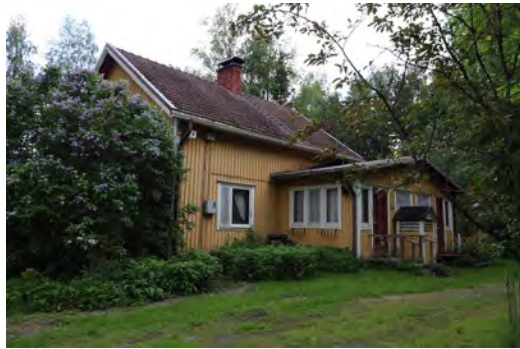
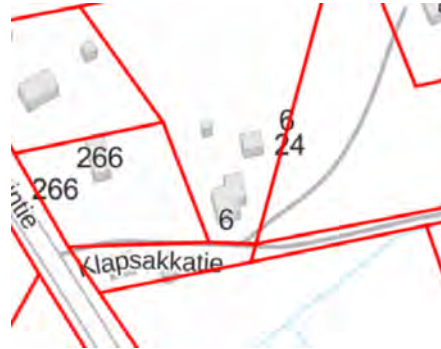
279. Siirilä, Klapsakkatie 6, 743-425-16-296

Pieni jälleenrakennuskauden pihapiiri, johon kuuluu vuonna 1958 valmistunut asuinrakennus, pieni saunarakennus ja autotalli/liiterirakennus. Rakennukset ovat hieman maisemallisesti sivussa Könnintiestä erkanevan Klapsakkatien varressa.

Piharakennukset täydentävät pihapiiriä. Ne ovat asuinrakennuksen tavoin hyväkuntoisia ja on suositeltavaa säilyttää ne pihapiirissä.

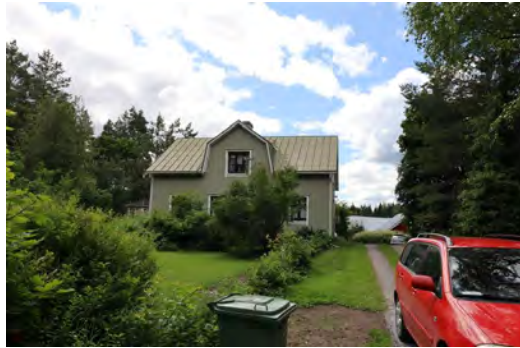
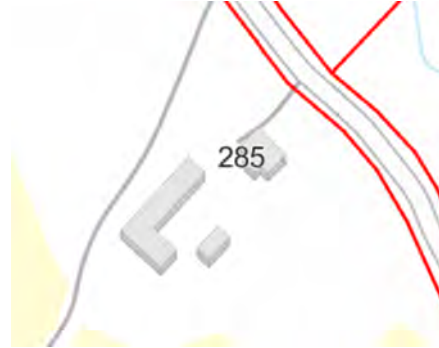
280. Mäkikallio, Könnintie 285, 743-434-9-46

1930-luvulla rakennettu maatilan pihapiiri, joka sijaitsee Könnintien varrella, metsäselännealueella. Pienehkö peltoaukea pihapiirin etelä - länsipuolella. Mäkikallion asuinrakennus on siirretty nykyiselle paikalleen vuonna 1937. Rakennus on puolitoistakerroksinen hirsitalo, jossa on satulakatto. Karjarakennus vuodelta 1938 on asuinrakennusta vastapäätä. Se on nykyisin vinkkelinmuotoinen, navetan yhteydessä ollut puintilato on aiemmin romahtanut lumen painosta ja sittemmin purettu kokonaan. Näiden lisäksi pihapiirissä on myös pieni 1950-luvun ulkorakennus, jossa on sauna.

Mäkikallion 1930-luvun pihapiiri sijaitsee Könnintiellä. Etenkin asuinrakennus on maisemallisesti hyvin merkittävä, sillä se näkyy tielle ja on yksi Könnintien varren viimeisistä kohteista Asemanseudulta saakka jatkuvassa asutusketjussa. Asuinrakennus on hieno 1930-luvun hirsirakennus. Siihen on tehty muutoksia ja korjauksia, mutta nämä pääosin sopivat rakennukseen hyvin. Arvioon kuitenkin vaikuttaa muun muassa korjauksien yhteydessä hieman upoksiin jääneet ikkunat. Talon alkuperäinen muoto ei ole muuttunut. Pihapiirissä on säilynyt myös maatalotoimintaan liittyviä rakennuksia, kuten 1938 valmistunut tiilinavetta, jonka tiilet on tuotu läheiseltä Ylistaron tiilitehtaalta. Pieni ulkorakennus on 1950-luvulta. Rakennukset muodostavat yhtenäisen pienen maatilapihiirin. Kaikki rakennukset ovat hyväkuntoisia ja käytössä olevia, joten niihin ei kohdistu uhkia.

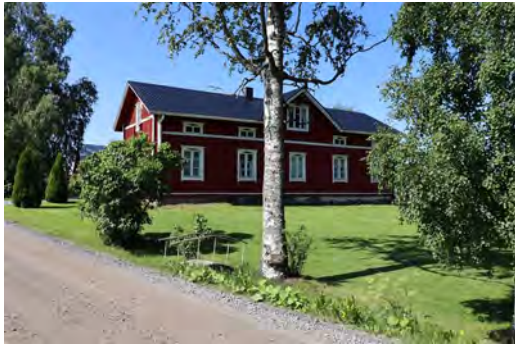
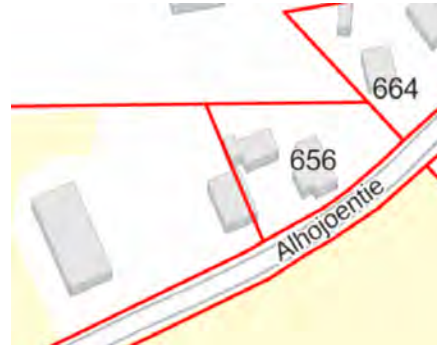
281. Kaukosalo & Leppälä, Alhojoentie 656, 743-436-4-60

Maatilan pihapiiri sijaitsee Alhojoentiellä, lähellä Könnintienristeystä.

Pihapiirissä 1 1/2-kerroksinen pohjalaistalo, kavinavetta ja muita pienempiä vanhoja talousrakennuksia. Rakennukset muodostavat kolmelta sivulta rajatun pihapiirin. Rakennusten tarkka rakennusajankohta ei ole selvillä.

Yhtenäisessä pihapiirissä on pohjalaistalo, joka on arviolta 1800-1900-lukujen vaihteesta tai hieman uudempi. Tämän lisäksi yhtenäiseen ja maisemallisesti näkyvällä paikalla peltojen rajauksessa olevaan pihapiiriin kuuluu myös vanha kavinavetta ja aitta-liiterirakennus.

Asuinrakennus on säilyttänyt perinteisen muotonsa ja tyylipiirteensä pääosin. Ainoastaan pihan puolella oleva uudempi kuistin ja parvekkeen yhdistelmä ei kuulu perinteisten pohjalaistalojen rakennustapoihin. Korjauksia on tehty, mutta ne sopivat rakennukseen. Asuinrakennuksen lisäksi pihapiirissä on säilynyt myös vanhoista tilatoiminnoista kertovia rakennuksia: tärkeimmät tyylipiirteensä ja materiaalinsa säilyttäneet kavinavetta ja aitta-liiterirakennus. Navetassa on tehty joitain muutoksia, mutta se kuvastaa edelleen tyypillistä pohjalaista kavinavetta. Arvio koskee asuinrakennusta, navettaa ja aitta-liiterirakennusta.

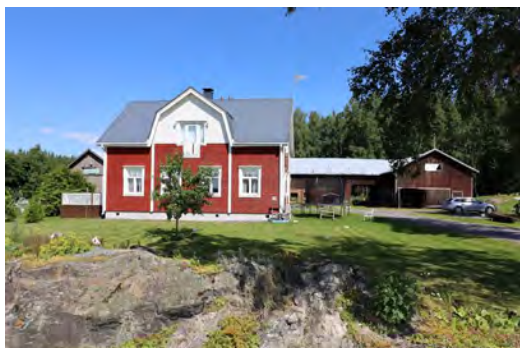
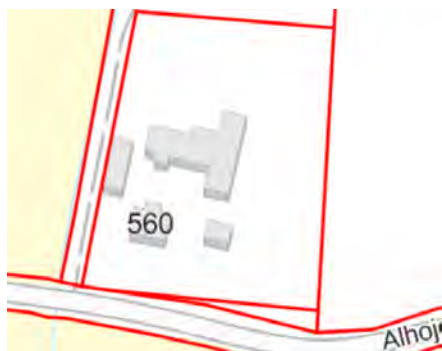
282. Jouhela, Alhojentie 560, 743-436-5-78

Alhojentien varrella näkyvällä paikalla on 1930-luvun pihapiiri johon kuuluu vuonna 1939 valmistunut asuinrakennus sekä T:n muotoinen navettarakennus ja liiterirakennus. Rakennusryhmä muodostaa umpinaisen ja yhtenäisen pihapiirin. Asuinrakennus on lähimpänä Alhojentietä, pihapiirin eteläreunalla. Rakennus on kaksikerroksinen hirsirunkoinen rakennus. Tien puolella on mansardikattoinen frontoni, jossa on parvekkeen ovi, mutta parvekettä ei ole. Pihan puolella on kaksikerroksinen satulakattoinen poikkipäätymainen kuistiosa. Navettarakennus, joka sijaitsee asuinrakennusta vastapäätä on kooltaan suuri ja siinä on kaksi kerrosta. Navettaosan alakerta on muurattu savitiilestä ja yläosa on lautarakenteinen. Navettarakennus jatkuu lautarakenteisena ja siinä on läpikuljettava portti ja sen jälkeen itäpäädyssä vielä etelä-pohjoissuuntainen osa, jossa on konesuojia. Liiverirakennus pihan länsireunalla on korkeahko ja siinä on lohkokiviperustus.

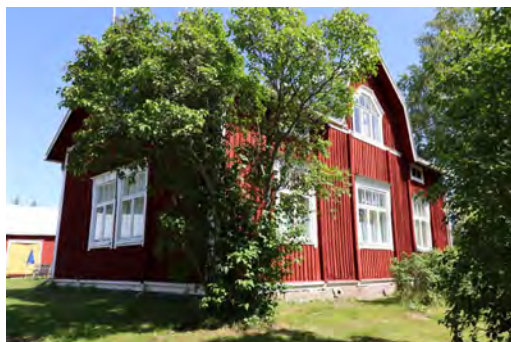
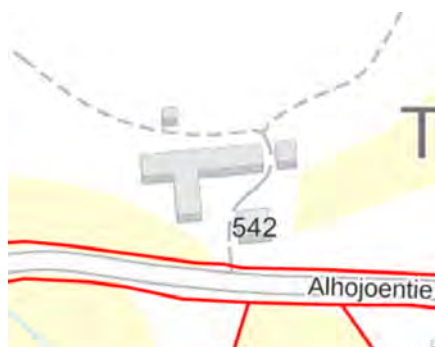
283. Ahdassalo, Alhojoentie 542, 743-436-9-4

Ahdassalo sijaitsee Alhojoentien varrella, peltoaukeiden laidalla. Pihapiirissä on vuonna 1928 valmistunut asuinrakennus ja luultavasti samanikäinen, melko suurikokoinen navetta sekä pieni saunarakennus. Asuinrakennus on pitkittäin tiehen nähden ja sen taustalla ovat muut rakennukset.

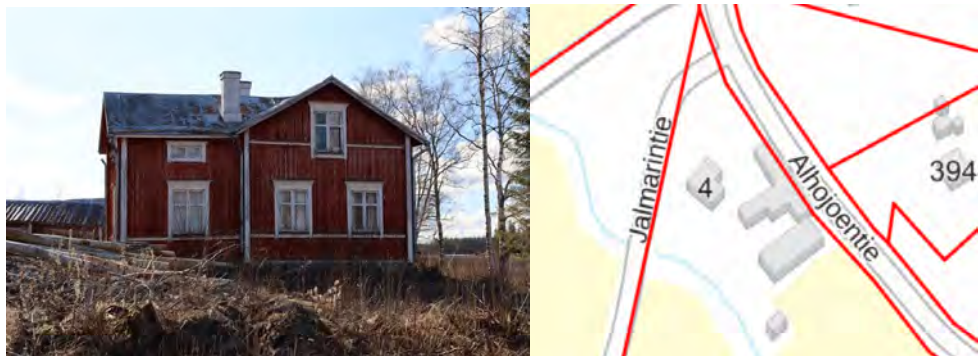
284. Salo, Jalmarintie 4, 743-437-4-3

Salon maatila sijaitsee Alhojoentien ja Jalmarintien risteyksessä, alavien peltoalueiden rajalla. Ohi kulkevat tieväylät ovat asvaltoimattomia ja pihapiirin lounaispuolella kulkee pieni luoma. Pihapiirissä on pohjalaistyyppinen asuinrakennus, kookas T:n mallinen aitta- ja liiterirakennus, tiilinavetta ja pieni saunarakennus. Maatilan alkuperäiset osat ovat rakentuneet 1910-luvun alkupuolella.

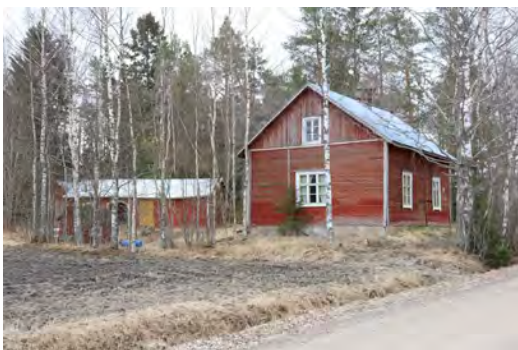
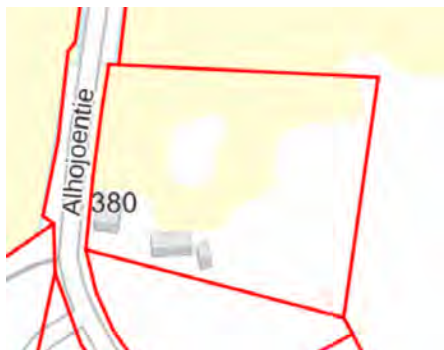
285. Pihlajamäki, Alhojoentie 380, 743-437-4-16

Alhojoentien varrella metsäniemekkeen ja peltojen rajauksessa oleva 1950-luvun pihapiiri, johon kuuluu asuinrakennus, portillinen liiterirakennus ja pieni ulkorakennus.

Rekisteritietojen mukaan tila on tyhjillään ja tämä alkaa hiljalleen näkyä pihamaan pusikoitumisena. Myös rakennuksissa alkaa näkyä pieniä vaurioita, vaikkakin ne ovat vielä pääosin hyväkuntoisia.

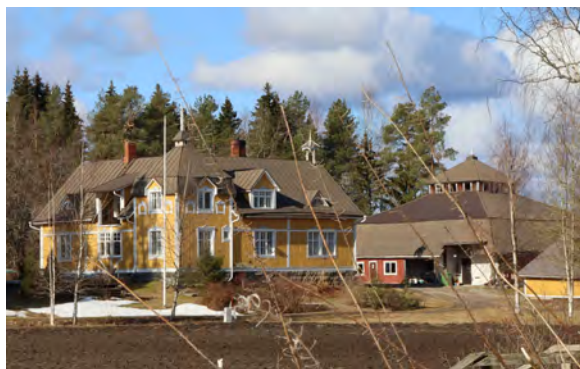
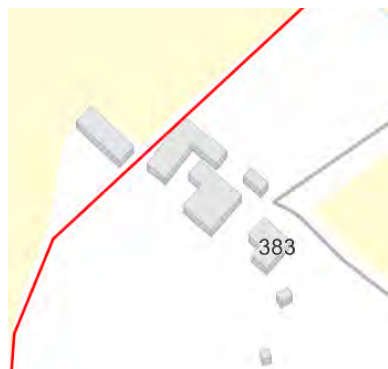
286. Paharanta, Alhojentie 383, 743-437-5-184

Paharannan tila sijaitsee Alhojoen kylässä 3,5 km etäisyydellä Ylistaron kirkonkylästä. Suuri vuonna 1920 valmistunut jugendtyylinen päärakennus sekä talousrakennukset sijaitsevat peltojen keskellä koivukujan päässä olevassa puiden suojaamassa pihapiirissä. Pihapiiriin kuuluu päärakennuksen lisäksi 1920 valmistunut kotieläinrakennus, konesuojalla myöhemmin laajennettu aittarakennus, sekä myöhemmin rakennetut huvimaja, autokatos sekä sauna. Pellon laidalla kiinteän pihapiirin ulkopuolella on lisäksi melko uusi maataloushallirakennus. Pihapiiriin, aivan päärakennuksen viereen kaakkoispuolelle on rakennettu viime vuosina suuri terassi ja uima-allas. Jugendtyylinen päärakennus on suurikokoinen, kaksikerroksinen hirsirakennus. Päärakennus on vinkkelinmuotoinen ja vinkkelin ulkonurkkaosaan on rakennettu jugendtyyppinen torni. Ttornissa on taitekatto, jonka päällä on pieni lanterniini, jonka päällä vielä kattospiira. Pihan puolella on kaksi kuistia. Molemmat kuistit ovat avokuisteja ja niissä on koristeelliset veistetyt pilarit, joiden väleissä kuistin alaosassa on jo hieman 1920-luvun tyyliin viittaavat kaiteet ja yläosassa suippokaaren muotoiset koristeet. Rakennuksen katolla luoteispäädystä on koristeellinen vellikello. Kotieläinrakennuksessa on ollut navetta, talli ja sikala. Rakennus on tiilirunkoinen ja se on perustettu lohkokiville. Seiniä ei ole rapattu, vaan näkyvissä on punatiili. Korkea katto on peltikatteinen taitekatto, jonka keskiosassa on kattolyhty, jonka päällä on kattospiira. Muodoltaan rakennus

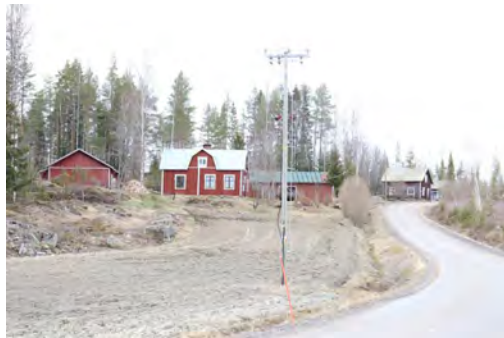
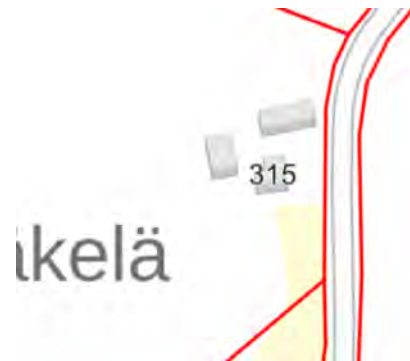
287. Mäkelä, Alhojoentie 315, 743-437-5-177

Mäkelän pihapiiri sijaitsee Alhojoentien varrella, Perkiönmäen rinteessä. Ympäristö on metsäistä ja naapurissa on Perkiön pihapiiri, jonka kanssa Mäkelä muodostaa Perkiönmäelle maisemallisesti merkittävän taloparin.

Mäkelän pihapiirissä on vuonna 1934 valmistunut ja myöhemmin laajennettu asuinrakennus sekä luultavasti 1930-1940 -luvulta olevat navetta ja ulkorakennus.

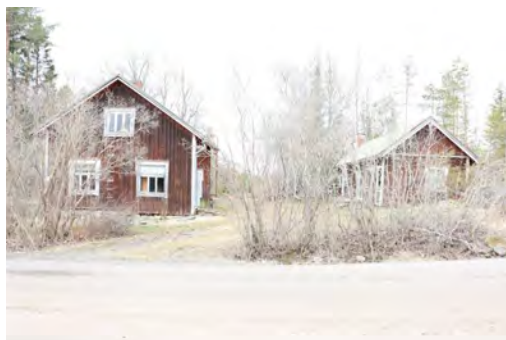
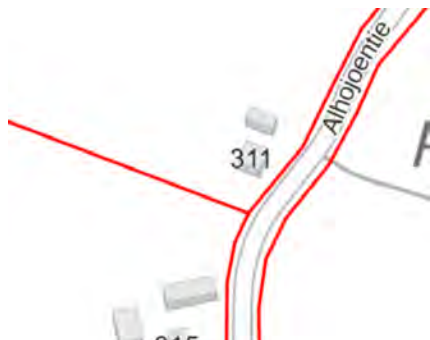
288. Perkiö, Alhojentie 311, 743-437-5-171

Alhojentiellä Perkiönmäen laella on kahden pienasumuksen pihapiirit: Mäkelä ja Perkiö, jotka muodostavat mäen päälle maisemallisesti näyttävän taloparin.

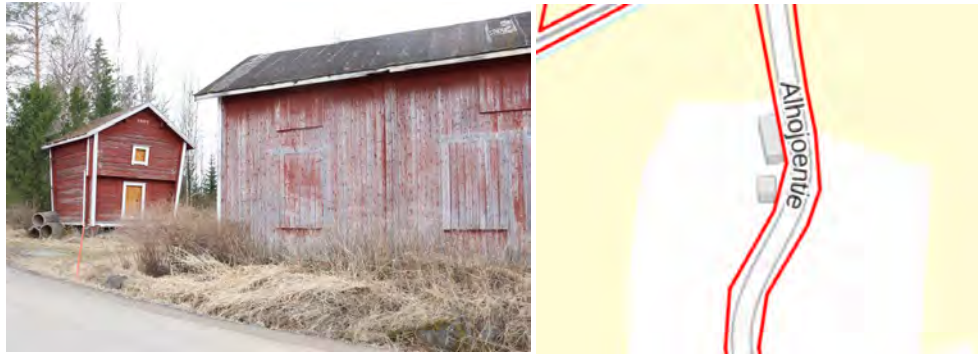
289. Rantakari, Alhojoentie, 743-437-5-3

Rantakarin tyhjillään oleva pihapiiri on aivan Alhojoen tien vieressä, peltoaukeiden rajauksessa. Pihapiiriin kuuluvat mahdollisesti 1800-luvun lopulta oleva puolitoistakerroksinen pohjalaistalo sekä vilja-aitta vuodelta 1805. Asuinrakennuksen pitkä sivu rajaa tietä ja sen eteläpäästä vastapäätä on kaksikerroksinen vilja-aitta. Tila on ollut ilmeisesti pitkään tyhjillään, sillä asuinrakennus alkaa olla melko huonokuntoinen. Aitta on vielä hyvässä kunnossa.

Autioitumisen vaikutukset näkyvät etenkin asuinrakennuksessa: sen katto on jo huonokuntoinen, ikkunat on peitetty ja perustukset ovat jääneet vuosikausien aikana kerrostuneen maa-aineksen alle.. Hirsirunko vaikuttaa kuitenkin vielä melko hyvältä ja ryhdikkäältä.

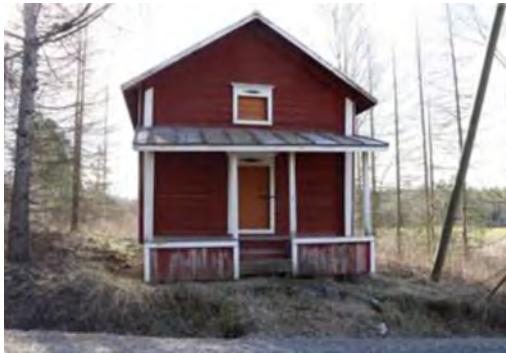
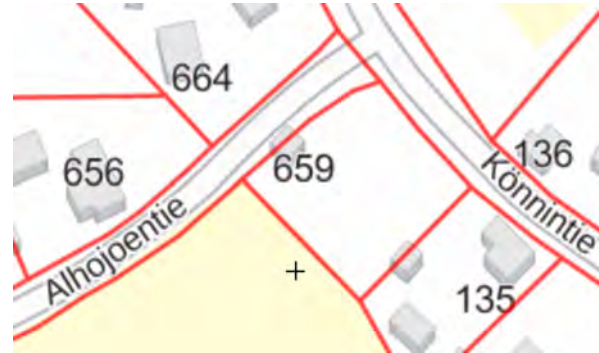
290. Aittamäen aitta, Alhojoentie 659, 975-408-4-49

Aittamäen aitta sijaitsee Könnintien ja Alhojoentien risteyksessä, Alhojoentien varrella. Se sijaitsee myös lähellä Aseman koulua. Aitan ympärillä kasvaa puita ja muuta kasvillisuutta, mutta ei niin lähellä rakennusta, että ne haittaisivat - aitta siis näkyy hyvin.

Rakennus on perinteinen aitta, jossa on kaksi kerrosta ja peltikatettu satulakatto. Aitta on perustettu nurkkakiville ja kahden hirsikerran jalustalle. Hirsirunko on pitkänurkkainen, eikä seiniä ole vuorattu, mutta nurkat on koteloitu. Ovea ja toisen kerroksen ikkunaluukkuja ympäröi klassismille tyypilliset palkistokehykset, jotka voisivat tässä tapauksessa viitata 1800-luvun loppuun tai 1920-luvulle. Oven ja ikkunaluukun otsalaudassa on siniharmaa vinoneliökoriste. Aitan ikää on siis vaikea arvioida. Myöhempanä lisäyksenä aitan edustalle on rakennettu pulpettikattoinen kuistityyppinen katos.

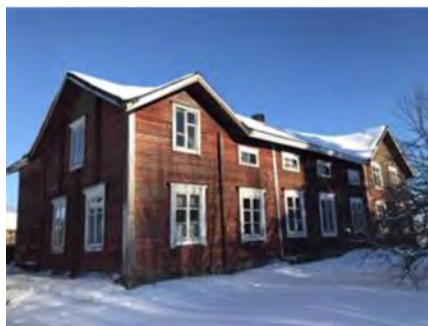
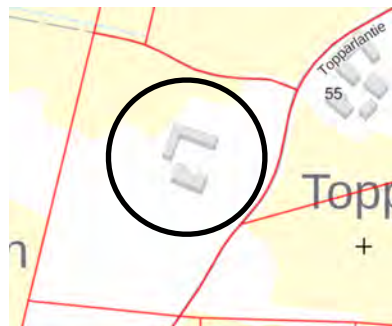
291. Syrjänen, Topparlantie 34, 743-430-9-2

lähäs pohjalaistalon pihapiiri mäen päällä Topparlantien varressa. Jo jonkin aikaa autiona, lähinnä varastoalueena toiminut kantatilan pihapiiri on säilynyt rakennusten suhteen melko hyvin, mutta käyttämättömyys on jättänyt jälkensä varsinkin päärakennukseen sekä ulkoriviin, joka on toiminut mitä ilmeisimmin ainakin osittain eläinsuojakäytössä.
