Ylistaron osayleiskaava-alueen rakennusinventointi 2022

SEINÄJOEN
MUSEOT

Inventoinnit Olli Joukio & Susanna Hietämäki
Raportti: Susanna Hietämäki

16.11.2022
Tarkistettu 21.10.2024

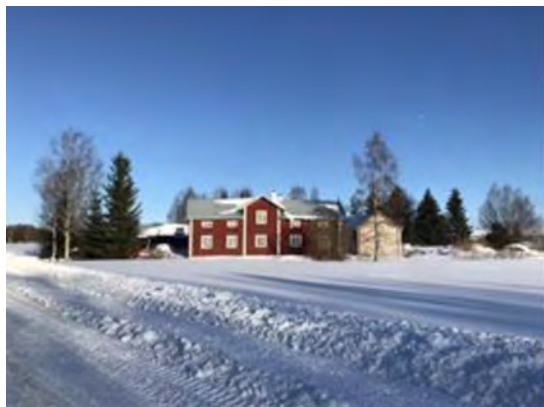
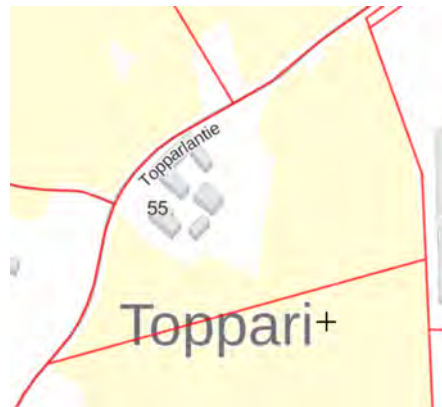
292. Toppari, Topparlantie 55, 743-430-10-138

Nykyisin ilmeisesti kesäasuntona toimivan maatilan pihapiiri, jonka historia ulottuu 1730- luvulle asti. Pihapiirin nykyinen, osin kunnostettu ja uusittu rakennuskanta ajoittuu mitä ilmeisimmin 1800-1900-lukujen taitteen tienoille. Pitkänurkkainen päärakennus on säilynyt ulkoisesti erittäin hyvin ja edustaa alueelle tyypillistä puolitoistakerroksista rakentamista. Rakennuksen peiterimavuoraus, runsas följäreiden käyttö sekä empiretyyliset kuusiruutuiset ikkunat edustavat myös paikallista rakennusperinnettä. Kuistin ikkunoiden vuorilautojen koristelussa on havaittavissa nikkarityyliä. Pihapiiriin kuuluu lisäksi luonnonkivirunkoinen navetta, jonka puurakenteet on uusittu lähivuosien aikana. Poikkeuksellisen yksityiskohtana rakennuksen takapäätymuodostuu kookkaasta siirtolohkareesta.

Pihapiirissä on myös hiljattain kunnostettu pitkänurkkainen pariaitta, jonka puurakenteita, kuten ovet ja niiden vuorilaudat on uusittu alkuperäisen mallin mukaan. Osin Topparlantien varteen ulottuu vinkkelin mallinen, hirsirunkoinen ja pitkänurkkainen ulkorakennuskokonaisuus, joka on aikanaan käsittänyt mahdollisesti eläinsuojia. Rakennuksen kunto on melko huono ja se on osin romahtanut. Pihan puolella oleva vuoraamaton pitkänurkkainen, mitä ilmeisimmin tallina toiminut osa on kuitenkin vielä ryhdissä.

Pihapiirissä oleva vinkkelin mallinen ulkorivi jää huonokuntoisena arvioinnin ulkopuolelle.
